**Ocena vpliva posega na  
plazljiva območja – za  
poseg OPN za občino  
Izola**

**Strokovna podlaga po  
Prilogi 8 splošnih  
smernic s področja  
upravljanja z vodami**

*Dopolnitev 3*

**ŠT. PROJEKTA**  
3030617

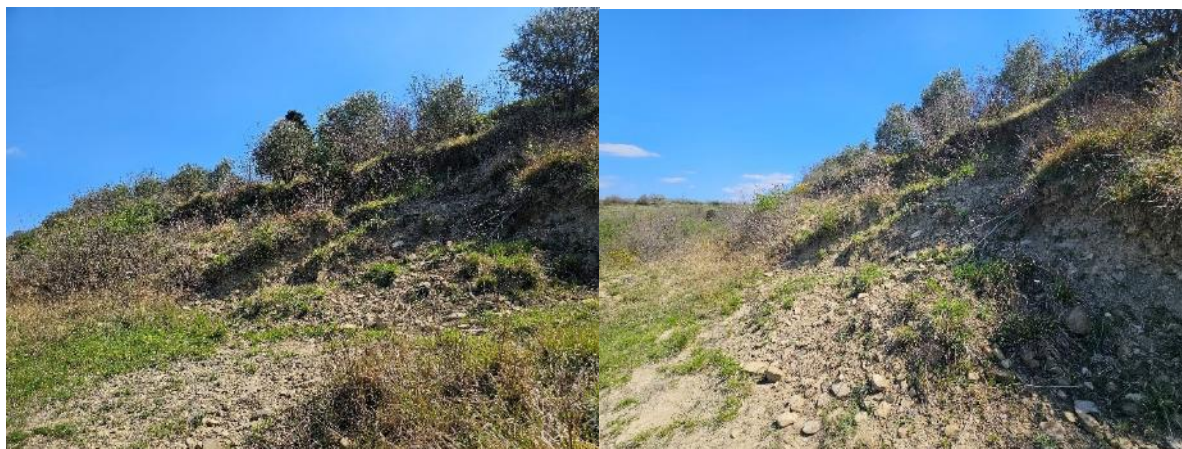
številnih brežinah teras (Slika 8) pa vseeno priporočamo izvedbo dodatne zaščite brežin ali ublažitev naklonov brežin, da se izognemo večji porušitvi preko več brežin teras.

*Slika 8: Porušitve strmih brežin teras na območju na pobočjih v bližini pobude IZ-10*

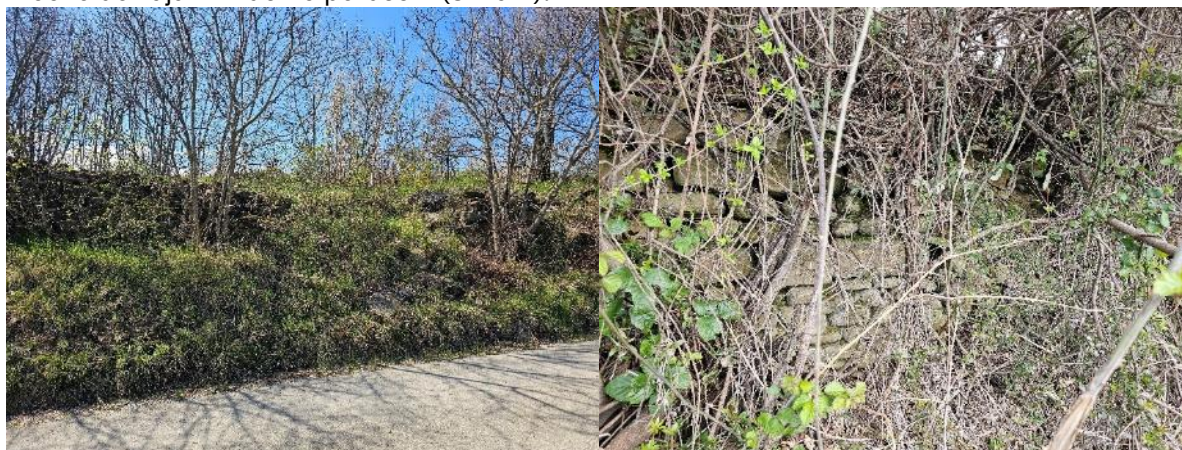
Na območjih, kjer so brežine teras zavarovane s suhimi zidovi, pogosto opažamo, da so zidovi močno dotrajani in delno porušeni (Slika 9).

*Slika 9: Primeri dotrajanih in delno porušenih suhih zidov*

V primeru posegov na takšnih območjih priporočamo tudi sanacijo suhih zidov, ali pa njihovo odstranitev in ustrezno ublažitev naklona brežin (ustrezen naklon naj oceni strokovnjak). V primeru, da se suhe zidove nadomesti z neprepustnimi konstrukcijami (kamnite zložbe ali AB zidovi) je potrebno v zaledju zidov izdelati drenažne sisteme.

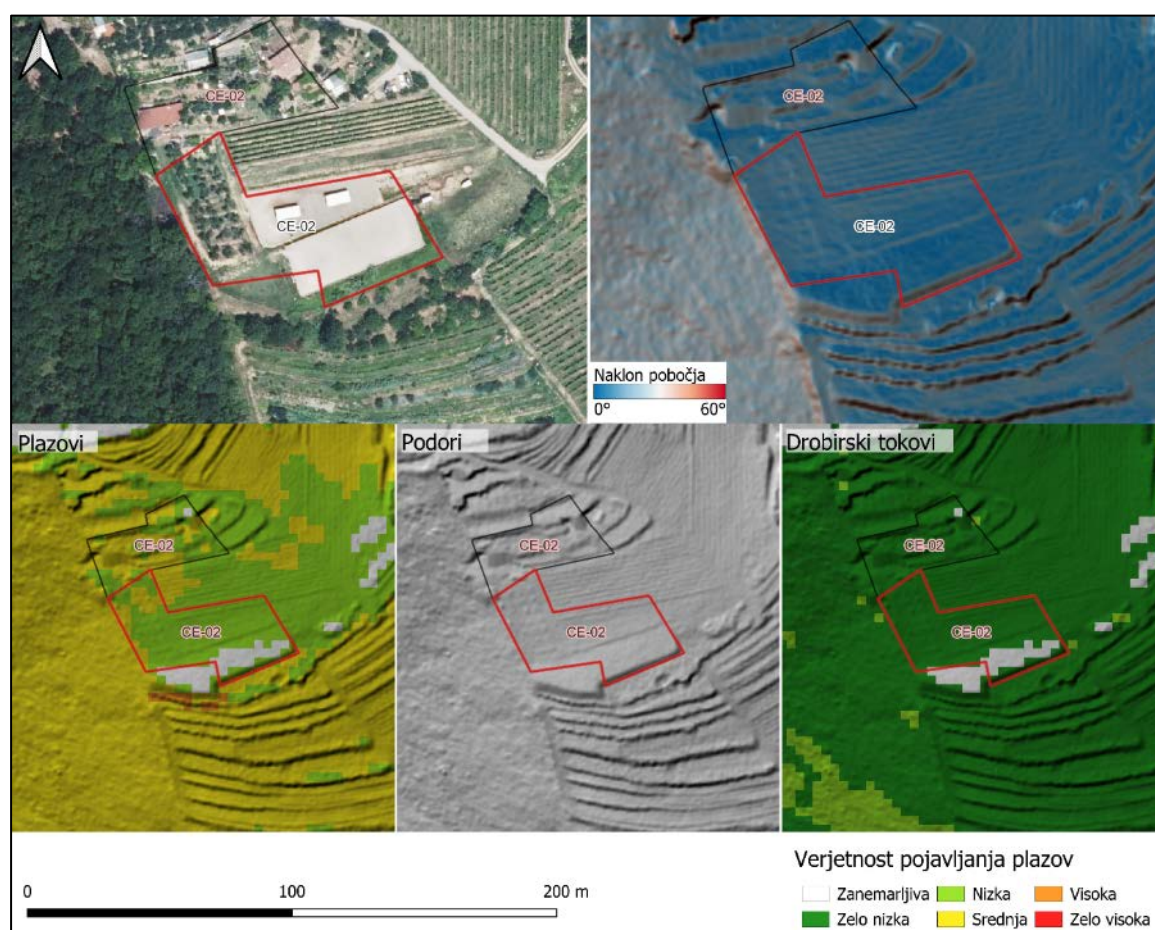
Na zemljišču stoji maneža, prostor za konje s pokritimi zavetji, zahodni del zemljišča predstavlja oljčnik. Območje je terasirano, terase so pozidane s kamen betonom, po pričevanju lastnice so v zaledju urejene drenaže. Zidovi so v dobrem stanju. Spodnja (JV) brežina pod manežo je nezavarovana in zaraščena.

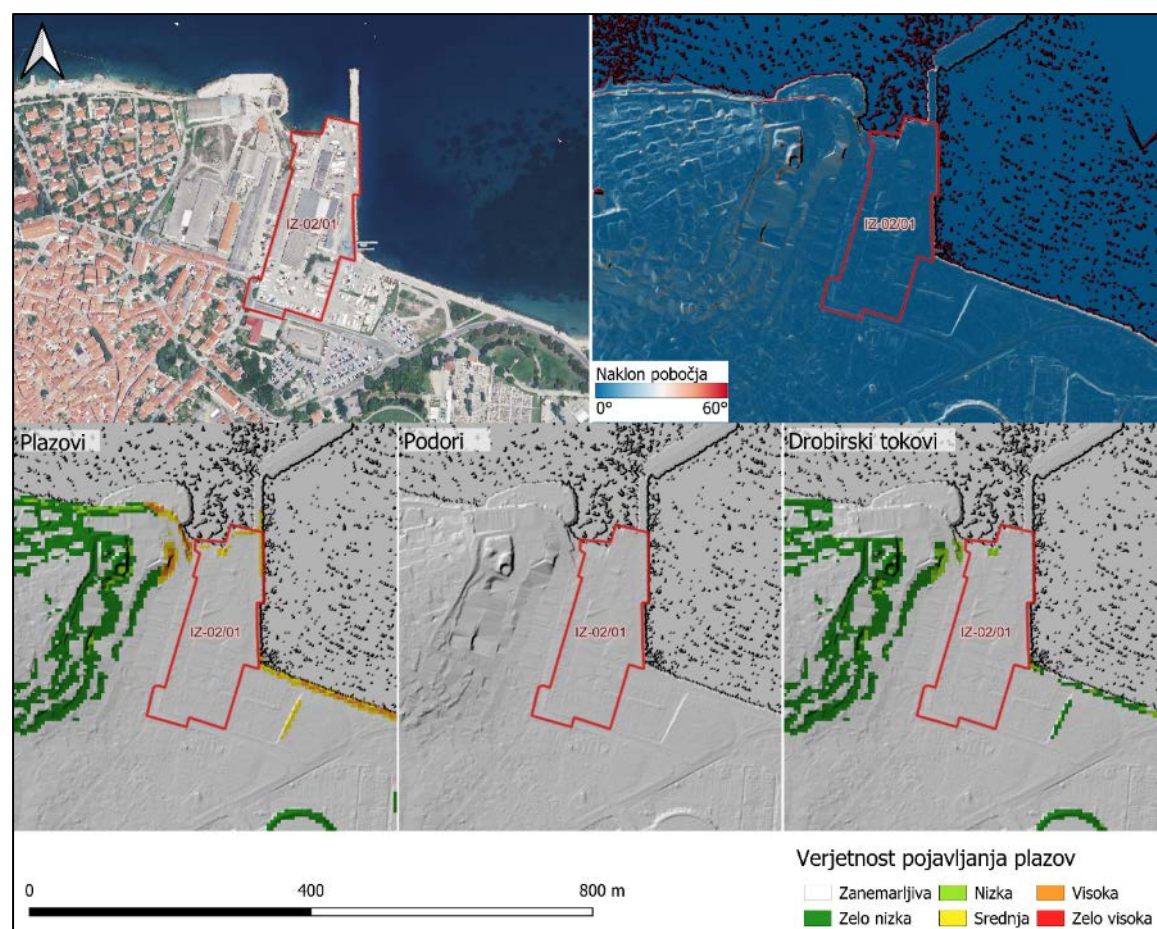
Na zemljišču je urejena izolska suha marina. Območje je povsem pozidano, na njem stoji več gospodarskih poslopij (skladišč?), preostali prostor je pokrit z asfaltom in betonom. Ob morski obali so na večjem delu izvedeni podporni zidovi, v manjšem delu pa skalometi.

Območje je povsem pozidano, geološke zgradbe podlage ni mogoče ugotoviti brez podzemnih preiskav, drugih geoloških podatkov za to lokacijo nismo uspeli pridobiti. Glede na morfologijo terena in splošne informacije o zgodovini območja lahko sklepamo, da je celotno območje

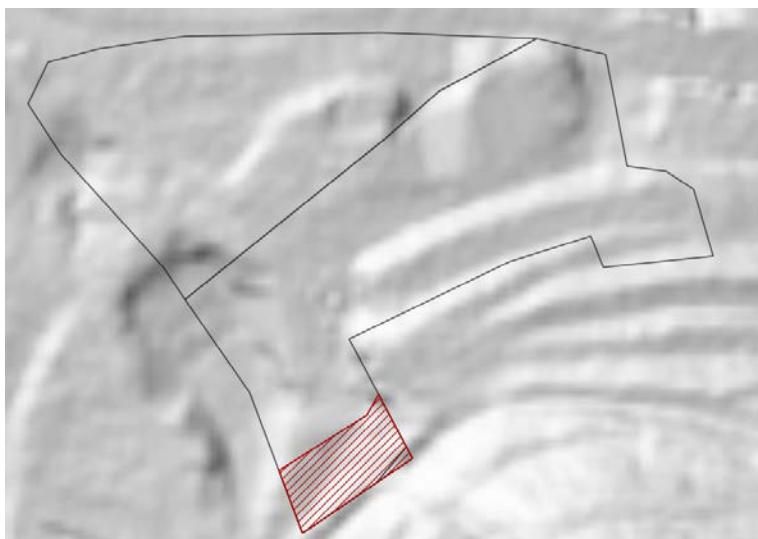
*Slika 32: Del zemljišča v bližini zaledne brežine, kjer je za izvedbo posegov potrebno predvideti stabilizacijo zaledne brežine.*

Ublažitev brežin teras ali zaščita s podpornimi ukrepi (priporočamo izvedbo suhih zidov). Spremljanje stanja na zaledni brežini. Glede na to, da da zaledni del zemljišča (Slika 32) sega v vplivno območje aktivnih pobočnih nestabilnosti, predlagamo, da se ta del zemljišča izvzame iz pobude.
