**Ocena vpliva posega na
plazljiva območja – za
poseg SD OPN za
mestno občino Nova
Gorica**

**Strokovne podlage po
vsebini geotehničnega
poročila skladno s
prilogo 8 splošnih
smernic s področja
upravljanja z vodami**

**PRELIMINARNO POROČILO –
FAZA 1**

ŠT. PROJEKTA
3030781

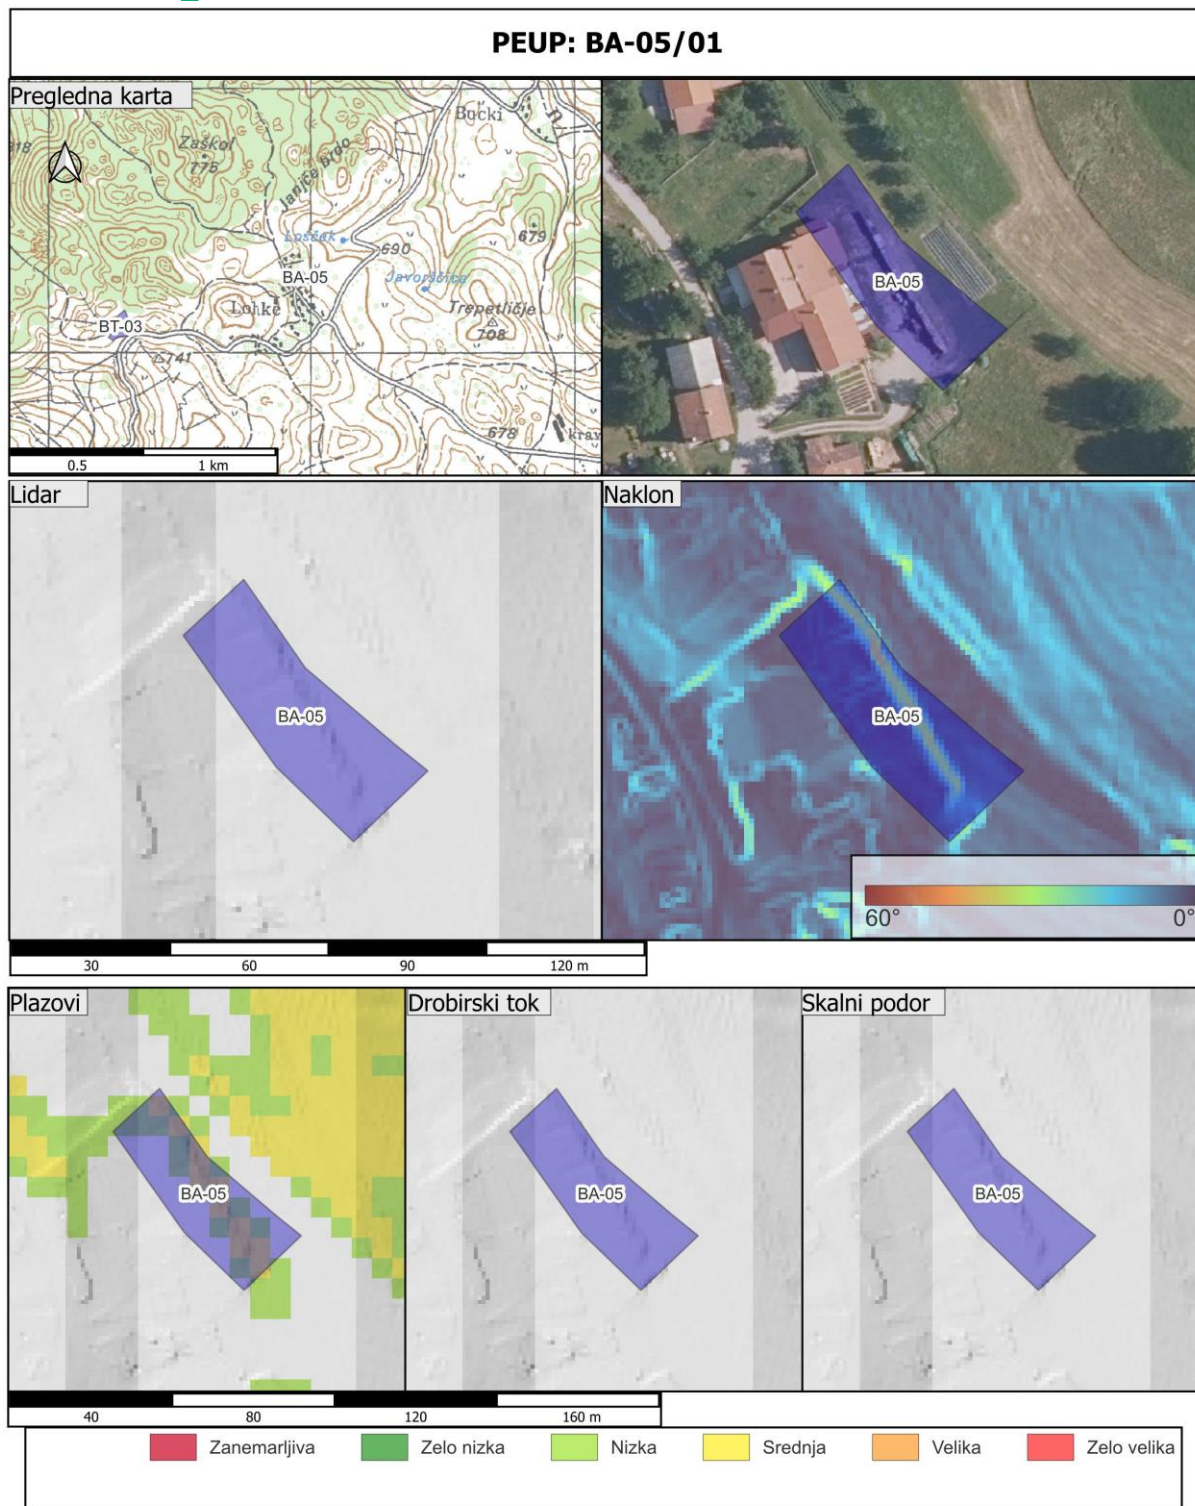
6.1 BA-05_01

Oznaka pobude		Zaporedna številka	
BA-05/01		1	
Plazenje	Drobirski tokovi	Podori	Skupna
3	1	0	3
Opis spremembe		Predvidena raba	Površina (m2)
širitev stavbnega zemljišča, delno utrjeno funkcionalno zemljišče obstoječih objektov		SK	863.5
Trenutno stanje na zemljišču		Predvideni posegi	
Prvotni teren je rahlo nagnjen proti severovzhodu, vendar je preoblikovan v izravnani del s teraso. Višina terase je 1.8 m z naklonom 40 - 45 stopinj.		Širitev stavbnega zemljišča, delno utrjeno funkcionalno zemljišče obstoječih objektov	
Geološke razmere			
Podlaga ne izdaja, glede na opažanja v okolici pa so v njej prisotni apnenci. Teren je mestoma umetno izravnani z drobljencem in utrjen.			
Hidrogeološke razmere			
Podzemna voda ne izdaja in se najverjetneje nahaja globoko pod koto terena. Apnenec v podlagi je ob zakrsevanju in pretlosti lahko zelo dobro prepusten.			
Ocena stabilnosti			
Teren je stabilen brez znakov nestabilnosti. Umetna brežina z naklonom 40 do 45 stopinj je stabilna, brez znakov nestabilnosti.

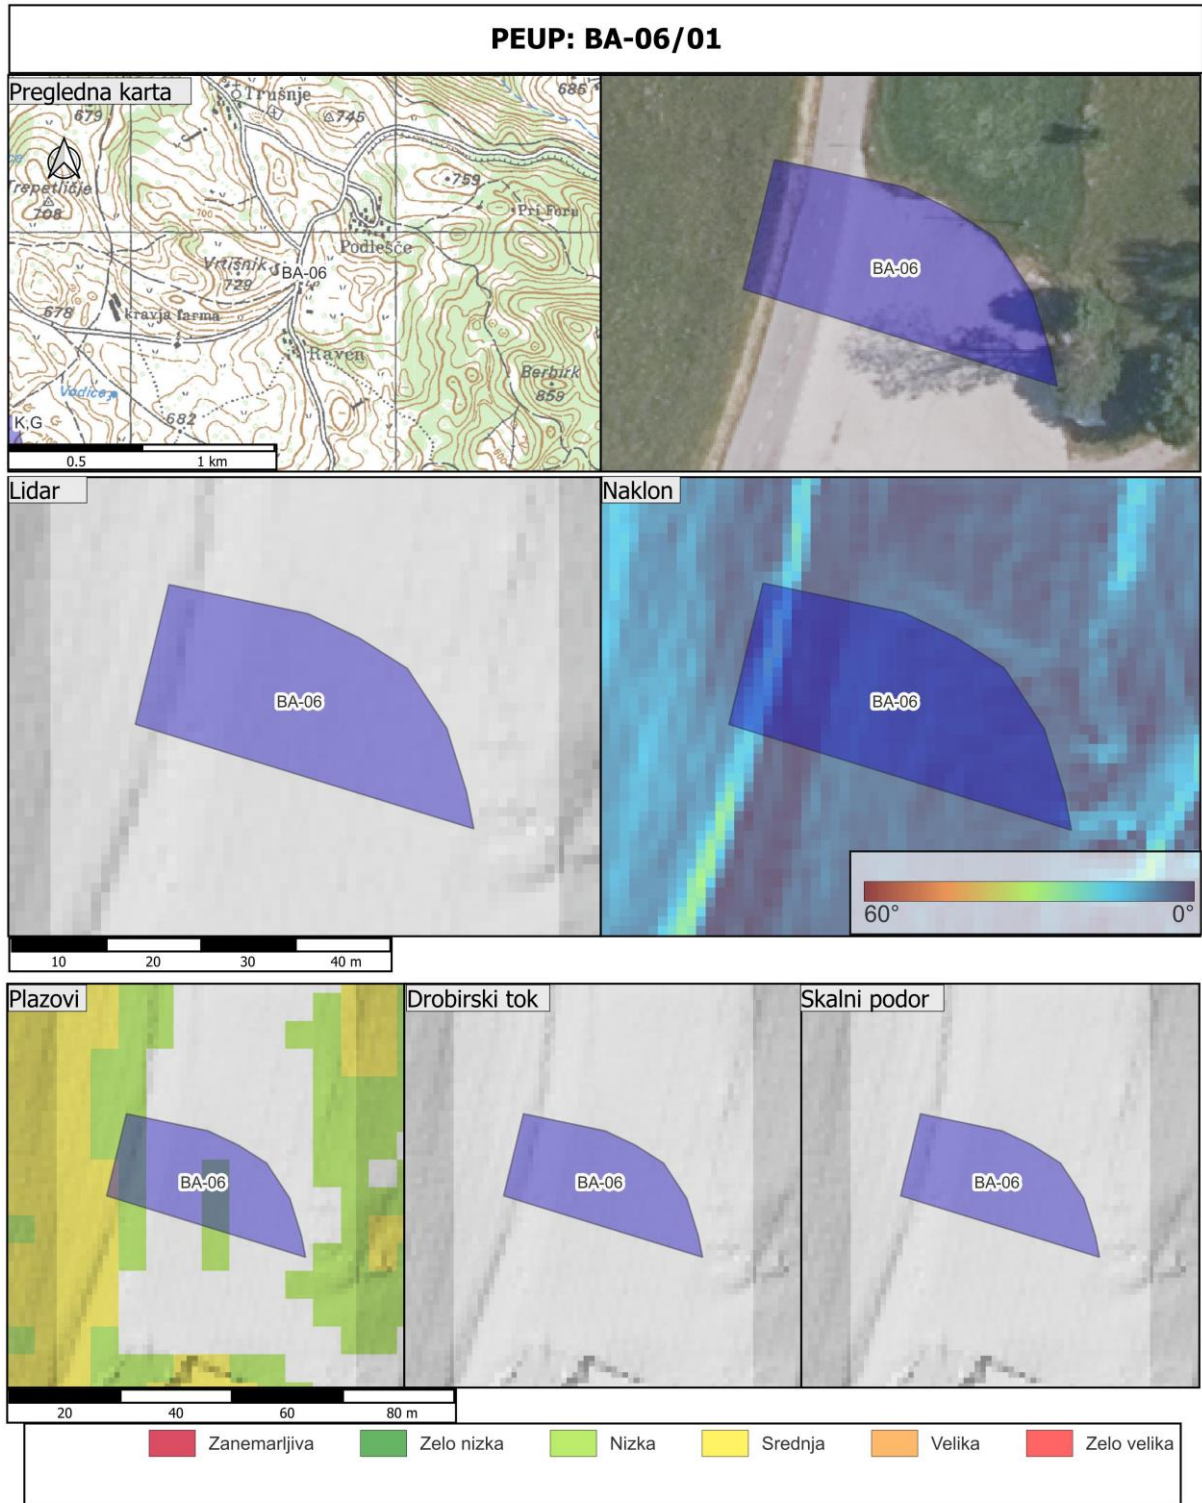
Oznaka pobude		Zaporedna številka	
BA-06/01		2	
Plazenje	Drobirski tokovi	Podori	Skupna
2	2	0	2
Opis spremembe		Predvidena raba	Površina (m ²)
asfaltirano zemljišče, ki se uporablja za parkirišče		CD	509.8
Trenutno stanje na zemljišču		Predvideni posegi	
Območje je že asfaltirano. Teren je blago nagnjen proti vzhodu. Območje obdelave sega še malenkost čez obstoječo cesto, kjer je travnata brežina.		asfaltirano zemljišče, ki se uporablja za parkirišče	
Geološke razmere			
V podlagi so apnenci, vendar na lokaciji ne izdajajo. Izven asfaltiranega dela je hribina pokrita z 0.5 preperine, katere je vež na vzhodnem delu, kjer se teren izravnava.			
Hidrogeološke razmere			
Podzemna voda na lokaciji ni prisotna. Ca 150 m vzhodno od lokacije je izravnava v blagi depresiji, ki kaže znake občasnega zastajanja vode. Nivo podzemne vode se nahaja vsaj 5 m pod koto terena. Apnenci v podlagi so dobro prepustni, preperina pa srednje do slabo prepustna.

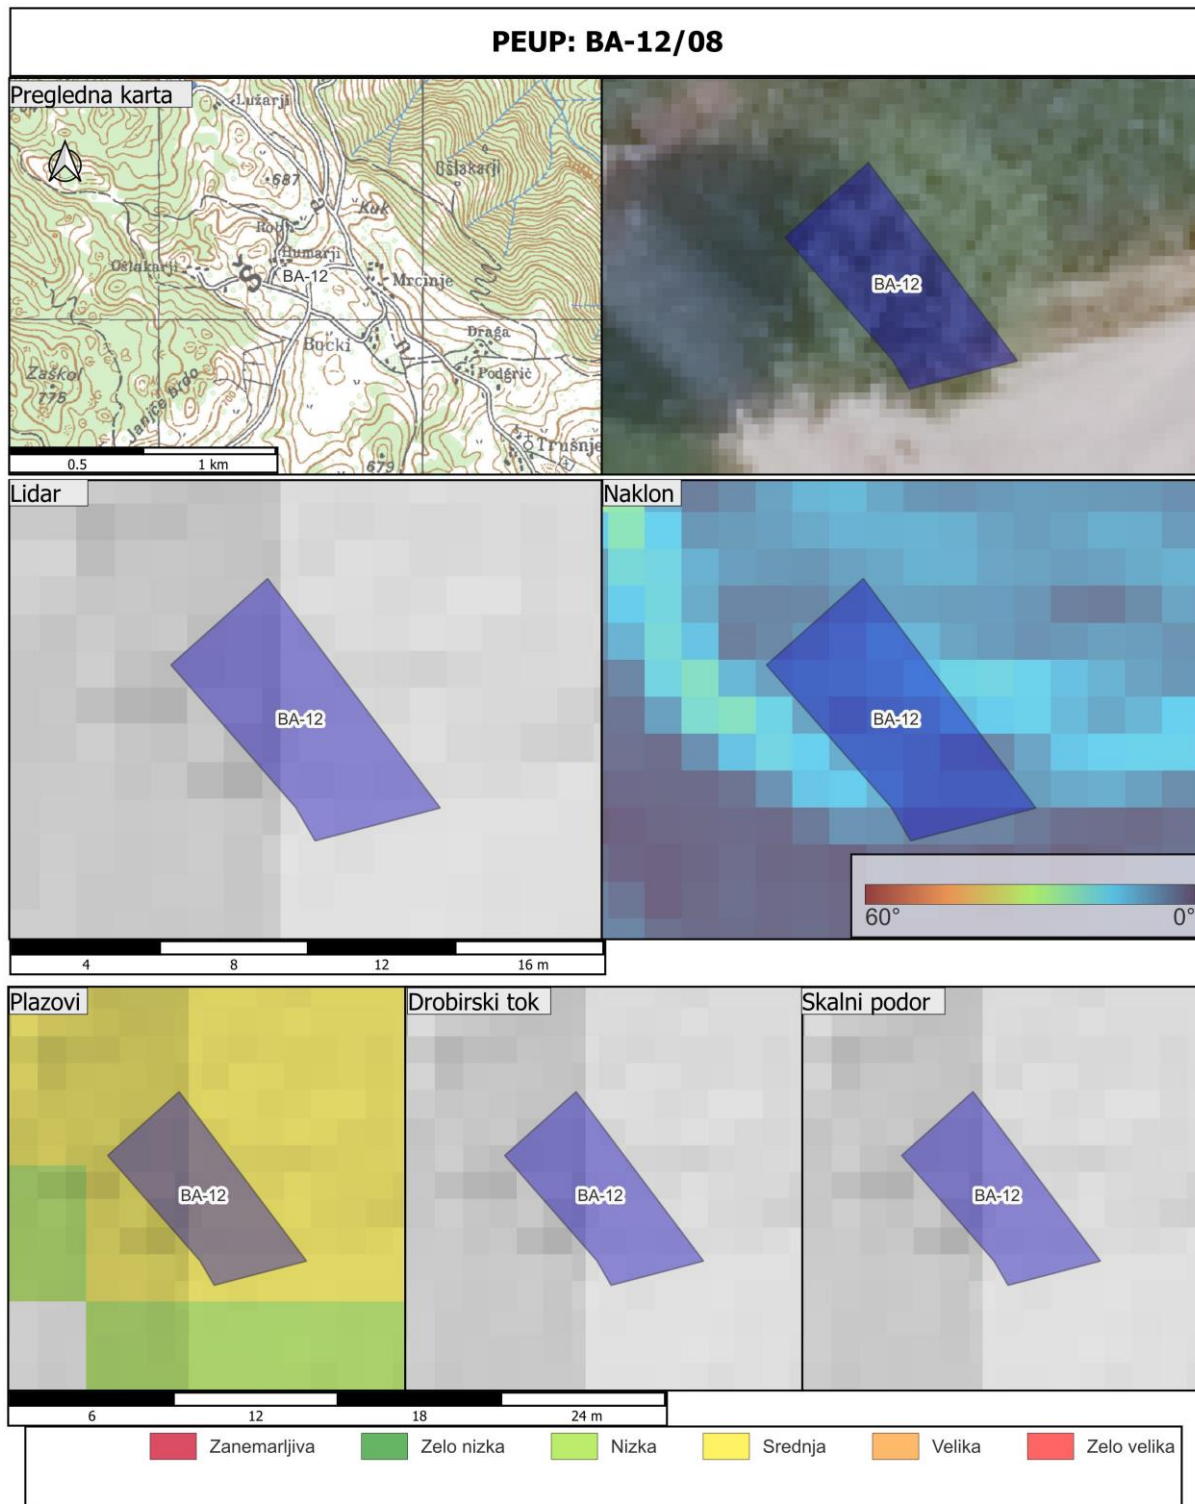
Oznaka pobude		Zaporedna številka	
BA-12/08		3	
Plazenje	Drobirski tokovi	Podori	Skupna
3	1	0	3
Opis spremembe		Predvidena raba	Površina (m ²)
predviden ekološki otok		0	22.9
Trenutno stanje na zemljišču		Predvideni posegi	
Lokacija je delno vkopana v brežino in zaščitena z betonskim zidom višine 1 m. Splošni teren je rahlo nagnjen proti jugozahodu.		predviden ekološki otok	
Geološke razmere			
V podlagi so prisotni karbonati; apnenci. Pobočje pokriva deluvijalni pokrov, ki je debel do 0.5 m.			
Hidrogeološke razmere			
Podzemna voda ni prisotna. Apnenci v podlagi so ob zakrasevanju in pretlosti dobro prepustni.			
Ocena stabilnosti			
Ni znakov nestabilnosti. Obstoječ betonski zid je v dobrem stanju.			
Odvodnja			
Odvodnja meteornih vod je možna s ponikanjem v podzemne vode.			
Predlog ukrepov			
Ukrepi niso potrebni.			
Ocena sprejemljivosti			
Sprejemljivo

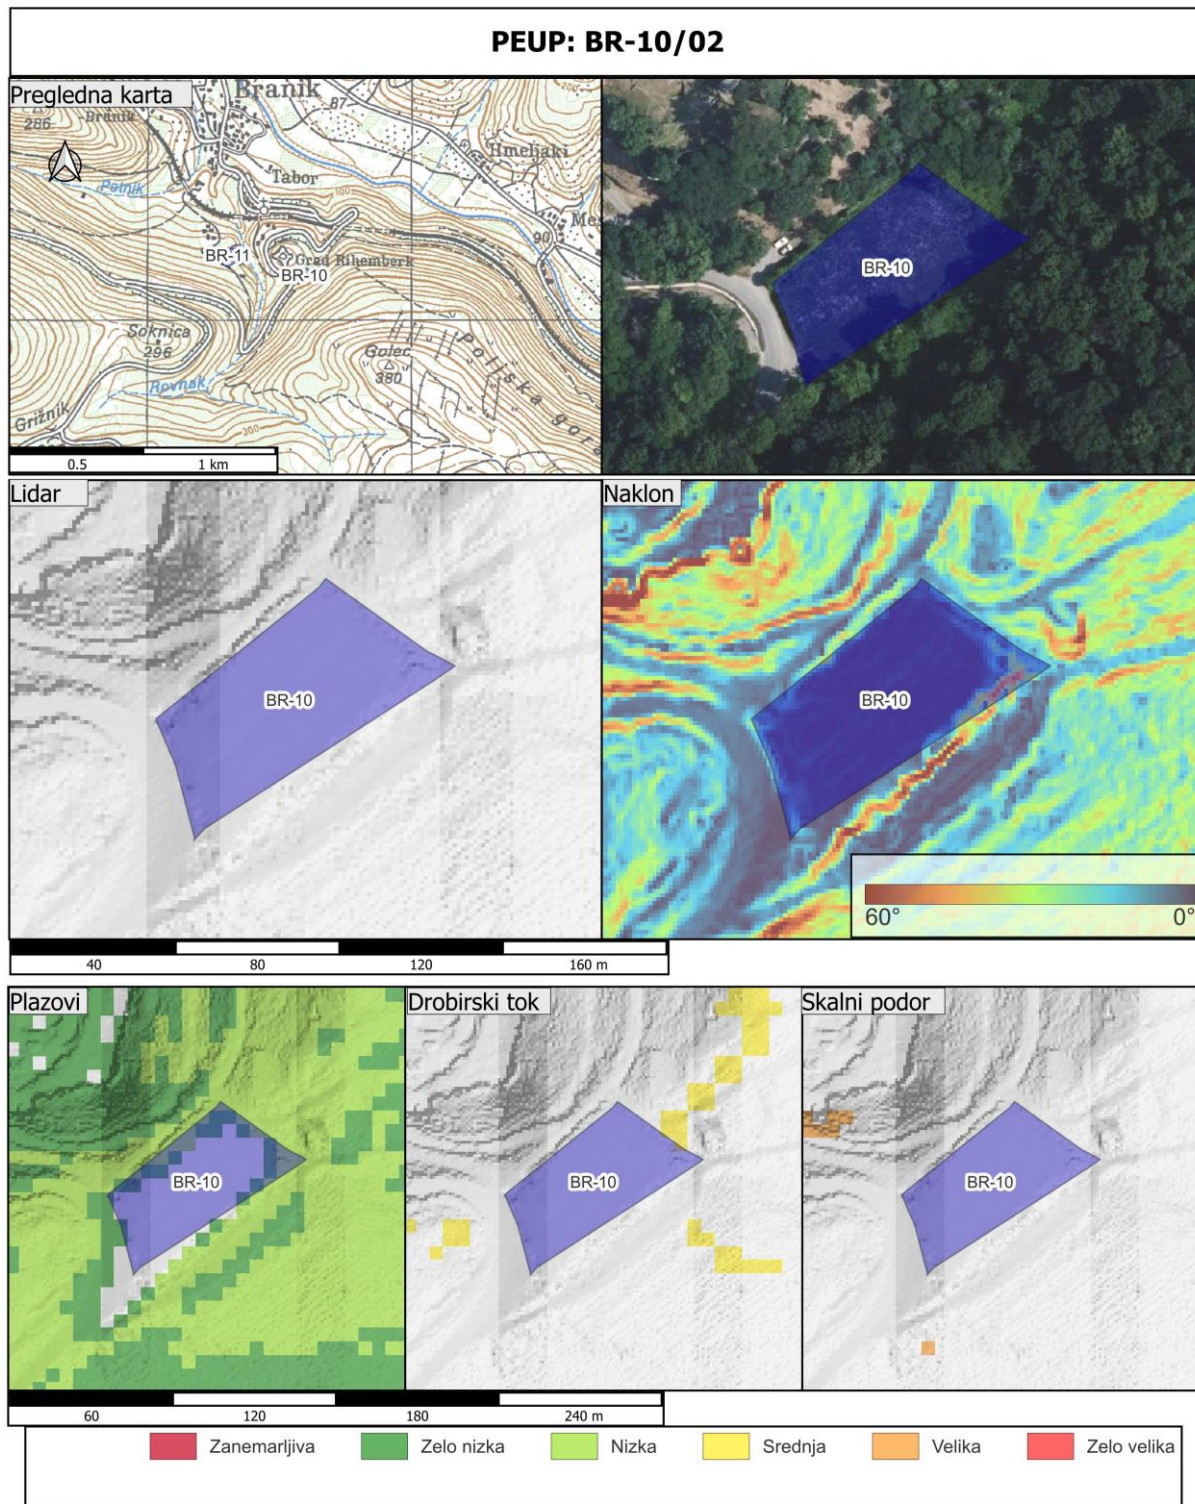
Oznaka pobude		Zaporedna številka	
BR-10/02		4	
Plazenje	Drobirski tokovi	Podori	Skupna
2	2	0	2
Opis spremembe		Predvidena raba	Površina (m2)
predvidena ureditev parkirišča in parkovne ureditve ob gradu Rihemberk		PO	2052.1
Trenutno stanje na zemljišču		Predvideni posegi	
Območje leži na sedlu med gradom in južnimi vzpetinami. Teren je že izravnán ter ográjen z srednjeveškim zidom.		predvidena ureditev parkirišča in parkovne ureditve ob gradu Rihemberk	
Geološke razmere			
Podlago predstavljajo Pc,E apnenci. Južno pobočje prekrivajo karbonatni grušči v debelino do nekaj metrov.			
Hidrogeološke razmere			
Podzemna voda ni prisotna. V primeru zakraselosti in razpokanosti je lahko matična podlaga dobro prepustna.			
Ocena stabilnosti			
Območje je stabilno. V zaledju, vendar ne neposrednem, se na pobočjih izkazuje lokalna nestabilnost karbonatnega grušča, ki se odraža v nagibanju dreves v smeri pobočja. Te nestabilnosti ne vplivajo nas območje posega.

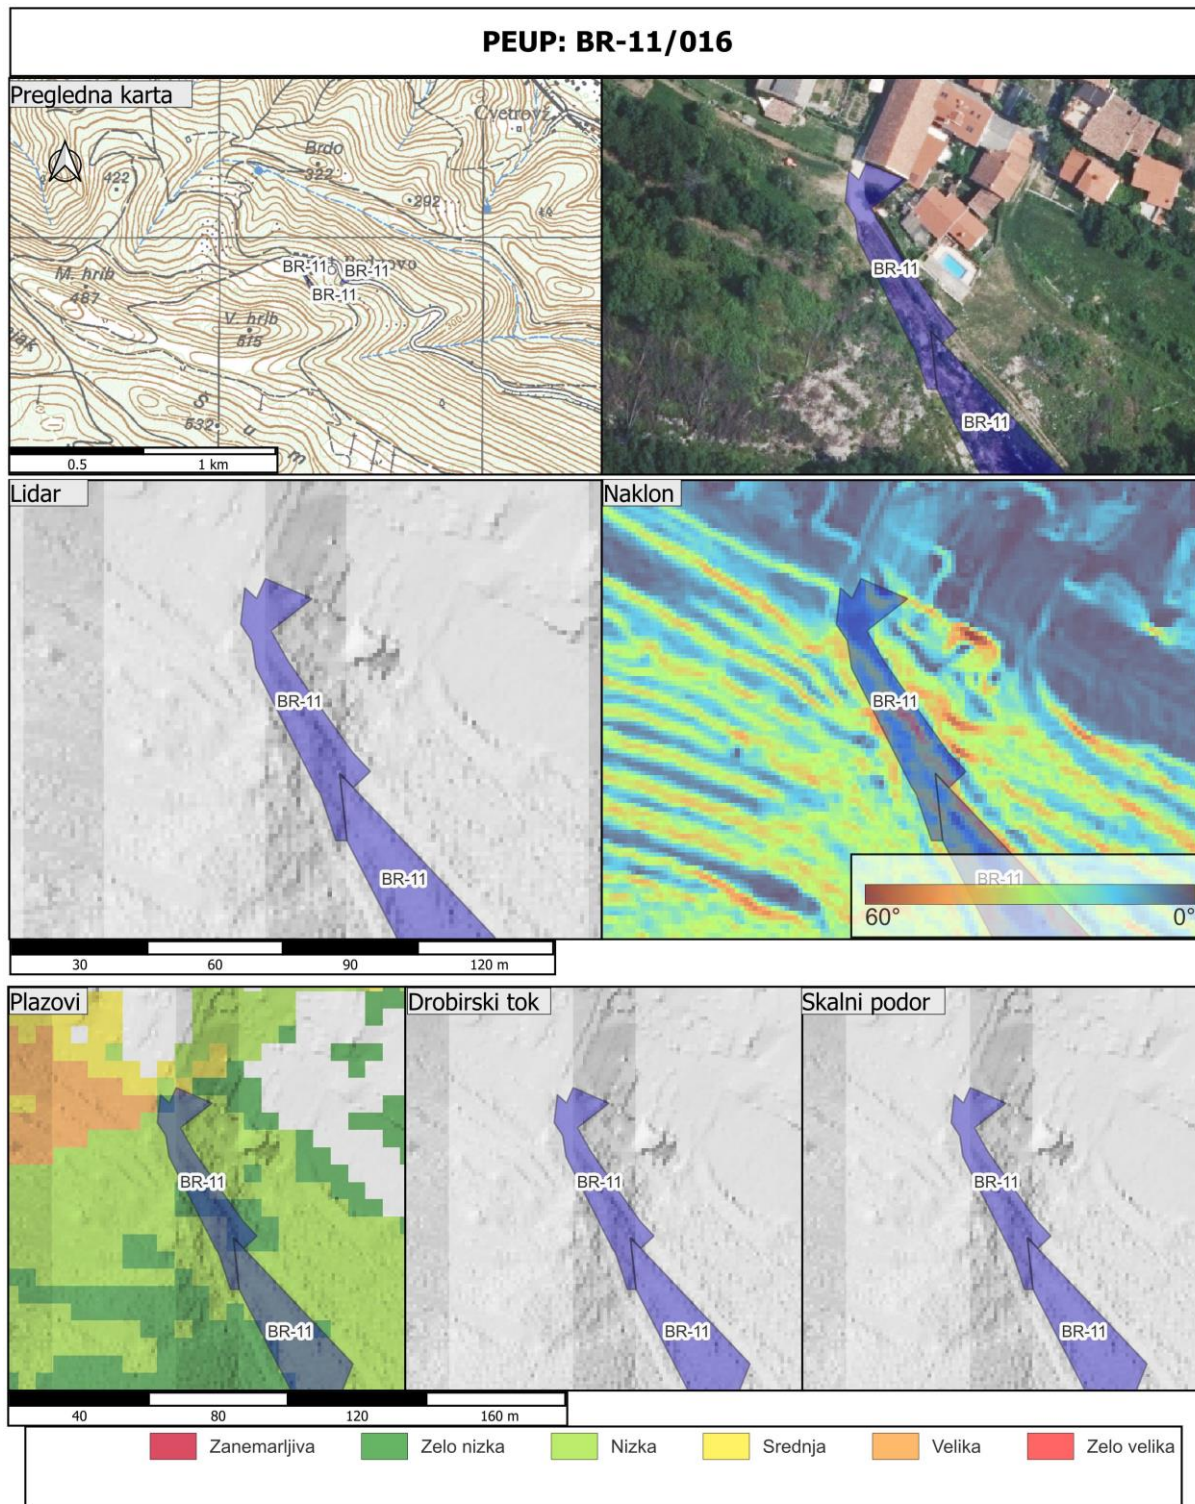
Oznaka pobude		Zaporedna številka	
BR-11/016		5	
Plazenje	Drobirski tokovi	Podori	Skupna
2	2	0	2
Opis spremembe		Predvidena raba	Površina (m ²)
dostop do predvidenega glampinga		ZS,A	487
Trenutno stanje na zemljišču		Predvideni posegi	
Teren je strm z vpadom proti severovzhodu. Pobočje že prečka kolovozna pot s strmim naklonom.		dostop do predvidenega glampinga	
Geološke razmere			
Območje sestavljajo kompaktni Pc,E apnenci. Poleg izdankov matične kamnine se na površju pojavljajo tudi bloki apnenca. Deluvij ni prisoten, odsotna je tudi prst.			
Hidrogeološke razmere			
Podzemna voda ni prisotna.			
Ocena stabilnosti			
Območje je stabilno, brez znakov plazenja. Na površju se nahajajo tudi nevraščeni kamninski bloki, ki bodo ob urejanju poti predstavljali nevarnost padca. Pod območjem se nahajajo bivalni objekti in kmetijske površine.			
Odvodnja			
Odvodnja meteornih vod ni urejena in se lahko uredi s ponikanjem ob upoštevanju zakonodajnih omejitev.

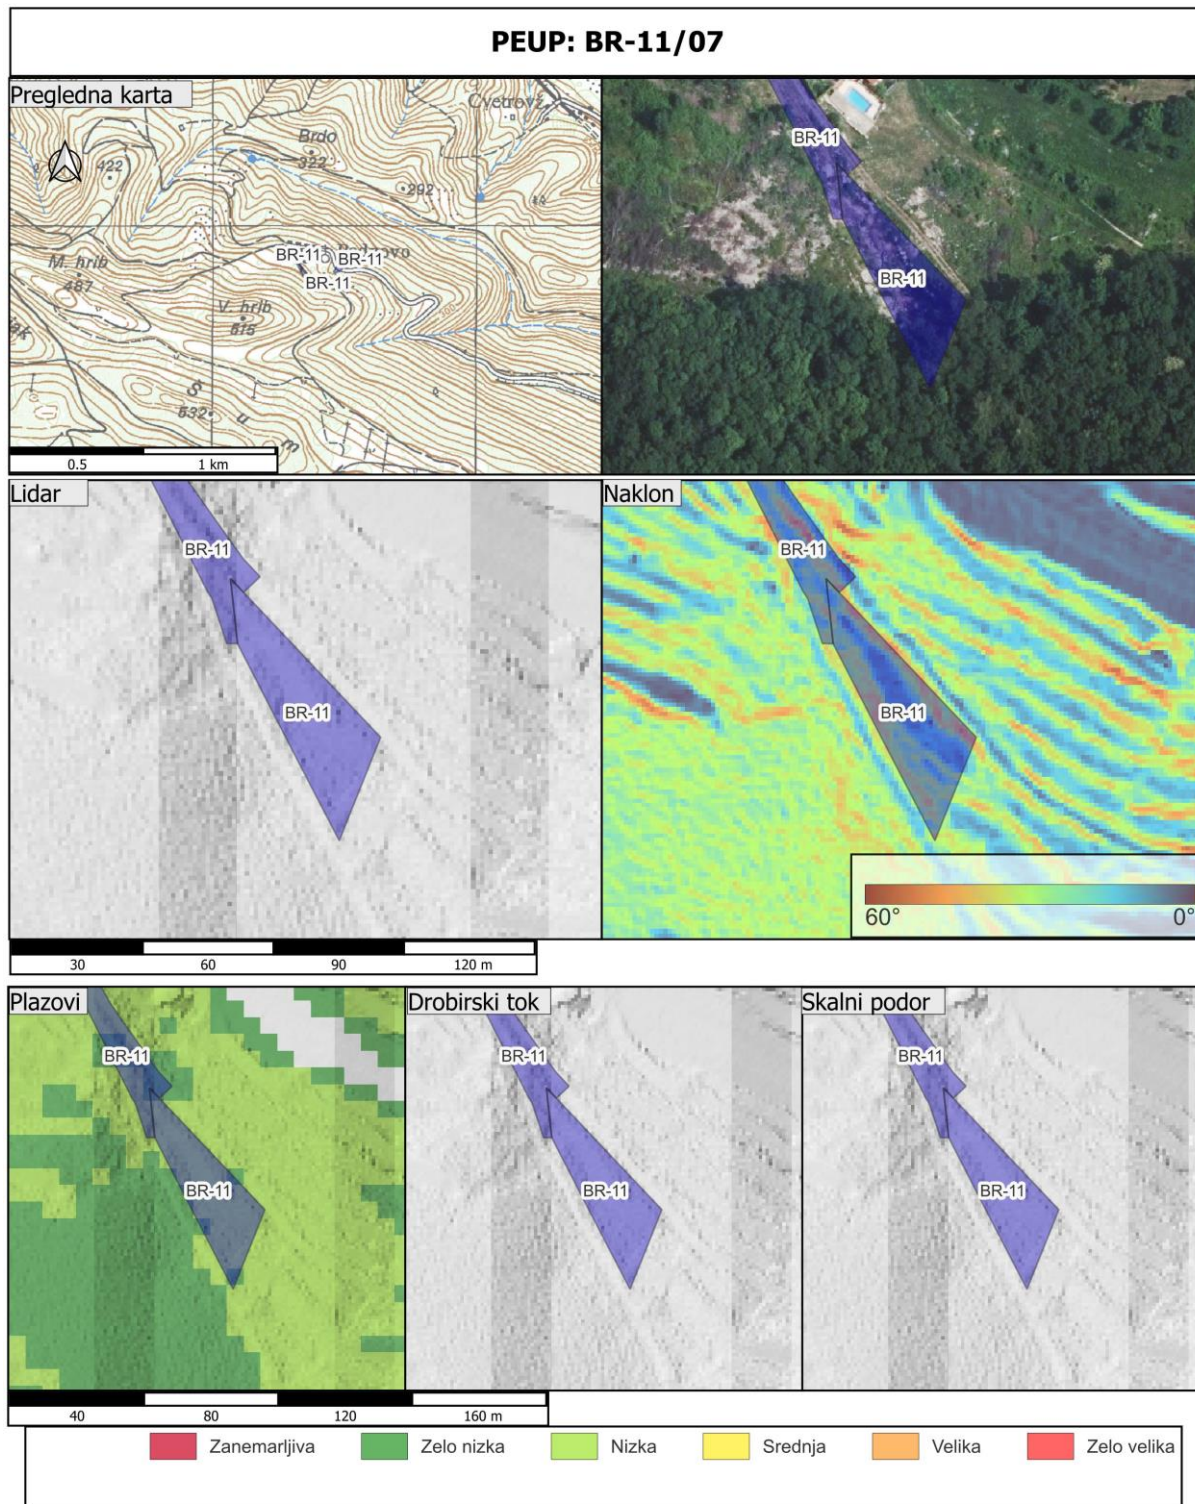
Oznaka pobude		Zaporedna številka	
BR-11/07		6	
Plazenje	Drobirski tokovi	Podori	Skupna
2	2	0	2
Opis spremembe		Predvidena raba	Površina (m ²)
predviden glamping, postavitve več manjših objektov (priloga)		ZS,A	724
Trenutno stanje na zemljišču		Predvideni posegi	
Teren je strm z vpadom proti severovzhodu. Pobočje že prečka kolovozna pot s strmim naklonom.		predviden glamping, postavitve več manjših objektov (priloga)	
Geološke razmere			
Območje sestavljajo kompaktni Pc,E apnenci. Poleg izdankov matične kamnine se na površju pojavljajo tudi bloki apnenca. Deluvij ni prisoten, odsotna je tudi prst.			
Hidrogeološke razmere			
Podzemna voda ni prisotna.			
Ocena stabilnosti			
Območje je stabilno, brez znakov plazenja. Na površju se nahajajo tudi nevrščeni kamninski bloki, ki bodo ob urejanju poti predstavljali nevarnost padca. Pod območjem se nahajajo bivalni objekti in kmetijske površine.			
Odvodnja

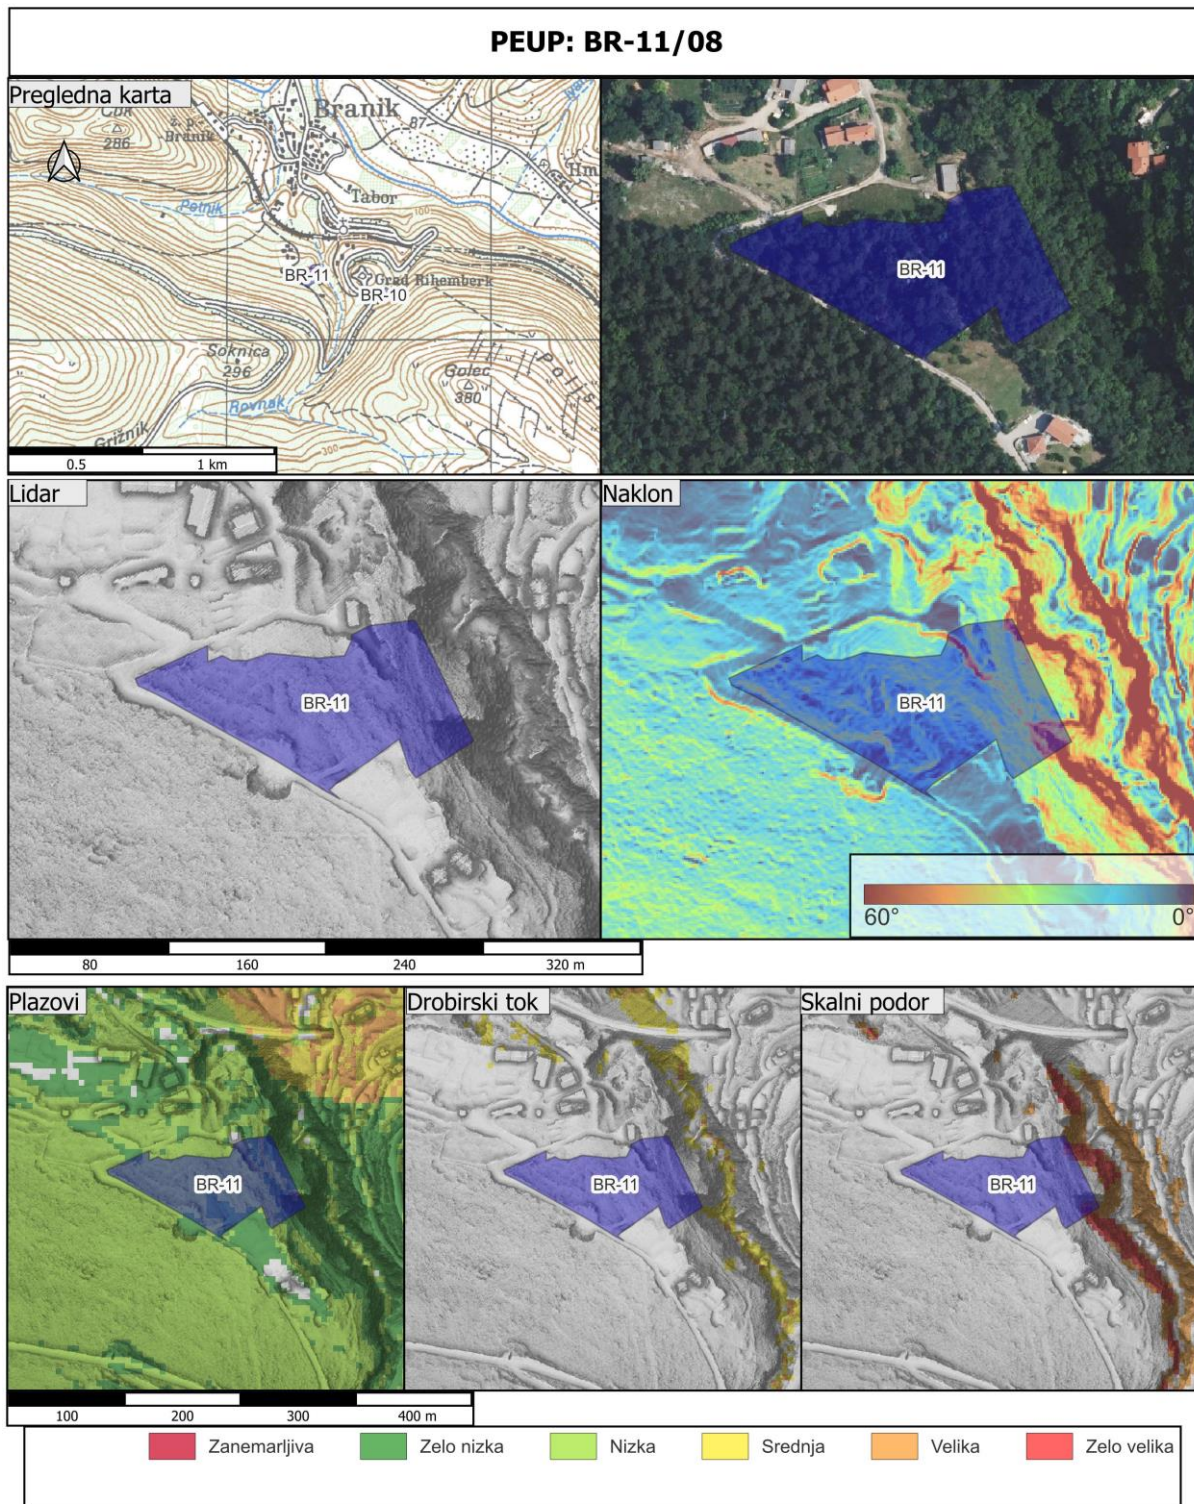
Oznaka pobude		Zaporedna številka	
BR-11/08		7	
Plazenje	Drobirski tokovi	Podori	Skupna
2	2	5	5
Opis spremembe		Predvidena raba	Površina (m ²)
predviden glamping, postavitve več manjših objektov (priloga)		BT	8017.5
Trenutno stanje na zemljišču		Predvideni posegi	
Teren je redko pogozden z nakloni, ki se večajo proti vzhodu do severovzhodu. V višjem južnem delu je teren preoblikovan s skalnatimi terasami, ki pa so v slabem stanju in se zaraščajo. V skrajnem severovzhodnem delu območje doseže izrazito grapo brez vodotoka.		predviden glamping, postavitve več manjših objektov (priloga)	
Geološke razmere			
Območje se nahaja na debelo plastnatih do masivnih Pc,E apnencih. Mestoma površje pokrivajo pobočni karbonatni grušči z malo melja in peska vendar njihova debelina ni velika, mestoma pa so popolnoma odsotni.			
Hidrogeološke razmere			
Podzemna voda ni prisotna. V primeru zakraselosti in razpokanosti je lahko matična podlaga dobro prepustna.

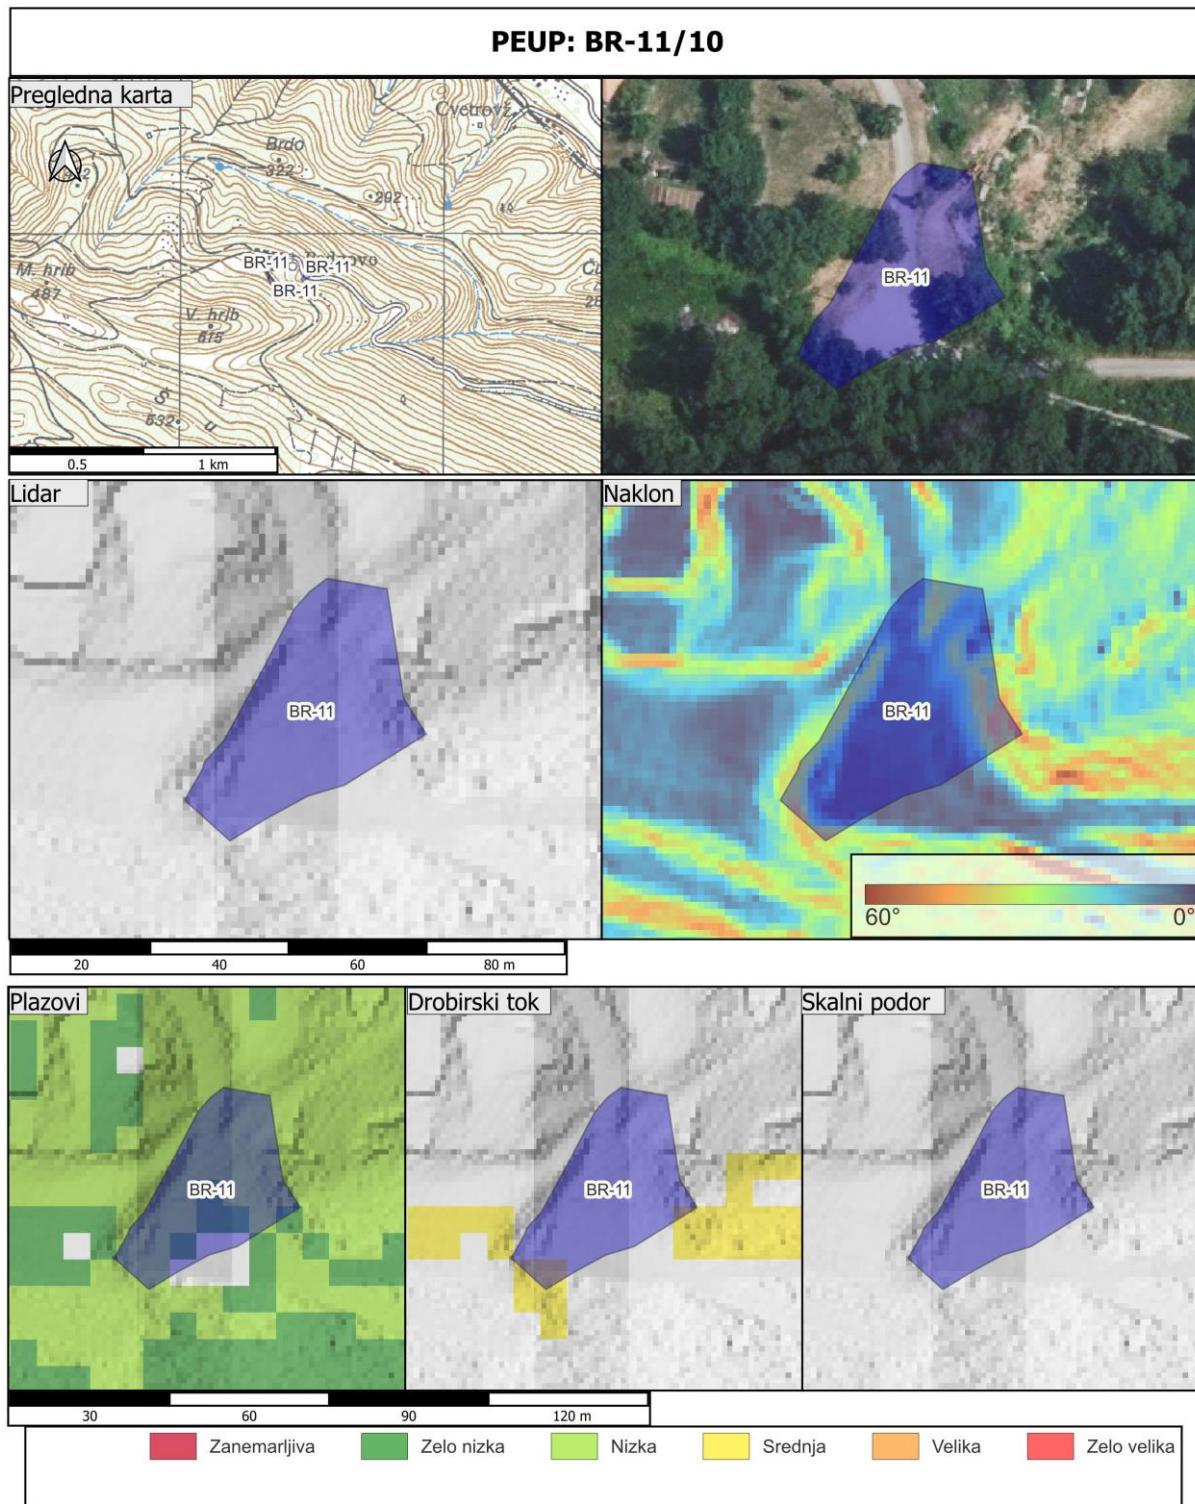
Oznaka pobude		Zaporedna številka	
BR-11/10		8	
Plazenje	Drobirski tokovi	Podori	Skupna
2	3	0	3
Opis spremembe		Predvidena raba	Površina (m2)
ureditev parkirišča, deloma <input type="checkbox"/> e utrjena površina		PO	692.3
Trenutno stanje na zemljišču		Predvideni posegi	
Območje je že delčno utrjeno v makadamski izvedbi. Teren je delno vkopan v pobočje delno pa se nahaja na umetnem nasutju.		ureditev parkirišča, deloma že utrjena površina	
Geološke razmere			
Podlago predstavljajo Pc,E apnenci, na ožjem območju pa je prisoten tudi umetni nasip iz karbonatnega grušča. Pobočje v zaledju prekriva karbonatni grušč vendar je njegova debelina tanka.			
Hidrogeološke razmere			
Podzemna voda na območju ni prisotna. Ponikalne sposobnosti terena so ob prisotnosti razpok in zakraselih struktur v podlagi dobre.			
Ocena stabilnosti			
Območje je stabilno. Stabilna je tudi brežina na severovzhodnemrobu območja.

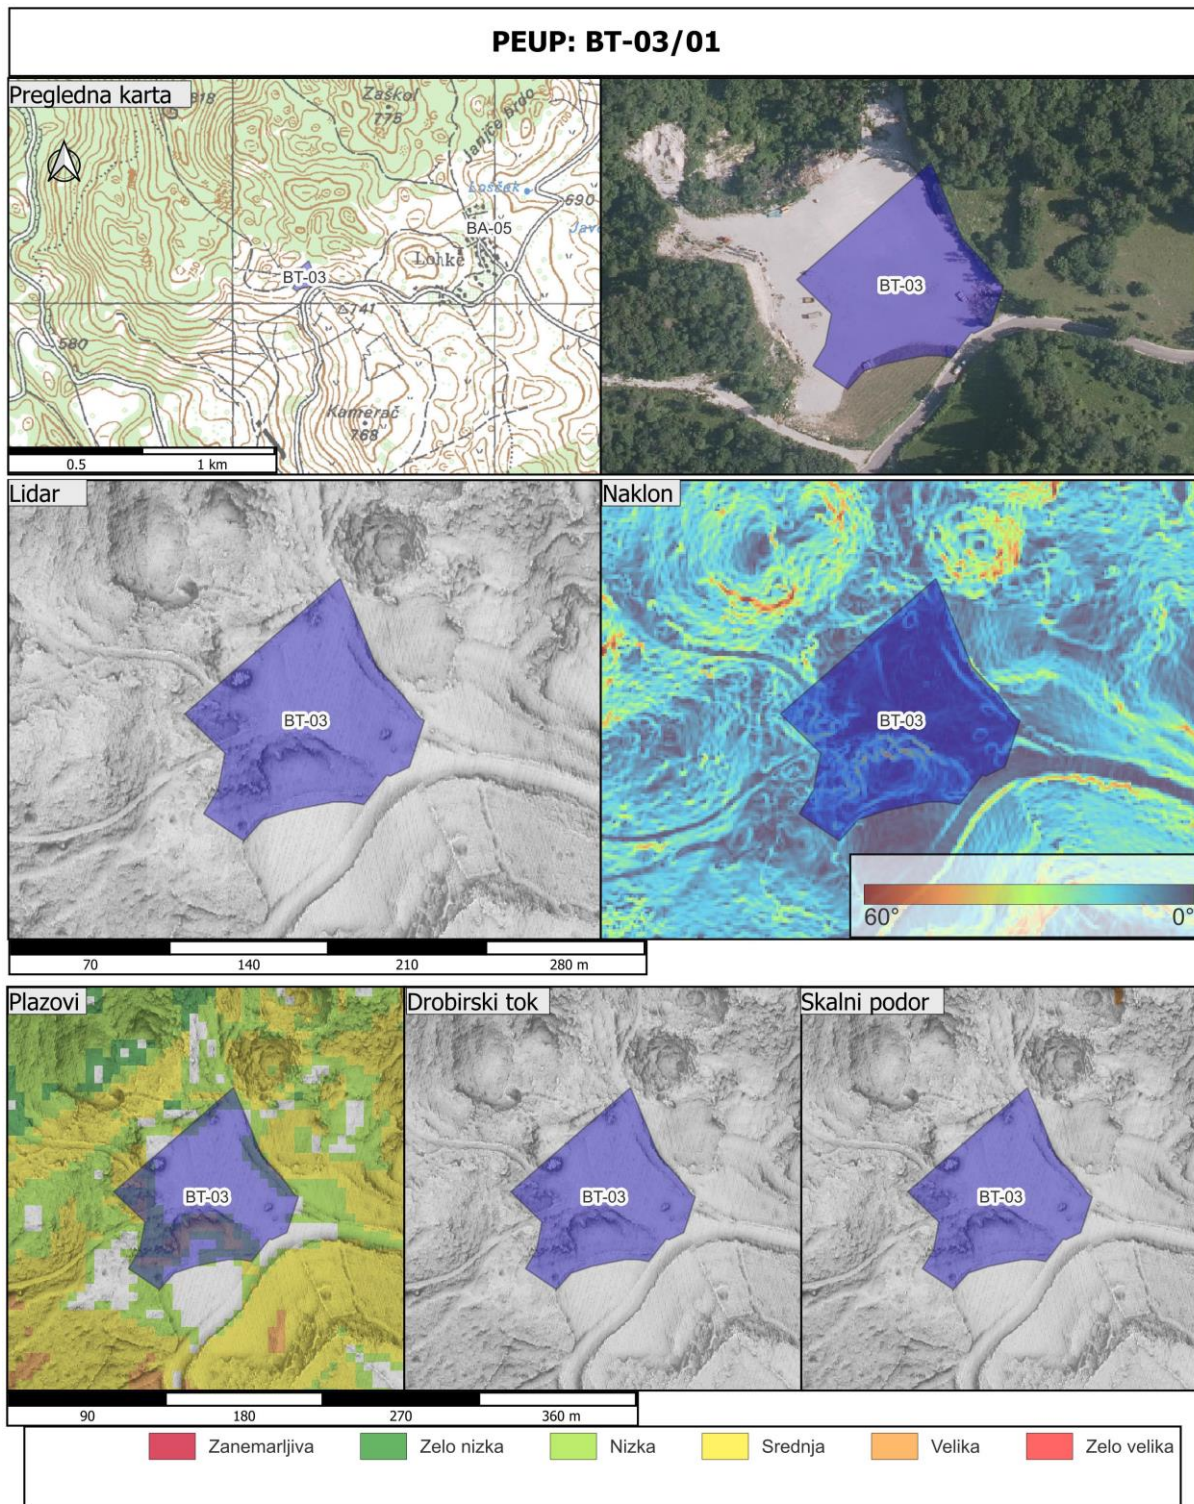
Oznaka pobude		Zaporedna številka	
BT-03/01		9	
Plazenje	Drobirski tokovi	Podori	Skupna
3	2	0	3
Opis spremembe		Predvidena raba	Površina (m ²)
predvidena gradnja hleva za 100G□V in spremljajočih objektov, obstoječa utrjena in s skalometom nivelirana površina		IK	6585.4
Trenutno stanje na zemljišču		Predvideni posegi	
Območje je že umetno izravnano in utrjeno z karbonatnim drobljencem. Na zemljišču se trenutno nahaja večje število kmetijske mehanizacije in bale sena. Raven teren je bil pridobljen z nasipanjem obstoječega terena na vzhodnem in severovzhodnem delu ter vkopom v podlago na zahodnem delu.		predvidena gradnja hleva za 100G□V in spremljajočih objektov, obstoječa utrjena in s skalometom nivelirana površina	
Geološke razmere			
Podlago predstavljajo karbonatne kamnine; apnenci. Hribina je mestoma pretrta, a kompaktna s praktično vertikalnimi nakloni ob izkopu. Vpad plasti ni določljiv, saj so kamnine masivne.

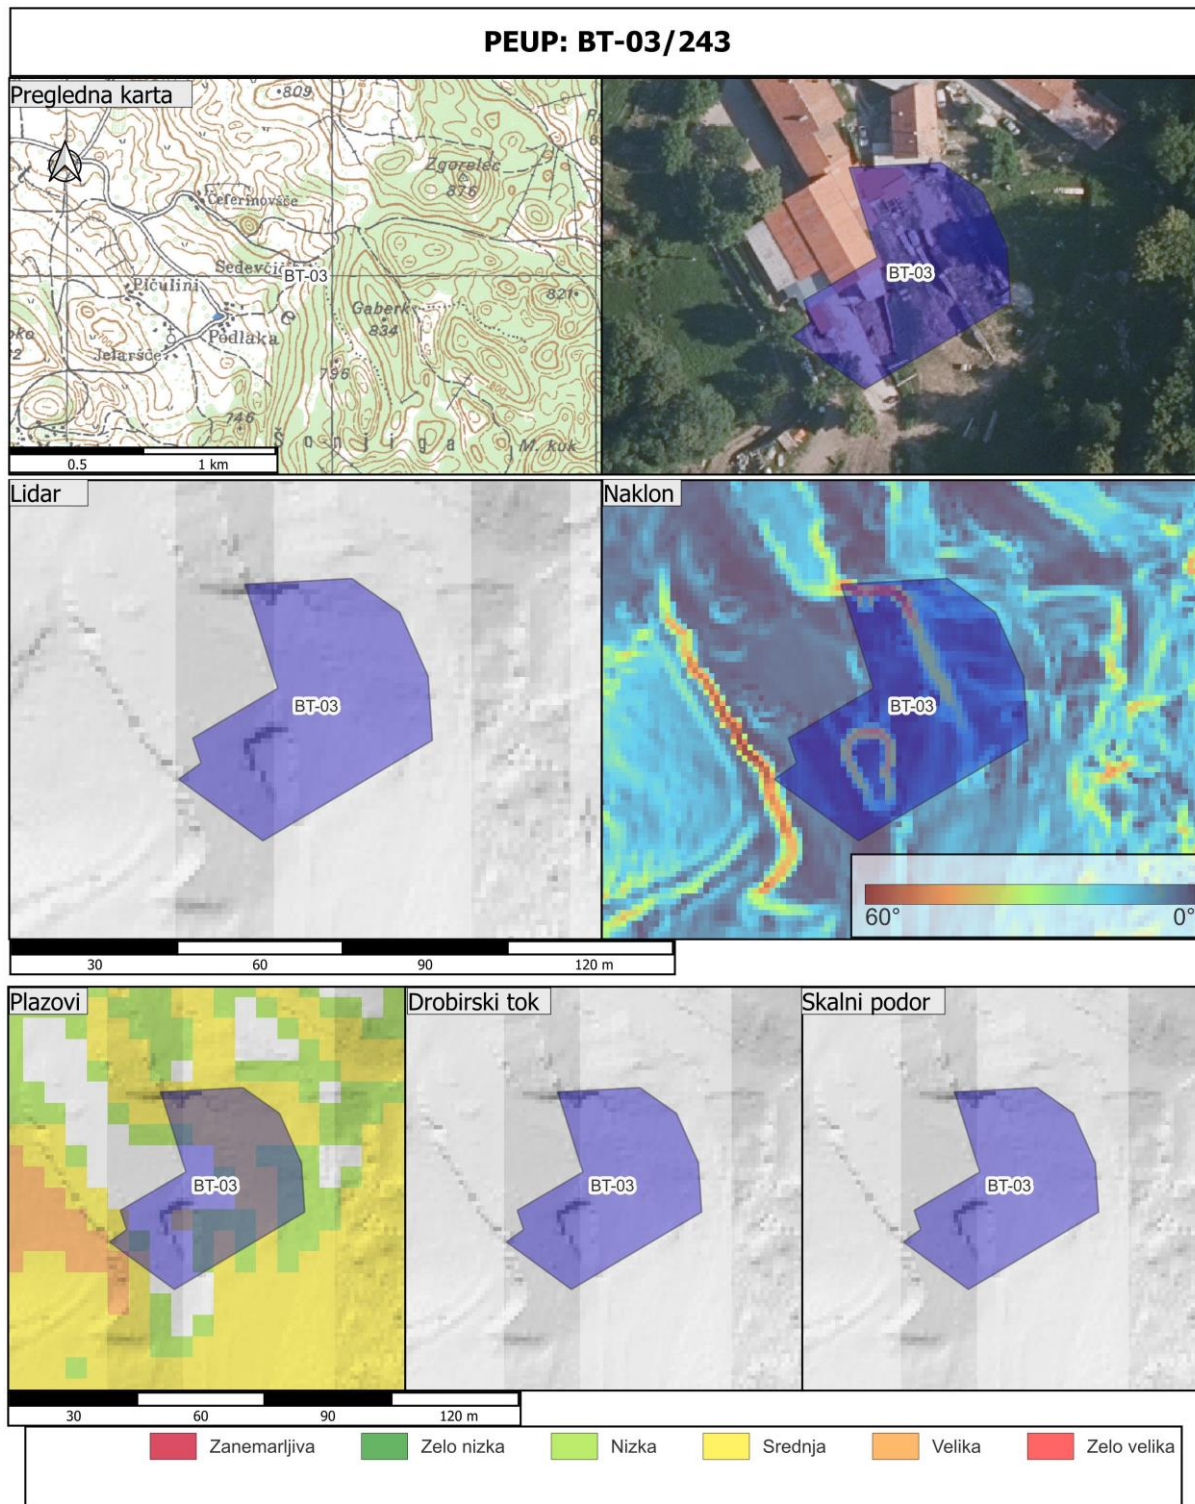
Oznaka pobude		Zaporedna številka	
BT-03/243		10	
Plazenje	Drobirski tokovi	Podori	Skupna
3	2	0	3
Opis spremembe		Predvidena raba	Površina (m2)
Širitev stavbnih zemljišč za ureditev funkcionalnega zemljišča obstoječih objektov, deloma utrjeno dvorišče		A	1301.9
Trenutno stanje na zemljišču		Predvideni posegi	
Teren je že izravnán in utrjen. Območje ima urejeno že delno odvodnjo zalednih vod (v gradnji). Nad območjem se v jugovzhodni smeri nahaja blago pobočje.		Širitev stavbnih zemljišč za ureditev funkcionalnega zemljišča obstoječih objektov, deloma utrjeno dvorišče	
Geološke razmere			
Podlaga so konglomeratni apnenci (kalkruditi) višje nad območjem pa se nahajajo masivni do debeloplastnati apnenci. Vpad plasti ni bil izmerjen. Preperina in deluvij je tanek in mestoma odsoten.			
Hidrogeološke razmere			
Podzemna voda na terenu ni prisotna. Globina do podzemne vode je velika. Odvodnja s ponikanjem je odvisna od lokalnih razmer. Masivni panenci nad območjem so močno zakraseli in za vodo dobro prepustni.

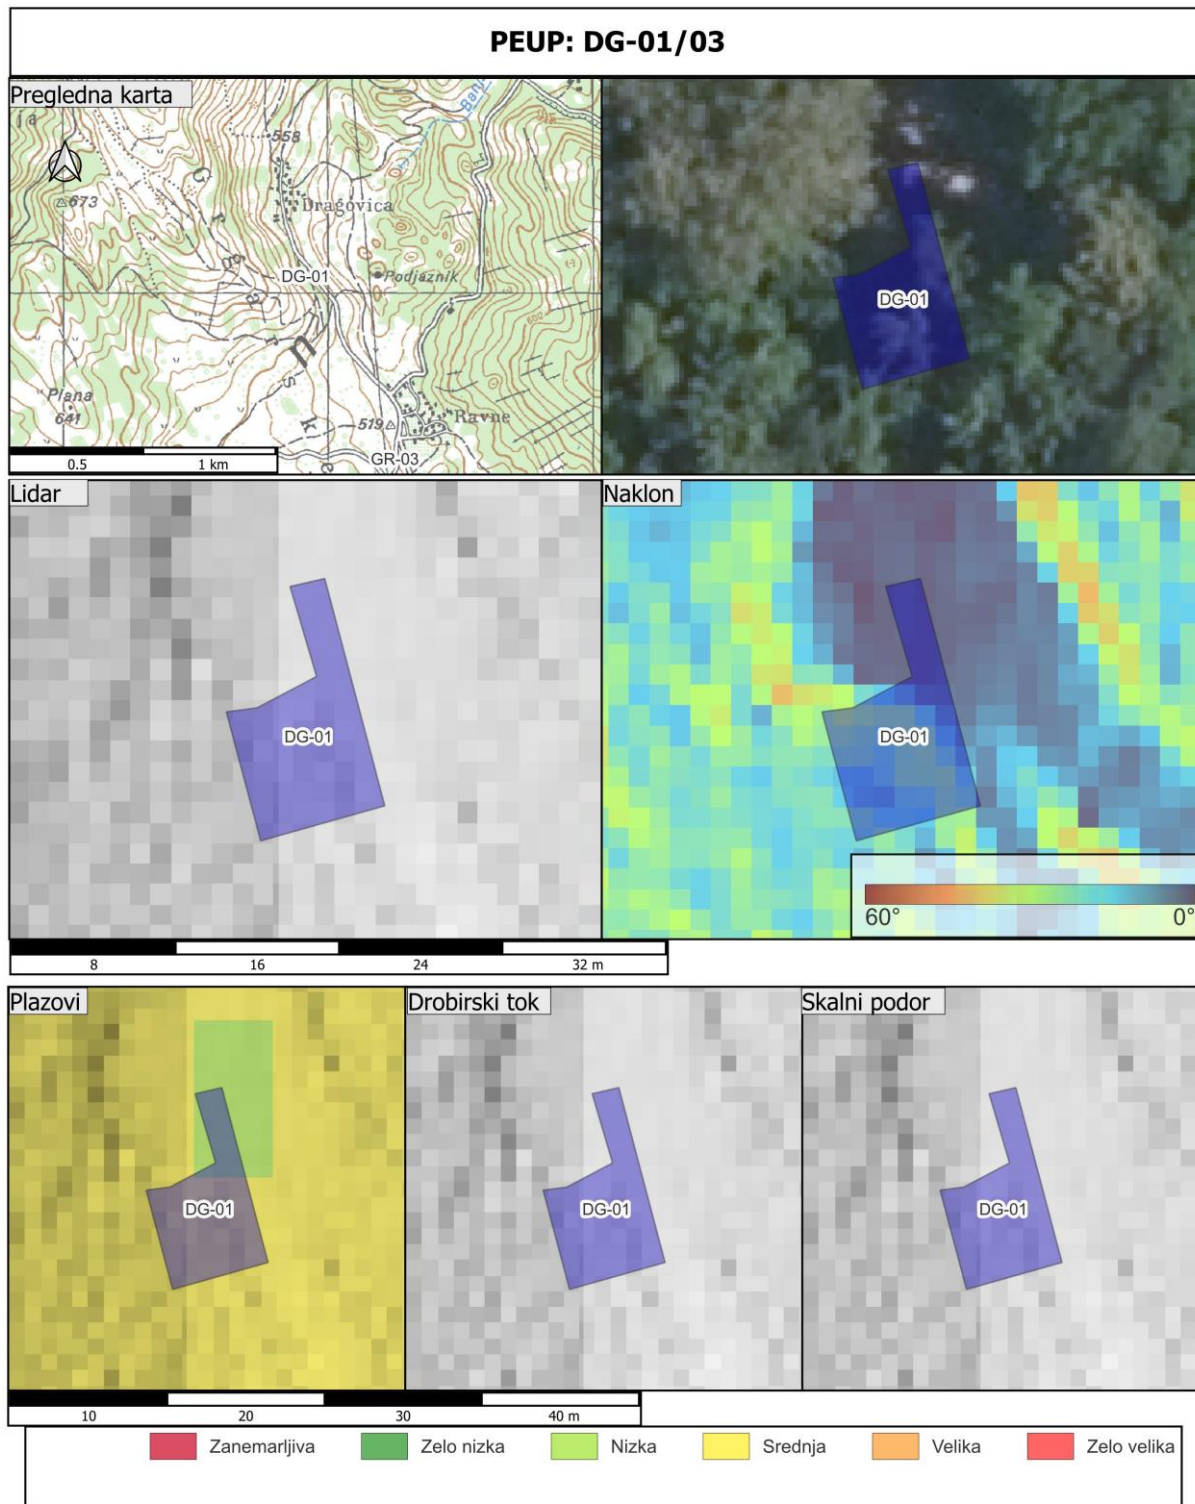
Oznaka pobude		Zaporedna številka	
DG-01/03		11	
Plazenje	Drobirski tokovi	Podori	Skupna
3	2	0	3
Opis spremembe		Predvidena raba	Površina (m ²)
območje okoljske infrastrukture		0	49.9
Trenutno stanje na zemljišču		Predvideni posegi	
<p>Teren je nagnjen proti vzhodu. Na lokaciji se nahaja urejen ekološki otok, severno od njega pa je vodno zajetje. Zajetje je v slabem stanju z vegetacijo v kamnitem bazenu in brez zaščitnih vrat. Zelo verjetno ni v redni uporabi. Še nekoliko bolj severno se nahaja mlaka za živino, ki pa je bila v času ogleda brez vode, vendar vlažna.</p>		območje okoljske infrastrukture	
Geološke razmere			
<p>Območje se nahaja na kontaktu med krednimi apnenci na vzhodu in paleocenskimi flišnimi skladi na zahodu do jugozahodu. Prisotna je luskasta zgradba z večkratno ponovitvijo menjavanja teh dveh litologij. Na ožjem območju je prisoten predvsem karbonatni grušč iz višje ležeče apnenčaste luske, neposredno pod lokacijo ali celo na njej pa je verjetno že prisotne fliš. Območje je antropogeno urejeno, zato izdankov ni, karbonatni grušč pa vsebuje tudi bloke matične kamnine.</p>
