**Ocena vpliva posega na
plazljiva območja – za
poseg SD OPN za
mestno občino Nova
Gorica**

**Strokovne podlage po
vsebini geotehničnega
poročila skladno s
prilogo 8 splošnih
smernic s področja
upravljanja z vodami**

**PRELIMINARNO POROČILO –
FAZA 1**

ŠT. PROJEKTA
3030781

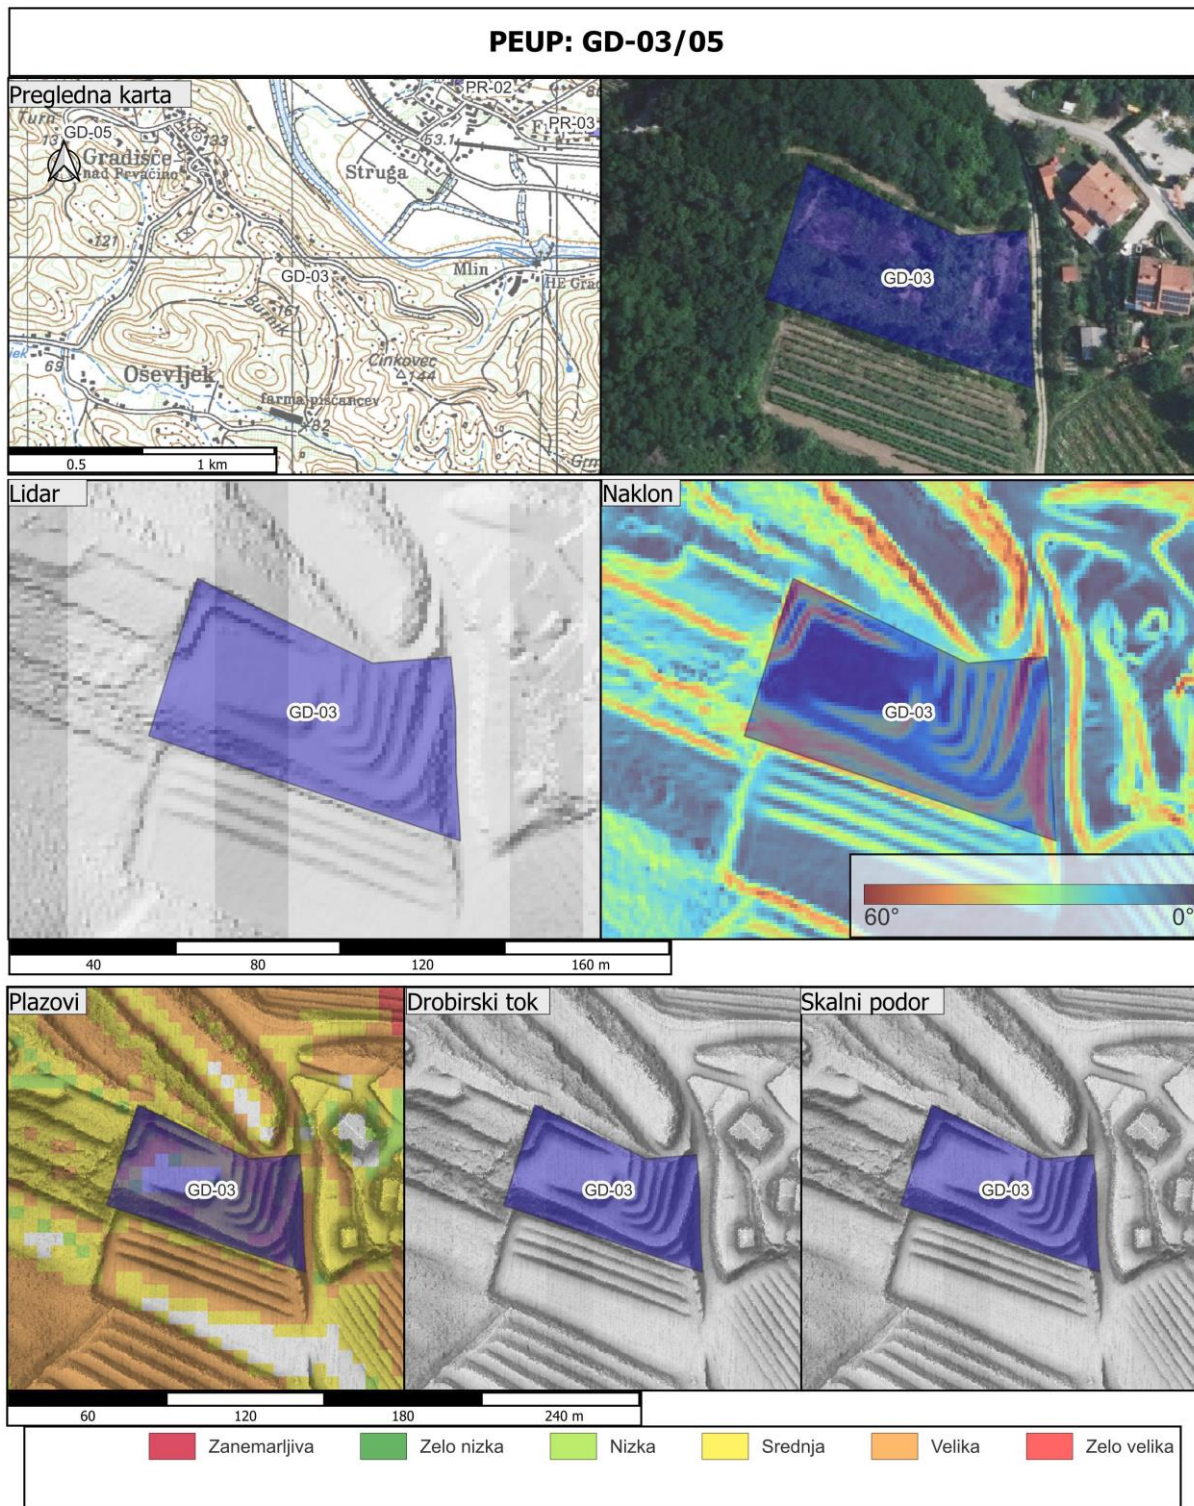
Oznaka pobude		Zaporedna številka	
GD-03/05		12	
Plazenje	Drobirski tokovi	Podori	Skupna
4	2	0	4
Opis spremembe		Predvidena raba	Površina (m ²)
predvidena gradnja poslovno stanovanjskega objekta		SK	2734.9
Trenutno stanje na zemljišču		Predvideni posegi	
Teren je precej razgiban in umetno terasasto urejen. Brežine teras so zelo strme vendar stabilne. Teren generalno vpada proti jugu in jugovzhodu.		predvidena gradnja poslovno stanovanjskega objekta	
Geološke razmere			
Podlaga je srednje plastnati fliš z enakomernim deležem peščenjakov in laporovcev. Plasti so strme z vpadom med 35 in 60 stopinj proti severu. V zgornjem delu območja so plasti močno nagubane s slemenitvijo osi v smeri severozahod-jugovzhod. Deluvij je zelo tanek in na več mestih odsoten.			
Hidrogeološke razmere			
Podzemna voda na območju ne izdanja. Ob vzhodnem robu poteka cesta v grapi, kjer se v času ogleda prisotna manjša količina vode. Verjetno gre za izcejanje vode iz preperine v muldo ceste. Teren proti jugovzhodu je izravnani in na videz močvirnat. Ocenjujemo, da proti temu delu gravitirajo tudi vode iz območja. Podlaga je za vodo slabo prepustna.

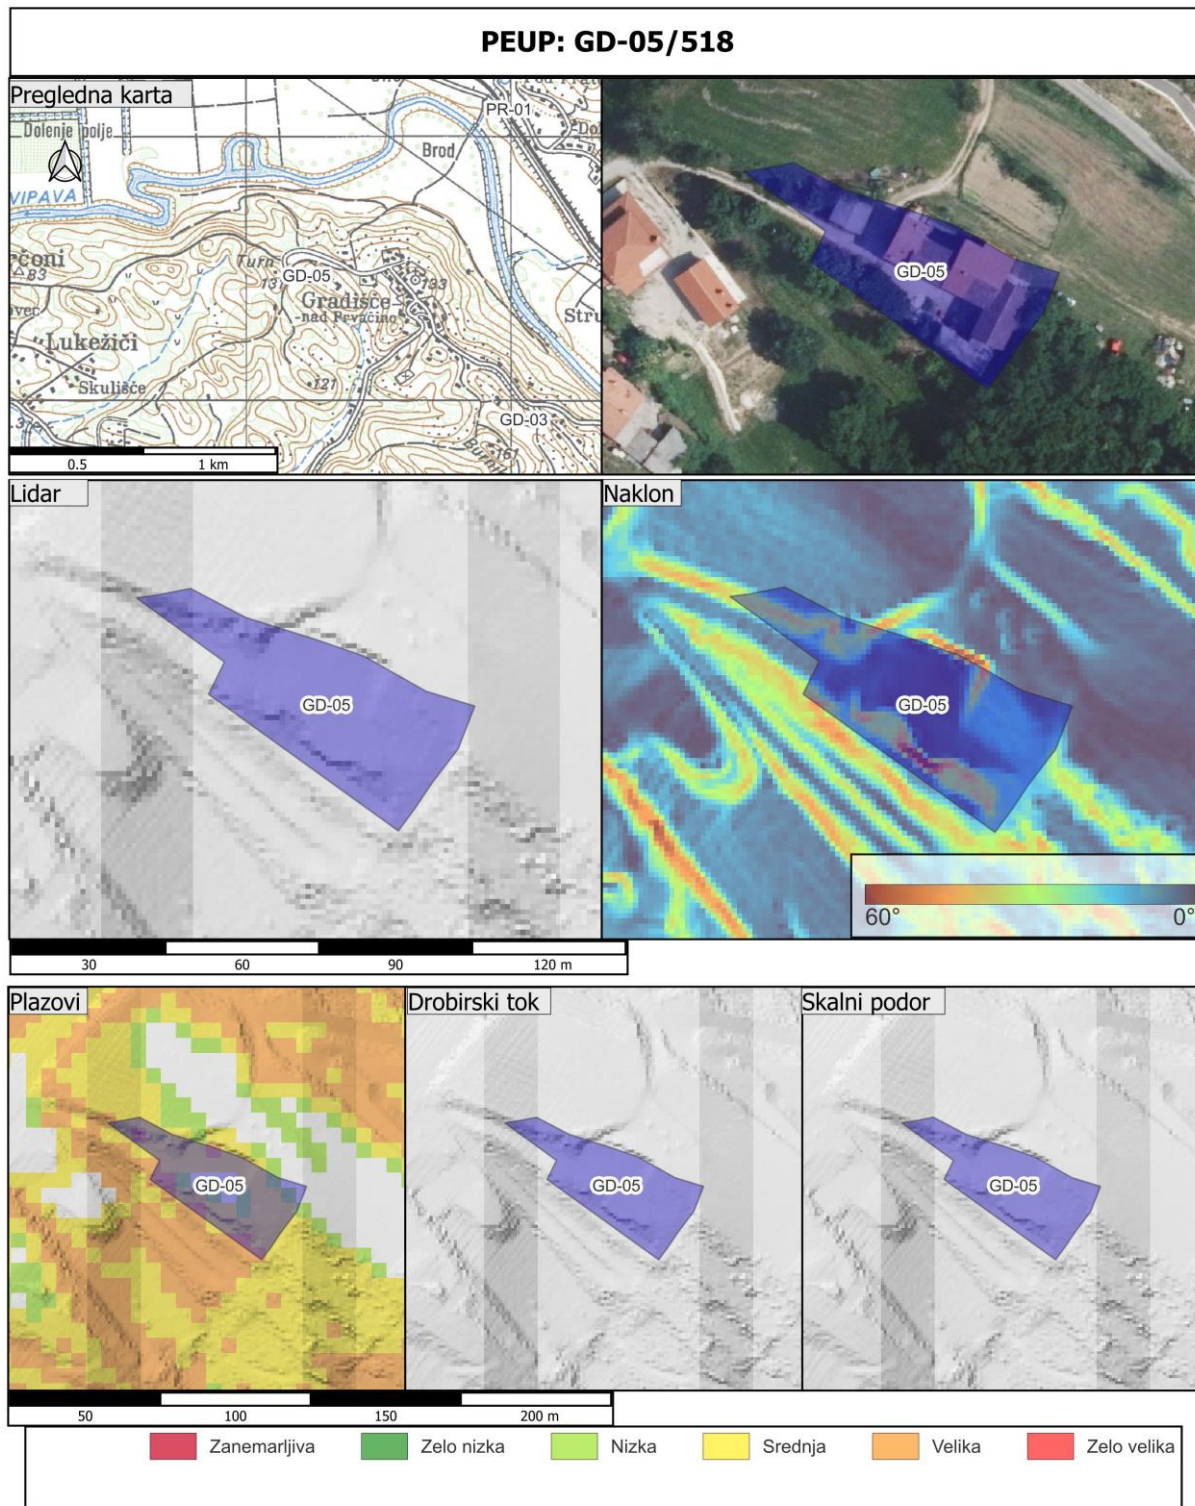
Oznaka pobude		Zaporedna številka	
GD-05/518		13	
Plazenje	Drobirski tokovi	Podori	Skupna
4	2	0	4
Opis spremembe		Predvidena raba	Površina (m ²)
sprememba PNRP iz SK v A, deloma že pozidano stavbno zemljišče		A	1233.2
Trenutno stanje na zemljišču		Predvideni posegi	
Območje je že pozidano z starejšim objektom in dozidavo, ki še ni končana. Teren gravitira proti jugozahodu in je v glavnem v celoti spremenjen. Proti severozahodu se spušča pot, katere severna brežina ni zavarovana.		sprememba PNRP iz SK v A, deloma že pozidano stavbno zemljišče	
Geološke razmere			
Podlago predstavlja tanko do srednje plastnati fliš z vpadom okrog 60 stopinj proti severovzhodu. Deluvij je večinoma odsoten zaradi pozidave, kjer pa je prisoten je njegova debelina tanka (do 30 cm).			
Hidrogeološke razmere			
Podzemna voda se na območju ne pojavlja. Plasti so za vodo slabo prepustne.			
Ocena stabilnosti			
Območje je stabilno. Obstoječi in dograjeni objekt sta brez vidnih poškodb, ki bi nakazovale nestabilnosti matične podlage ali preperine. Severna brežina dostopne poti je nezavarovana, vendar v obstoječem stanju stabilna. Jugozahodno od dostopne poti so bili zabeleženi nagibi dreves na strmem pobočju. Gre za plitvo lezenje deluvija.

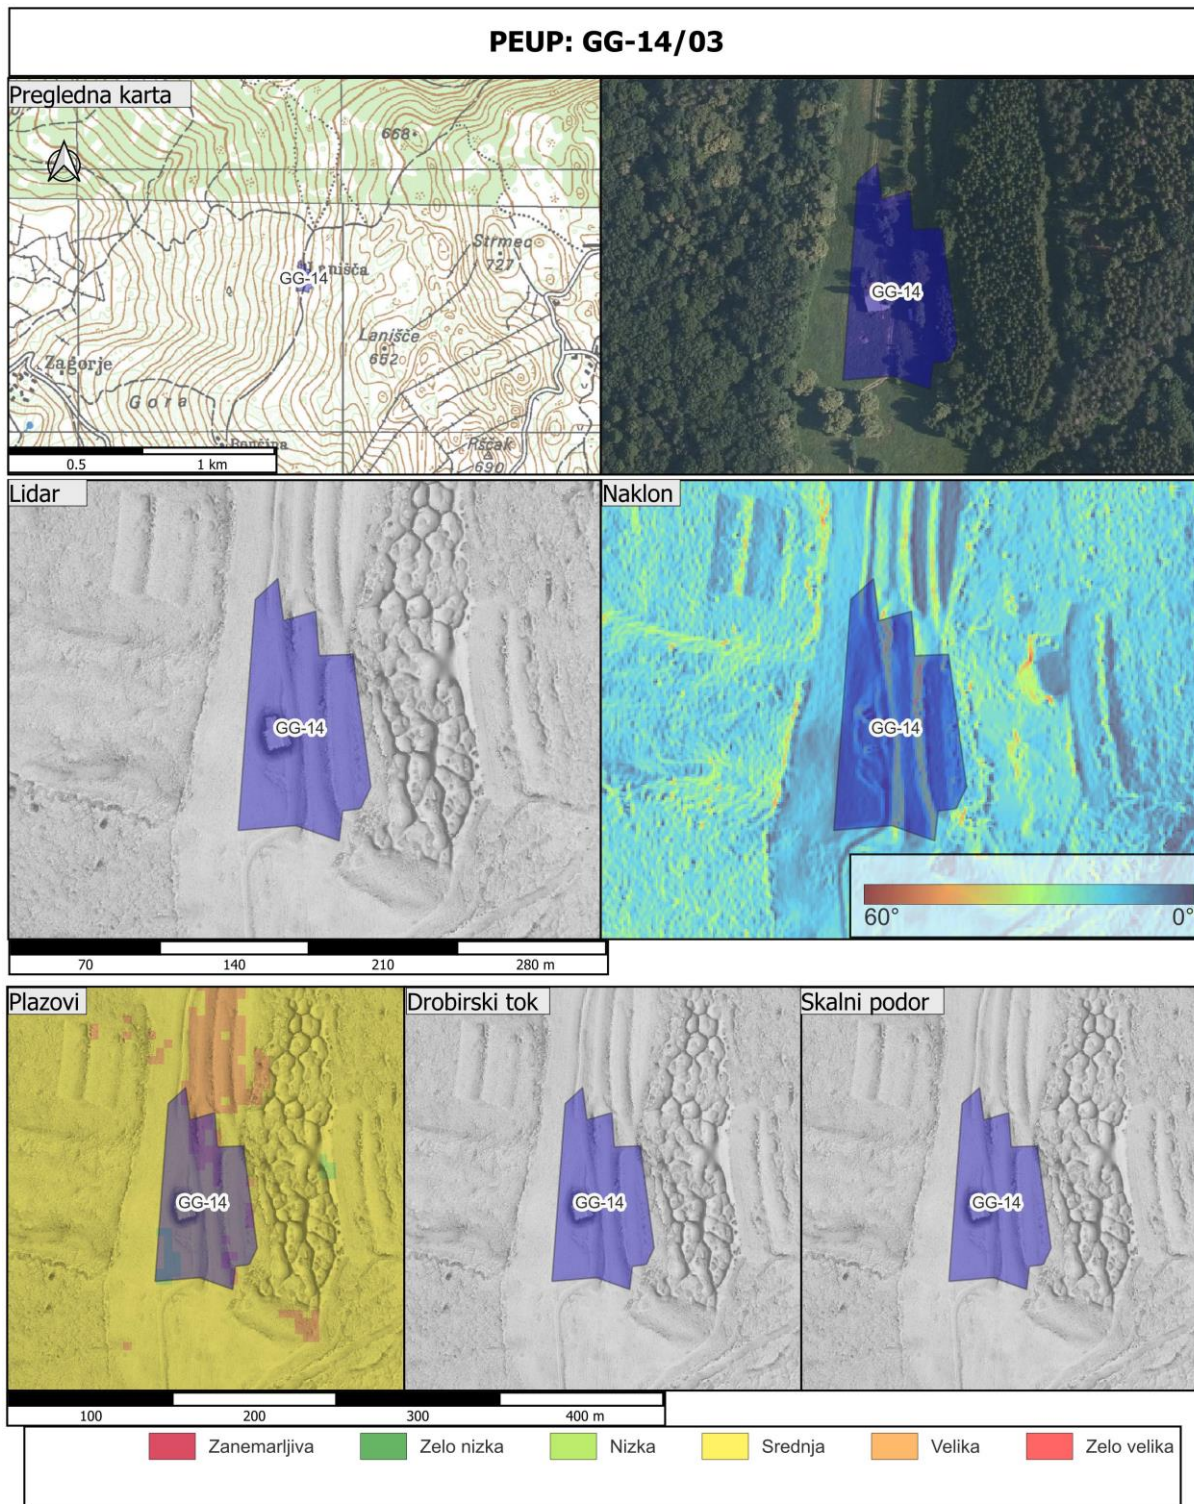
Oznaka pobude		Zaporedna številka	
GG-14/03		14	
Plazenje	Drobirski tokovi	Podori	Skupna
4	2	0	4
Opis spremembe		Predvidena raba	Površina (m ²)
sprememba PNRP iz BT v A		A	5201.8
Trenutno stanje na zemljišču		Predvideni posegi	
Območje je blago do zmerno nagnjeno proti zahodu in je v zgornjem delu terasirano s širokimi terasami in blagimi brežinami. Večinoma je prisoten travnik na obrobjih pa gozd. Na območju že stoji manjši objekt. Celotno območje je sicer ograjeno brez možnosti dostopa.		sprememba PNRP iz BT v A	
Geološke razmere			
Geološka sestava podlage je pestra. Na terenu so bili evidentirani apnenci in laporji ter njihovi različki. Zelo pogosti so kompaktni kalkareniti, nekoliko nižje pa je bil zabeležen tankoplastnati fliš. Območje se nahaja na coni kontakta med omenjenimi litologijami z apnenci na vzhodu in severovzhodu ter flišnimi kaminami na preostalem delu, ki so na kredne plasti diskordatno odložene. Vpad plasti je 230-240/15-25 in je tako mestoma podoben vpadu pobočja.

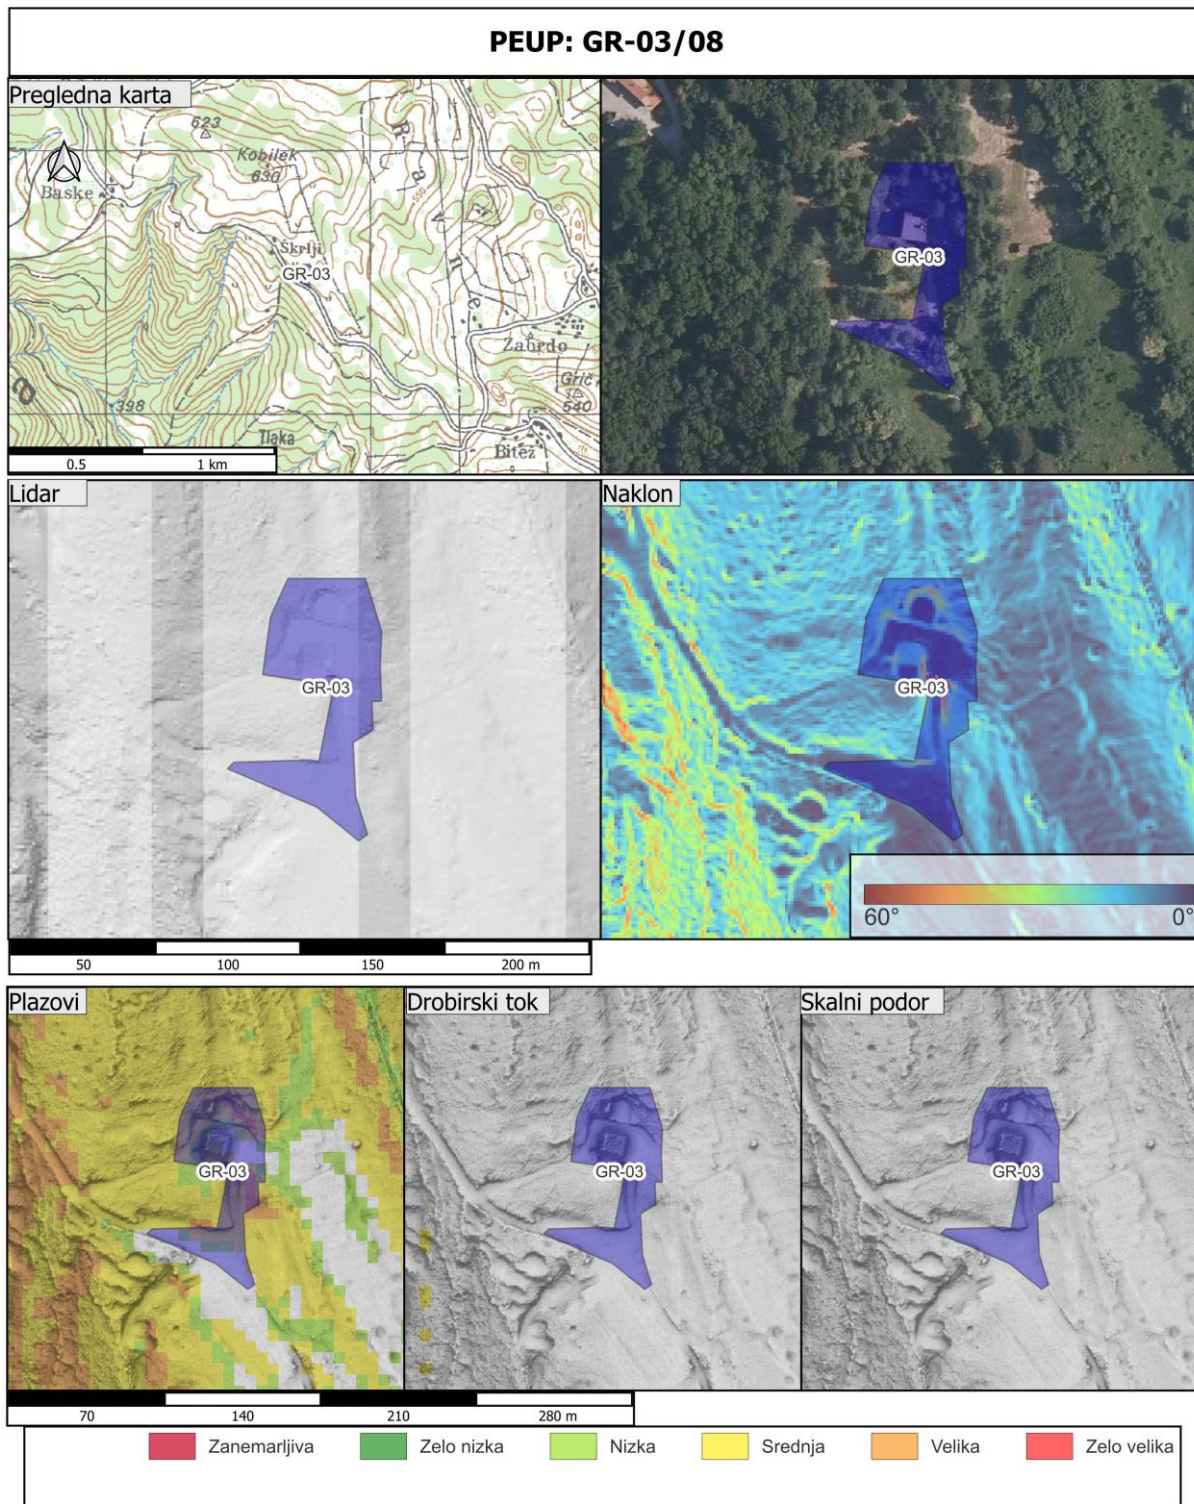
Oznaka pobude		Zaporedna številka	
GR-03/08		15	
Plazenje	Drobirski tokovi	Podori	Skupna
4	2	0	4
Opis spremembe		Predvidena raba	Površina (m²)
Širitev stavbnih zemljišč ob obstoječi lovski koči, kjer se <input type="checkbox"/> eli legalizirati in zgraditi pripadajoče objekte		BT	2294.7
Trenutno stanje na zemljišču		Predvideni posegi	
Teren je blago nagnjen proti jugu in v precejšnji meri umetno preoblikovan in izravnani. Južni del območja predstavlja dovozna pot do objekta, ob njej pa je zatravljena brežina, ki je v zadnjem delu zavarovana s podpornim zidom, ki je v dobrem stanju. Severni del območja je izravnan in utrjen, na njem pa se nahajajo objekti za prireditve. V skrajnem severnem delu območja je za odrom za prireditve izveden nov vkop v hribino.		Širitev stavbnih zemljišč ob obstoječi lovski koči, kjer se želi legalizirati in zgraditi pripadajoče objekte	
Geološke razmere			
Podlago predstavlja tankoplastnat fliš z deležem plasti peščenjaka (do 5 cm) okoli 40%. Vpad plasti je 230/15. Razen novega vkopa podlaga ne izdaja. Debelina preperine, kjer tla niso antropogeno urejena znaša do 30 cm.

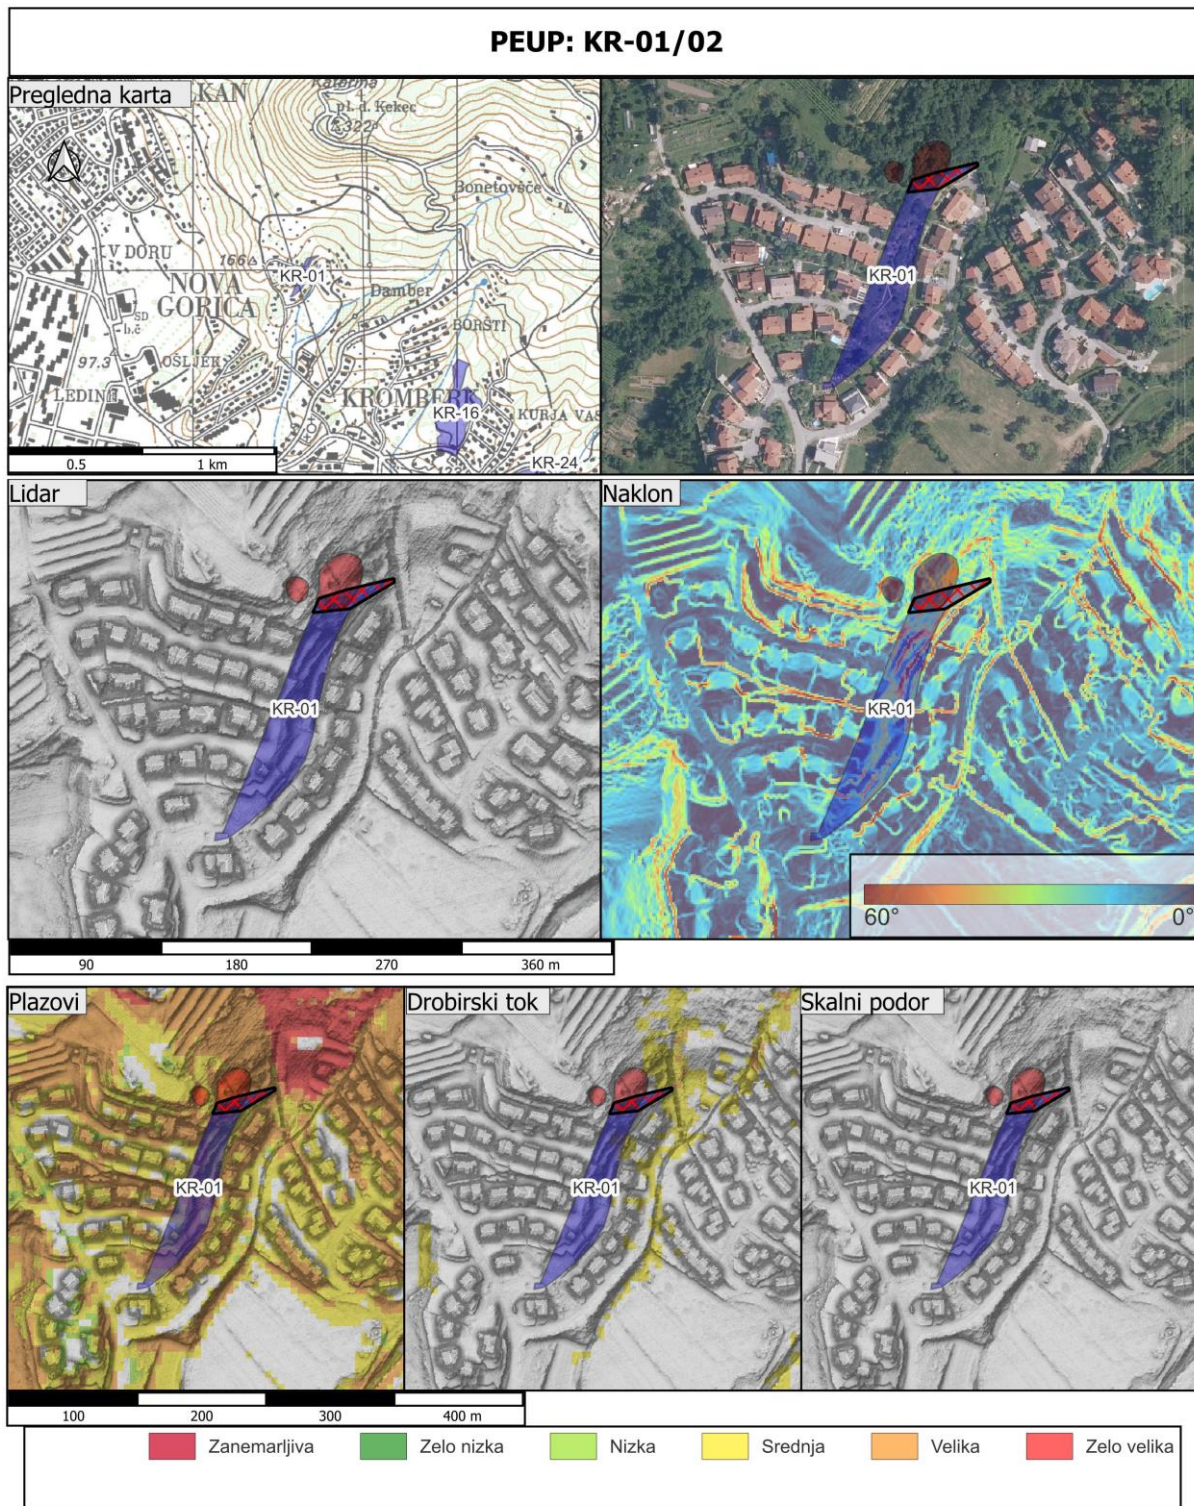
Oznaka pobude		Zaporedna številka	
KR-01/02		17	
Plazenje	Drobirski tokovi	Podori	Skupna
4	3	0	4
Opis spremembe		Predvidena raba	Površina (m2)
sprememba načina urejanja iz OPPN v OPN, se ohranja zelene površine		ZP	3589.3
Trenutno stanje na zemljišču		Predvideni posegi	
Pretežno terasiran teren. Severni del z večjimi nakloni terena. Skrajni sever območja ni terasiran.		sprememba načina urejanja iz OPPN v OPN, se ohranja zelene površine	
Geološke razmere			
Podlaga je tankoplastnat fliš, ki je močno naguban. Debelina preperine je majhna (do 0,5 m). Prevladuje laporovec, tanke plasti peščenjaka so podrejene.			
Hidrogeološke razmere			
Na terenu ni izdankov podzemne vode. Erozijska zaradi površinskega odtoka ni opazna.			
Ocena stabilnosti			
Na skrajnem severnem delu je območje aktivnega plazenja, ki verjetno predstavlja podaljšek že evidentiranega plazju višje v pobočju. Zabeleženi so bili odlomni robovi in nagibanje dreves. Preostali del je terasiran s strmimi brežinami, ki so v trenutnem stanju sicer stabilne vendar podvržene eroziji. Južni del območja je bolj stabilen z manjšimi nakloni terena. Odvodnja ni urejena in ponikanje v podzemno vodo ni možno.

Odvodnja			
Odvodnja zaledja in teras ni urejena. Ponikanje v podzemno vodo ni možno.			
Predlog ukrepov			
Odsvetujemo posege na skrajni sever območja. Na preostalem delu, glede na to, da se na tem območju ohranjajo zelene površine in posegi v prostor niso predvideni, specifičnih ukrepov ne predvidevamo, predlagamo pa, da se v prihodnosti preuči morebiten vpliv plazenja na severnem delu območja na spodaj ležeče objekte in določijo ukrepi za stabilizacijo. Za obstoječe terase naj se uredi odvodnja meteornih vod na način, da ne bo prihajalo do zamakanja zemljine in dolvodnega terena.			
Ocena sprejemljivosti			
Sprejemljivo

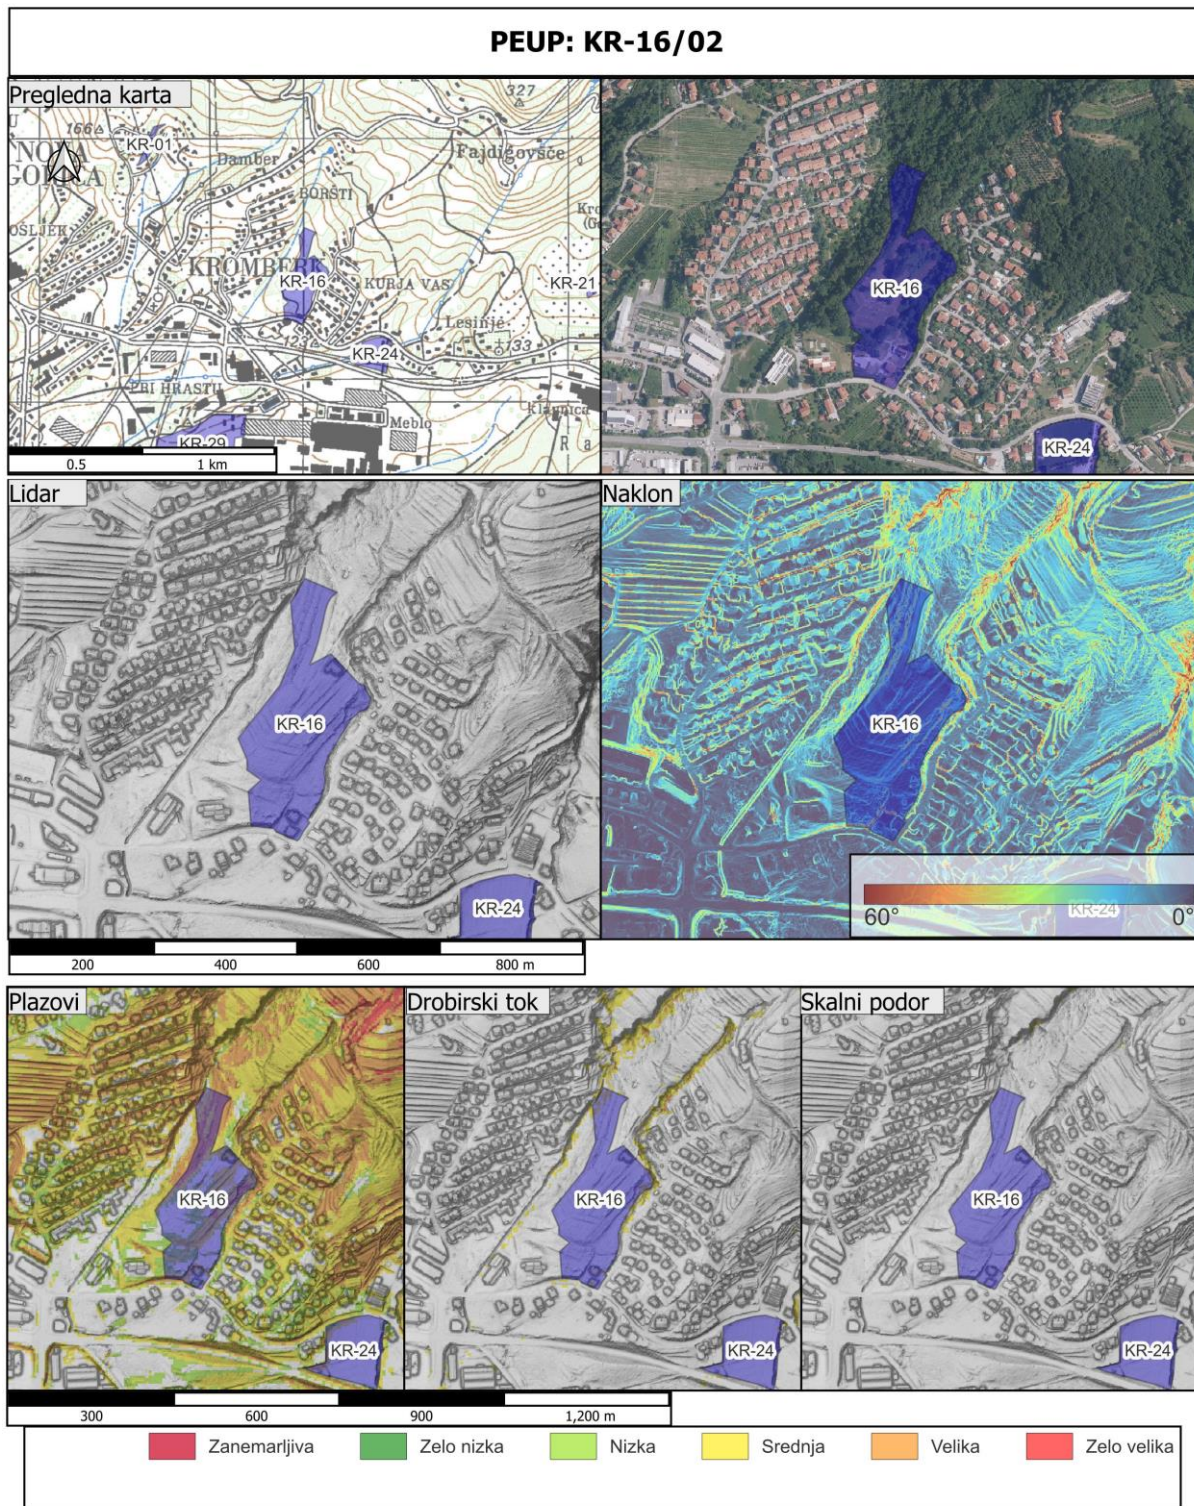
Oznaka pobude		Zaporedna številka	
KR-16/02		18	
Plazenje	Drobirski tokovi	Podori	Skupna
4	3	0	4
Opis spremembe		Predvidena raba	Površina (m ²)
predvidena gradnja eno ali dvostanovanjskih hiš na podlagi predvidenega OPPN		SS	31310.3
Trenutno stanje na zemljišču		Predvideni posegi	
V spodnjem delu blago pobočje, SZ del z večjimi nakloni proti potoku (proti Z). Delno spremenjeno, potekajo gradbena dela za komunalno ureditev. V vzhodnem delu parcele se izkopne viške porablja za uravnavo terena, s čemer se približuje strugi vodotoka.		predvidena gradnja eno ali dvostanovanjskih hiš na podlagi predvidenega OPPN	
Geološke razmere			
Flišna podlaga, prevladuje lapor s posameznimi plastmi peščenjaka. Nagubano, vpad plasti spremenljiv. Debelina preperine v spodnjem delu 1-1,5m, v zgornjem delu nekoliko manj (ca 0,5m).			
Hidrogeološke razmere			
Podzemna voda izdanja v vkopih na globini 1,5-2m. Erozijske površinskih vod ni. Voda površinsko odteka do vodotokov V in Z od območja (lokalna drenažna baza). Podlaga in zemljina sta za vodo slabo prepustna.

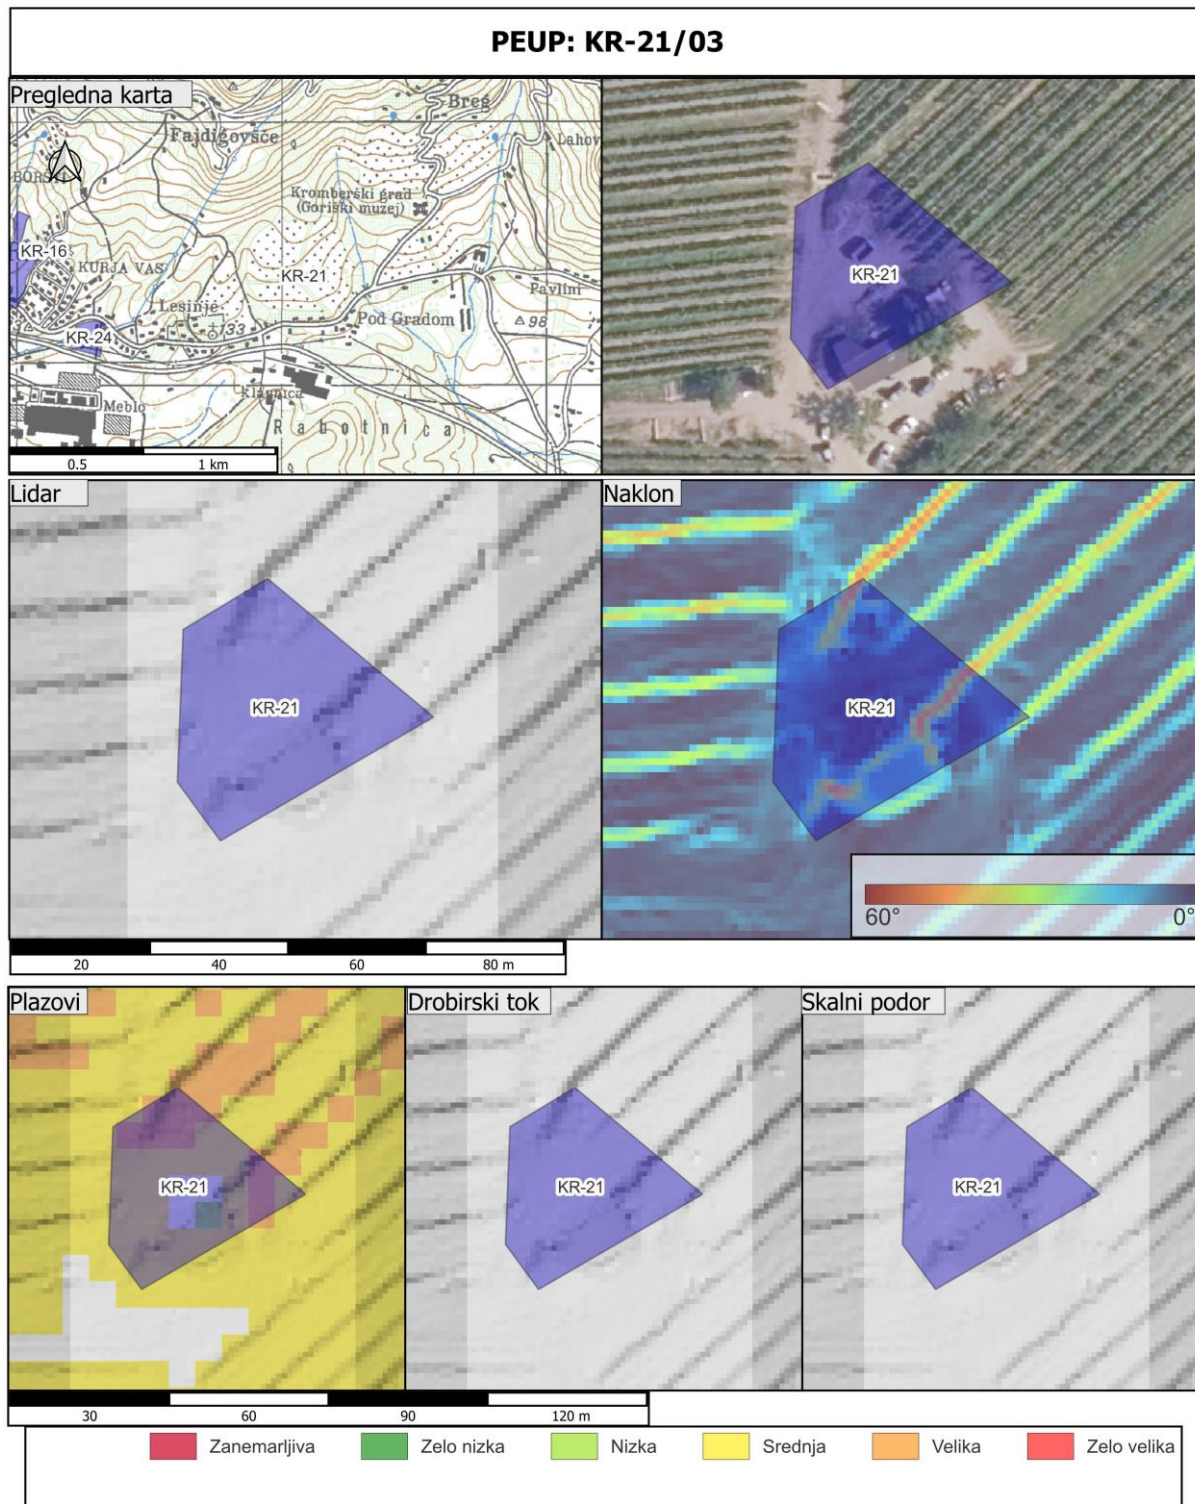
Oznaka pobude		Zaporedna številka	
KR-21/03		19	
Plazenje	Drobirski tokovi	Podori	Skupna
4	2	0	4
Opis spremembe		Predvidena raba	Površina (m2)
gradnja kmetijskega objekta		IK	807.8
Trenutno stanje na zemljišču		Predvideni posegi	
Območje je na pobočju z blagim naklonom. Je terasirano. Na lokaciji pobude je izravnava z višjo teraso na severnem delu.. Brežina terase je nezavarovana.		gradnja kmetijskega objekta	
Geološke razmere			
Podlaga je tankoplastnat fliš. Prevladuje laporovec. Debelina preperine ni poznana.			
Hidrogeološke razmere			
Pojavov podzemnih vod ni. Ni znakov erozije površinskih vod. Območje ima urejeno odvodnjo zalednih vod, ki je v času ogleda aktivna s pretokom manj kot 0.1 l/s. Podlaga je za vodo slabo prepustna.			
Ocena stabilnosti			
Območje je stabilno.			
Odvodnja			
Odvodnja zalednih vod je že delno urejena po utrjenih jarkih pod cesto. Ponikanje meteronih vod ni izvedljivo.

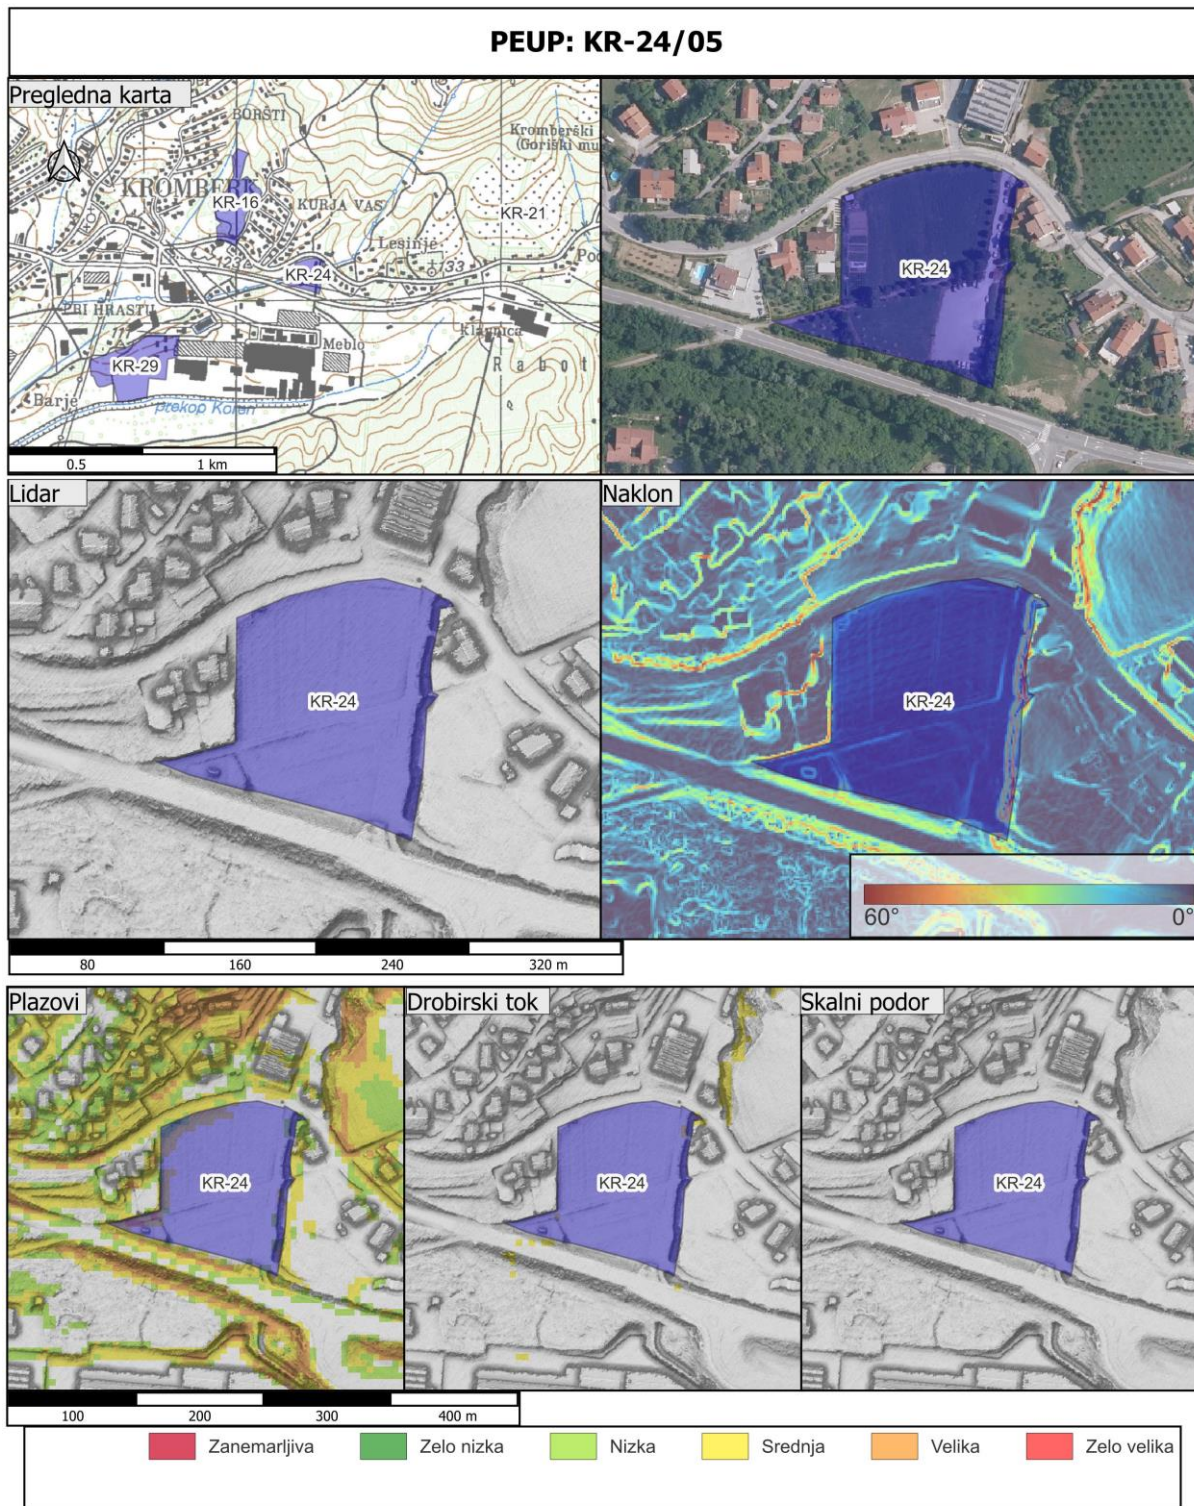
Oznaka pobude		Zaporedna številka	
KR-24/05		21	
Plazenje	Drobirski tokovi	Podori	Skupna
4	3	0	4
Opis spremembe		Predvidena raba	Površina (m2)
predvidena začasna ureditev parikirišča v južnem delu območja, v prihodnosti gradnja glede na PNRP CU		CU	12226.4
Trenutno stanje na zemljišču		Predvideni posegi	
Uravnano območje, severni del travnik, južni del makadamsko parkirišče. Ob vzhodnem delu poteka vodotok, ob južni meji na cestni nasip ob glavni cesti (brežina višine ca 3m).		predvidena začasna ureditev parkirišča v južnem delu območja, v prihodnosti gradnja glede na PNRP CU	
Geološke razmere			
Izdankov podlage ni, območje predvidoma pokriva aluvialni zasip.			
Hidrogeološke razmere			
Ob vzhodnem delu poteka vodotok, ob ogledu suh. Ni znakov podzemne vode, ni prisotnih znakov površinske erozije.			
Ocena stabilnosti			
Stabilno			
Odvodnja			
Odvodnja ni urejena in se lahko uredi s ponikanjem ob upoštevanju zakonodajnih omejitev.

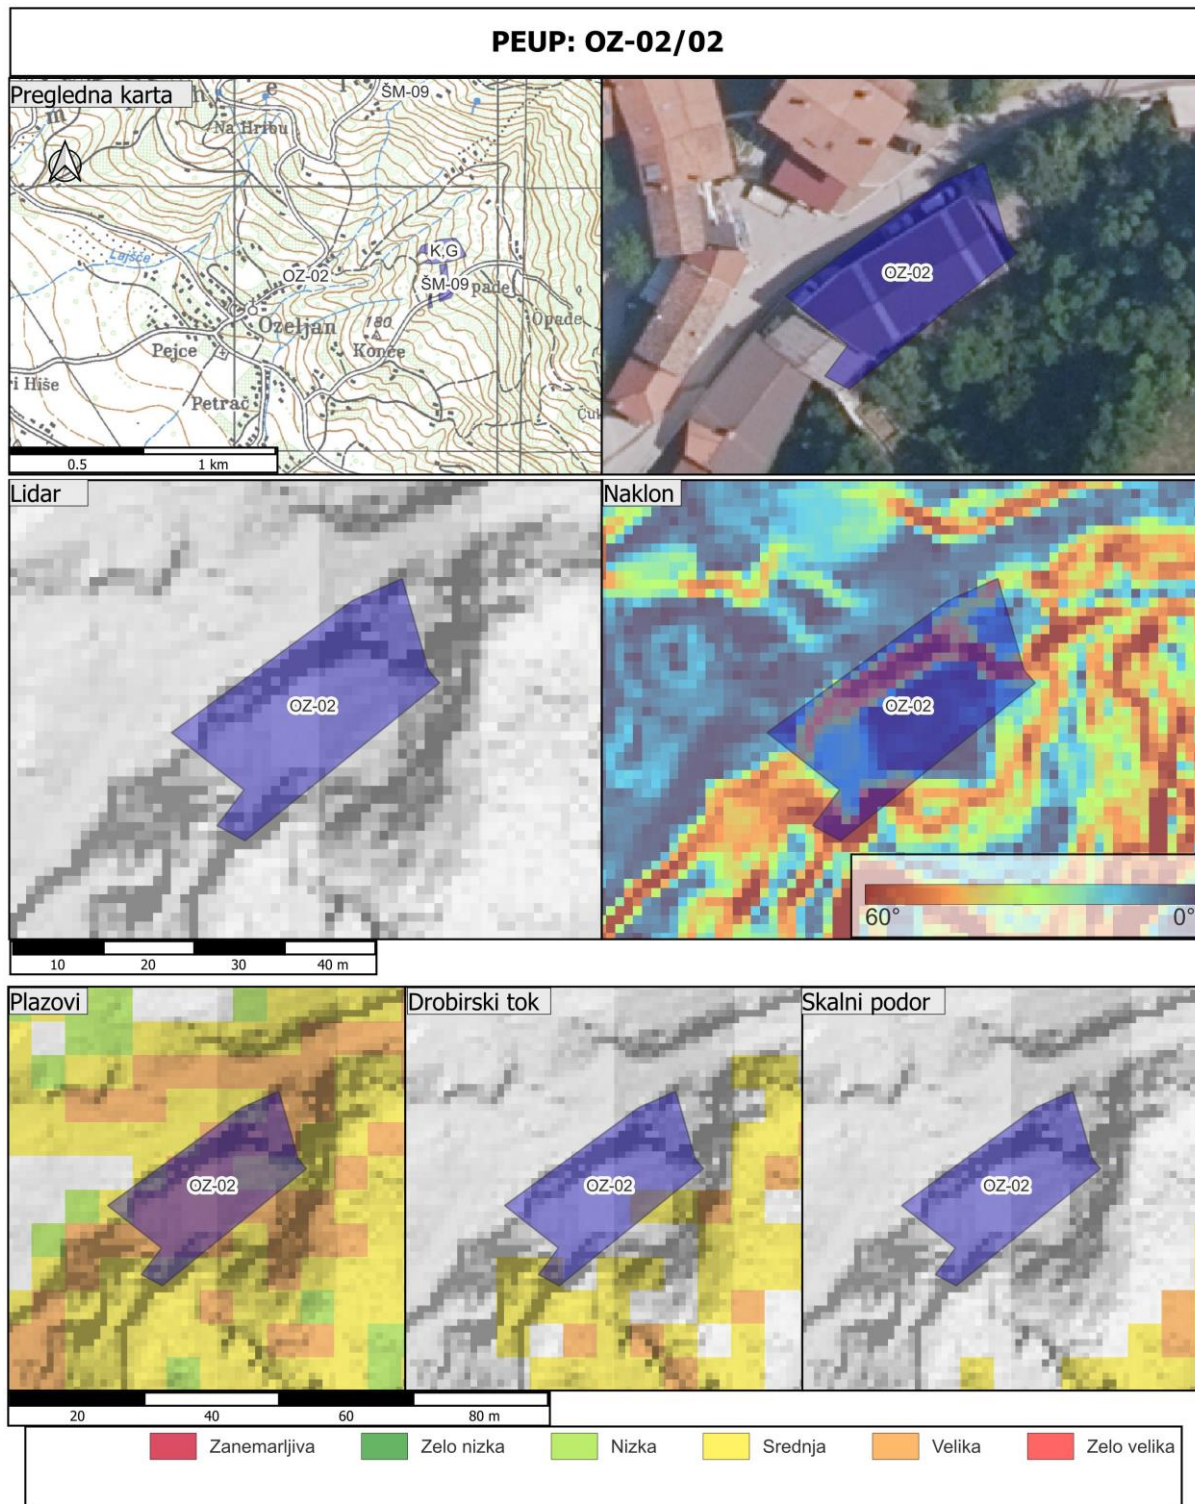
Oznaka pobude		Zaporedna številka	
OZ-02/02		24	
Plazenje	Drobirski tokovi	Podori	Skupna
4	3	0	4
Opis spremembe		Predvidena raba	Površina (m ²)
Širitev stavbnih zemljišč		SK	379.4
Trenutno stanje na zemljišču		Predvideni posegi	
Na območju že stoji montažni objekt za potrebe obrti. Verjetno gre za uskladitev z obstoječim stanjem. Na jugozahodnem robu je objekt vpet v stanovanjsko hišo. Dostop do južnega dela ob vodotoku na dan ogleda ni bil možen.		Širitev stavbnih zemljišč	
Geološke razmere			
Geološka podlaga ne izdanja. Predvidevamo, da je na območju prisoten srednje plastnati fliš s plastmi kalkarenita. Debelino preperine v naravnem stanju ocenjujemo na 30 do 50 cm.			
Hidrogeološke razmere			
Podzemna voda se nahaja na koti vodotoka na jugu, ki na tem delu verjetno še predstavlja lokalno drenažno bazo. Iz opornih zidov v bližini posega ne izteka voda, kar pomeni, da se ne nahajajo nad gladino podzemne vode.

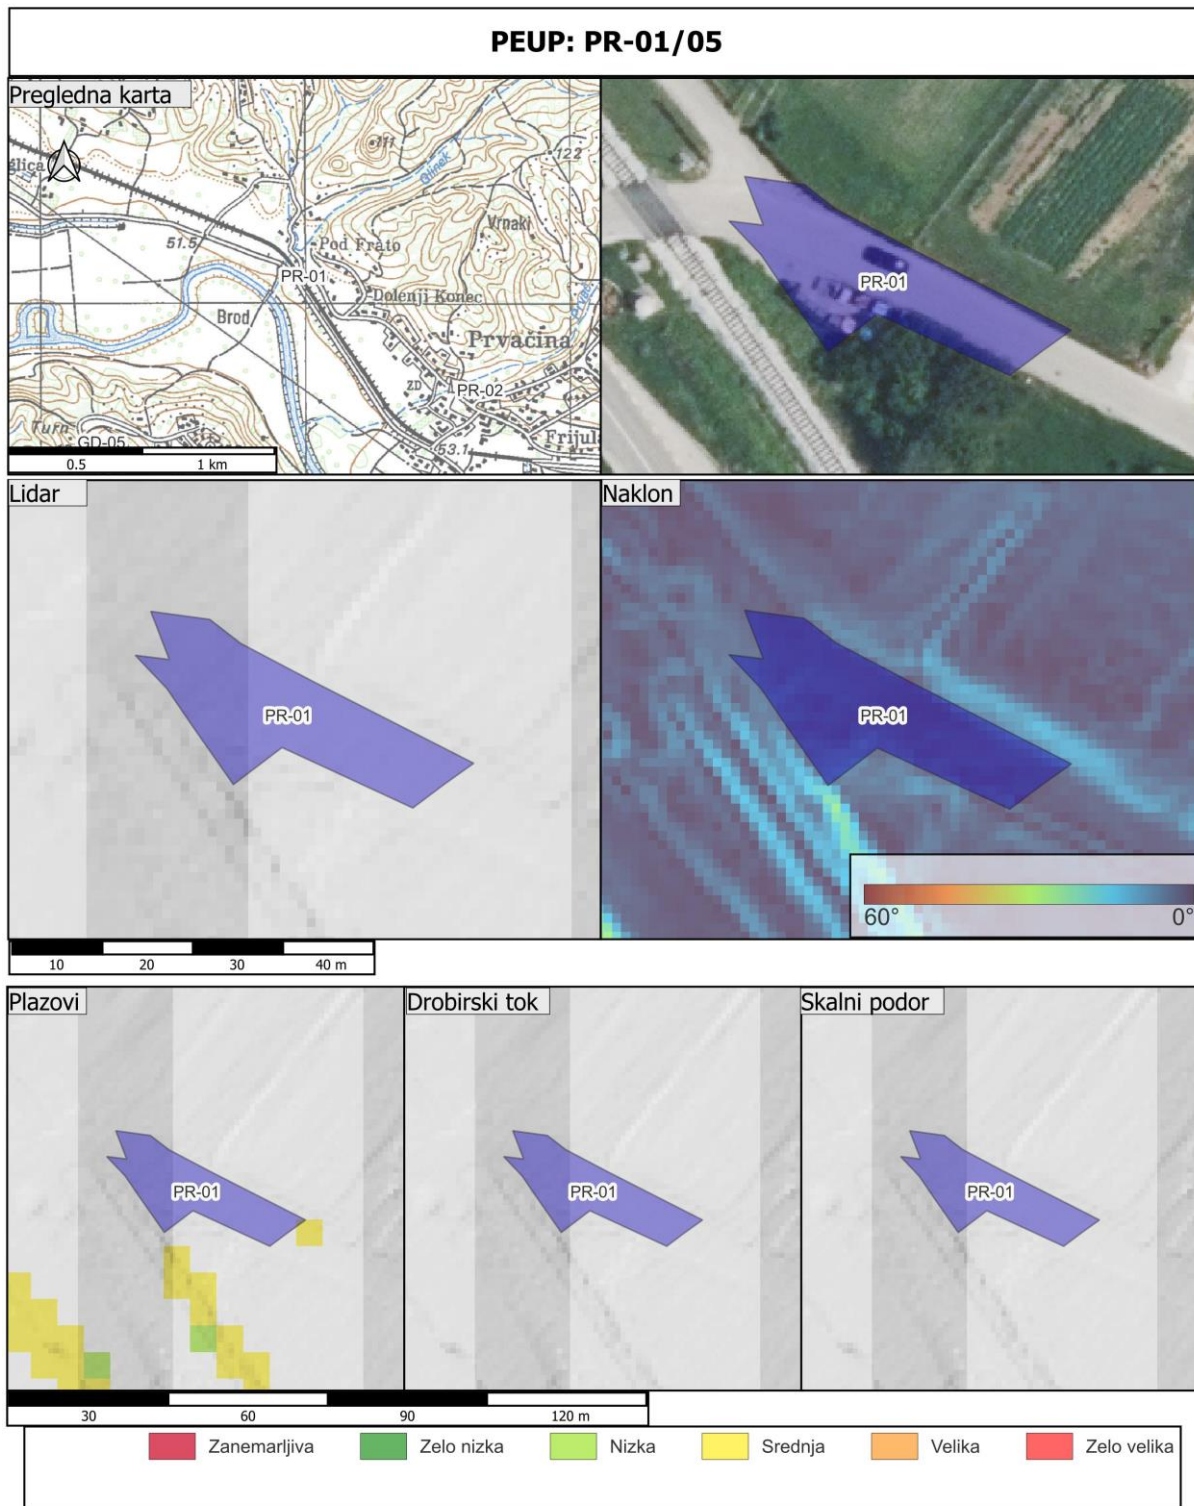
Oznaka pobude		Zaporedna številka	
PR-01/05		25	
Plazenje	Drobirski tokovi	Podori	Skupna
0	0	0	0
Opis spremembe		Predvidena raba	Površina (m2)
uskladitev z dejanskim stanjem ceste in ekološkega otoka		PC	326.7
Trenutno stanje na zemljišču		Predvideni posegi	
Gre za uskladitev stanja. Ekološki otok in cesta sta že prisotna. Teren je raven. Ob jugozahodnem robu poteka železniški nasip višine do 1 m, ob njem pa neizrazit jarek za meteorne vode.		uskladitev z dejanskim stanjem ceste in ekološkega otoka	
Geološke razmere			
Na območju so v podlagi prisotni aluvialni sedimenti neznane debeline. Dejansko območje pobude je utrjeno in delno asfaltirano.			
Hidrogeološke razmere			
Podzemna voda ni prisotna. V jarku ob nasipu je bilo v času ogleda vlažno vendar brez tekoče vode. Glede na morfologijo ocenjujemo, da se le ta nahaja manj kot 2 m pod koto terena. Aluvialne sedimente ocenjujemo kot srednje prepustne.
