**Ocena vpliva posega na
plazljiva območja – za
poseg SD OPN za
mestno občino Nova
Gorica**

**Strokovne podlage po
vsebini geotehničnega
poročila skladno s
prilogo 8 splošnih
smernic s področja
upravljanja z vodami**

**PRELIMINARNO POROČILO –
FAZA 1**

ŠT. PROJEKTA
3030781

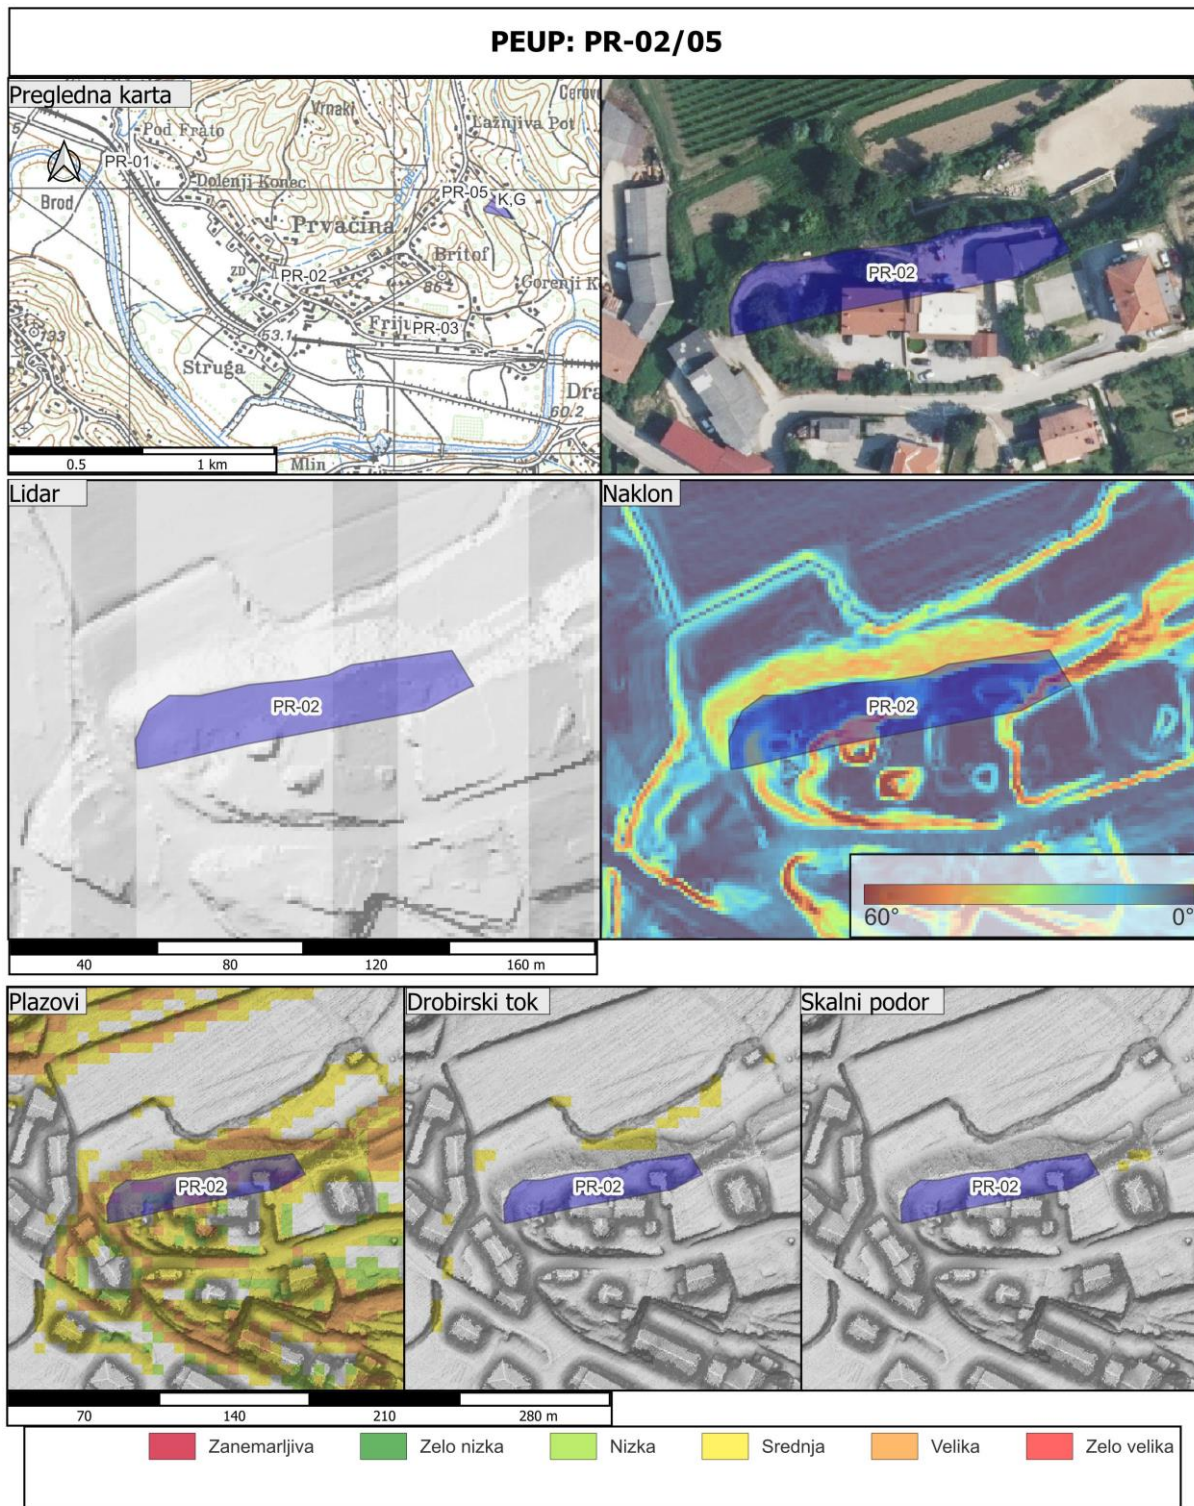
Oznaka pobude		Zaporedna številka	
PR-02/05		26	
Plazenje	Drobirski tokovi	Podori	Skupna
4	2	0	4
Opis spremembe		Predvidena raba	Površina (m2)
razširitev stavbnega zemljišča za potrebe obstoječega objekta		CU	1389.6
Trenutno stanje na zemljišču		Predvideni posegi	
Uravnano zemljišče, proti J zgrajeni objekti, brežina proti S (spodaj) strma in močno zaraščena. V Z delu zgrajeni enostavni objekti (nadstreški)		razširitev stavbnega zemljišča za potrebe obstoječega objekta	
Geološke razmere			
Fliš, predvidoma debeloplastnat, prevladuje peščenjak. Na severnem delu predvidoma umetno nasutje, debelina ni znana.			
Hidrogeološke razmere			
Ni znakov podzemne ali površinske vode, ni znakov vodne erozije.			
Ocena stabilnosti			
Ni znakov nestabilnosti. Ob vznožju brežine na SZ je bil v preteklosti izveden vkop, ki je danes zaščiten s pozidavo kamen beton v višini slabe 3m.			
Odvodnja			
Odvodnja ni urejena. Ponikanje meteornih vod ni izvedljivo.

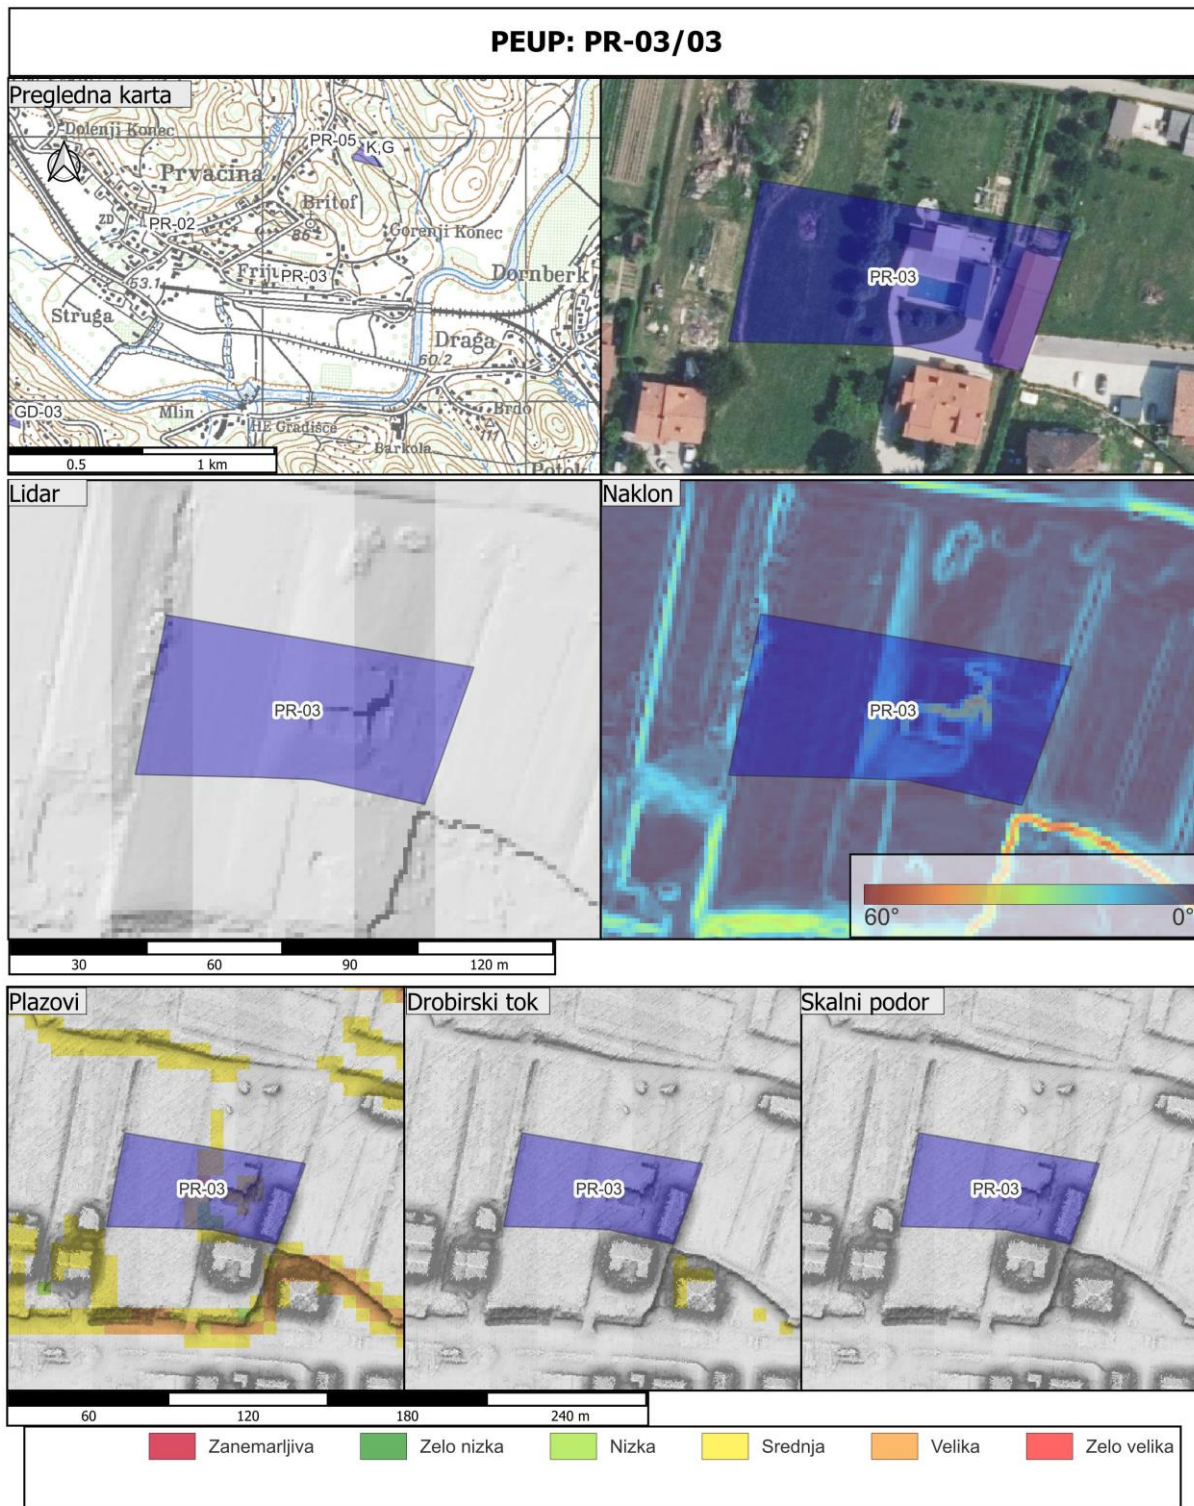
Oznaka pobude		Zaporedna številka	
PR-03/03		27	
Plazenje	Drobirski tokovi	Podori	Skupna
4	2	0	4
Opis spremembe		Predvidena raba	Površina (m2)
razširitev stavbnega zemljišča za potrebe gradnje vinske kleti in stanovanjske hiše z nastanitvami		SK	2154.2
Trenutno stanje na zemljišču		Predvideni posegi	
Zemljišče v blagem naklonu, na V delu območja že urejen bazen (in kletni objekt?).		razširitev stavbnega zemljišča za potrebe gradnje vinske kleti in stanovanjske hiše z nastanitvami	
Geološke razmere			
Flišna podlaga, po pričevanju lastnika zemljišča jo pokriva vsaj 2m glinaste preperine (delno lahko močno preperel laporovec)			
Hidrogeološke razmere			
Ni izdankov podzemne vode ali površinskih vodotokov, prav tako ni pojavov vodne erozije.			
Ocena stabilnosti			
Stabilno. Povišana stopnja plazovitost iz karte verjetnosti pojava plazov je zaradi uporabe Lidar posnetka iz časa gradnje bazena.			
Odvodnja

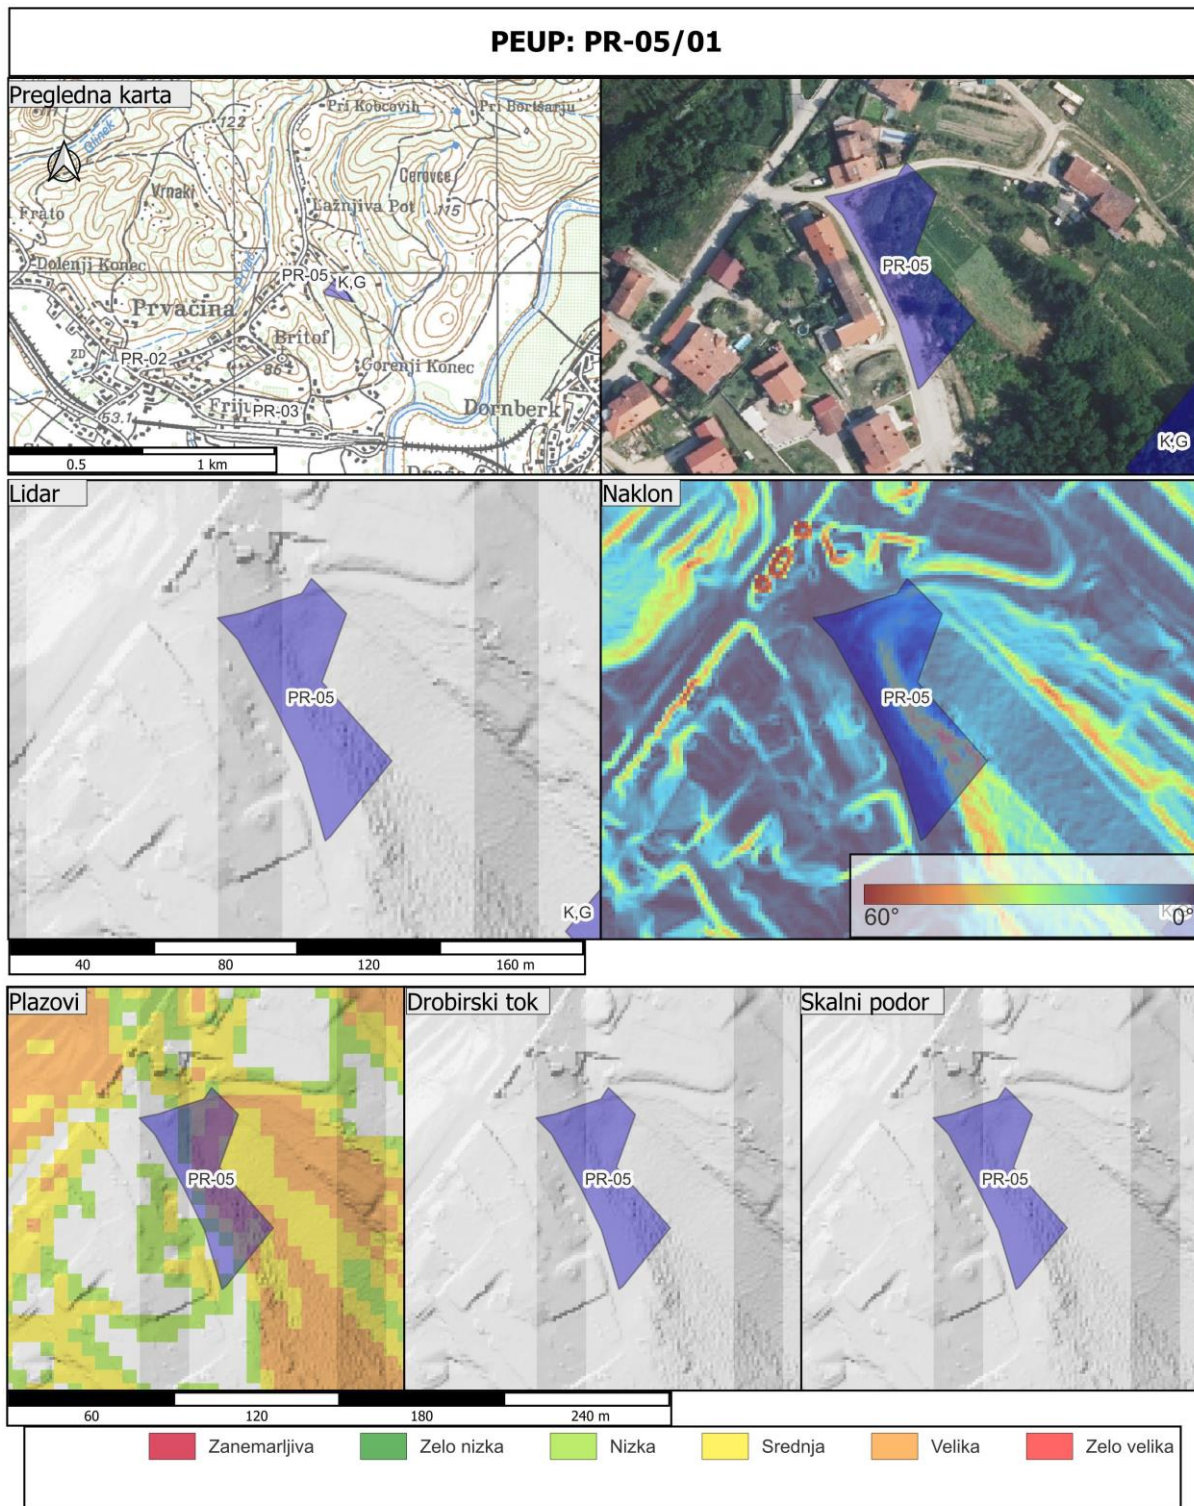
Oznaka pobude		Zaporedna številka	
PR-05/01		28	
Plazenje	Drobirski tokovi	Podori	Skupna
4	2	0	4
Opis spremembe		Predvidena raba	Površina (m2)
Širitev stavbnega zemljišča za potrebe obrtne dejavnosti		SK	1370.1
Trenutno stanje na zemljišču		Predvideni posegi	
V JZ delu umetno uravnano zemljišče, proti SV strma (verjetno umetna) brežina (naklon slabih 40 st).		Širitev stavbnega zemljišča za potrebe obrtne dejavnosti	
Geološke razmere			
Podlaga ne izdanja, predvidoma jo gradijo flišne kamnine. Območje je pokrito z večjo debelino umetnega nasutja, ki gradi tudi brežino na SV delu.			
Hidrogeološke razmere			
Izdankov podzemne vode ali površinskih vodotokov ni.			
Ocena stabilnosti			
Umetna brežina je nestabilna, na njej je videti ukrivljena drevesa.			
Odvodnja			
Odvodnja zalednih in meteornih vod ni izvedena. Ponikanje zaradi slabo prepustne podlage ni izvedljivo.			
Predlog ukrepov			
Predvidena je gradnja na umetnem nasipu. Potrebno je zagotoviti, da bo objekt temeljen dovolj globoko, da ne bo prišlo do porušitve brežine. V zaledju vkopov je potrebno predvideti drenaže. Odvodnja zalednih in padavinskih vod ne sme biti urejena tako, da bi poslabšala stabilnost brežine. Predlagamo, da se v okviru projekta uredi tudi stabilizacijo spodnje brežine.

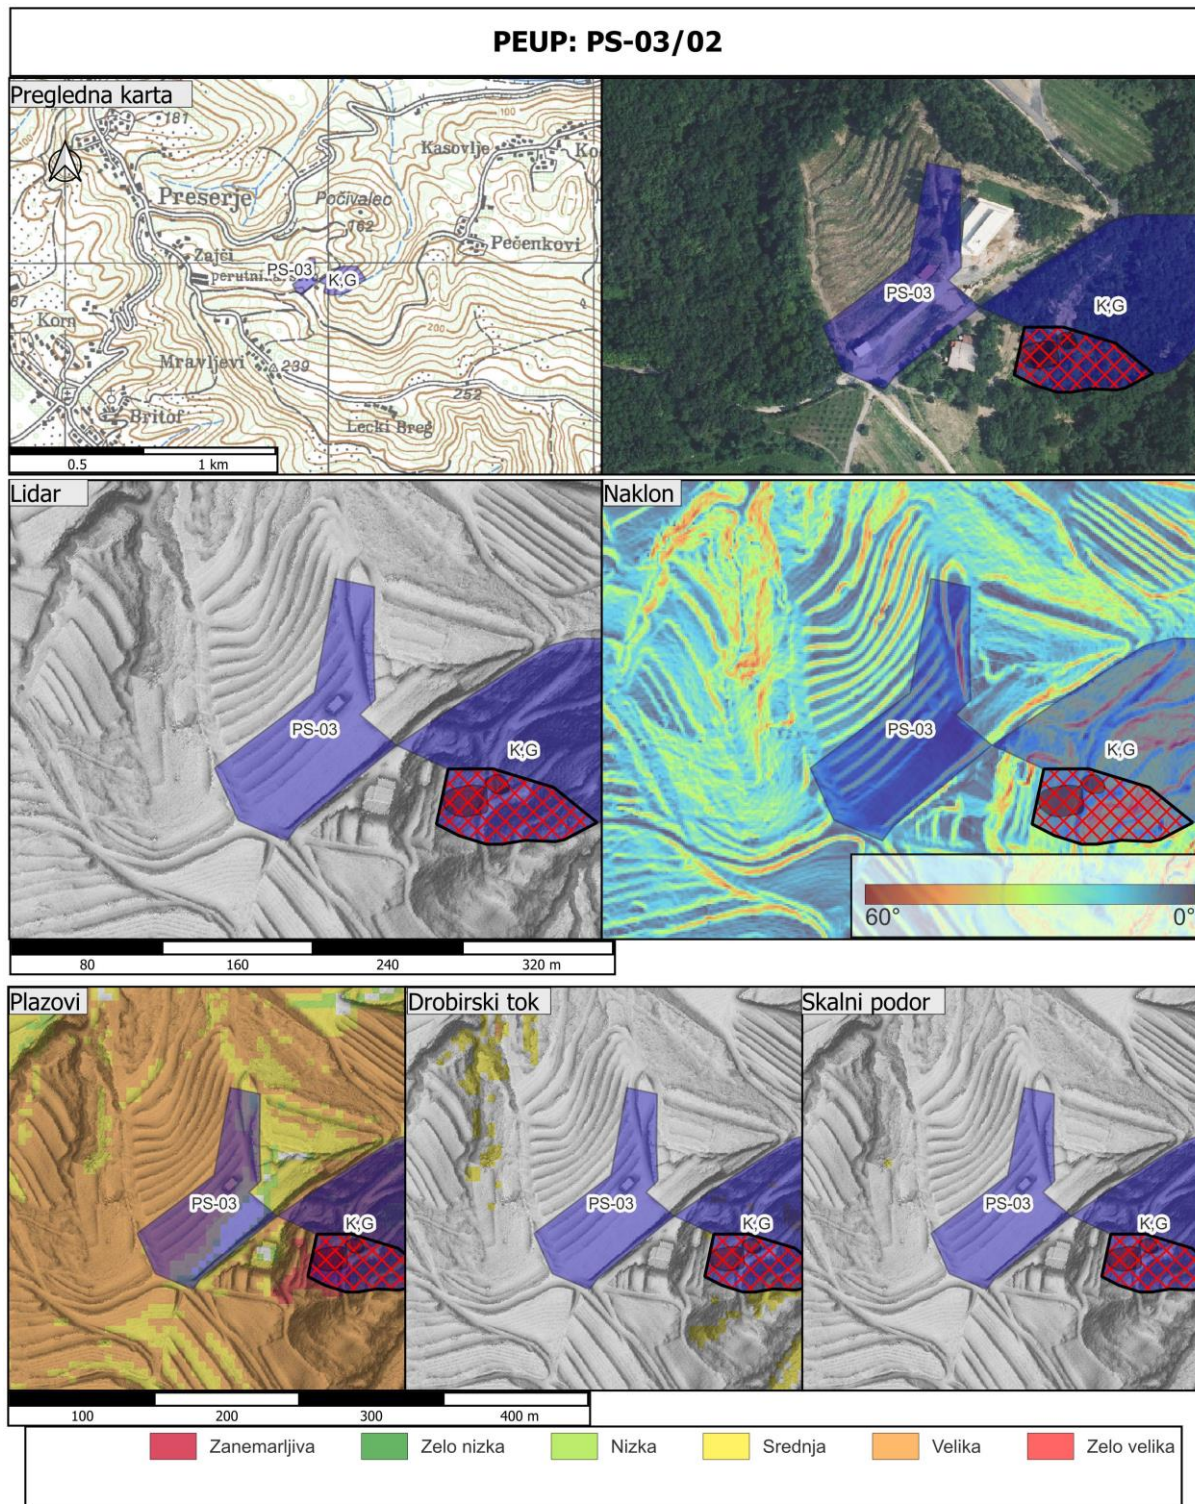
Oznaka pobude		Zaporedna številka	
PS-03/02		29	
Plazenje	Drobirski tokovi	Podori	Skupna
4	2	0	4
Opis spremembe		Predvidena raba	Površina (m ²)
predviden glamping/parkirišče za avtodome, na območju obstoječa s skalometom nivelirana in utrjena površina (priloga)		BT	5790.5
Trenutno stanje na zemljišču		Predvideni posegi	
<p>Teren se odpira proti severozahodu. Območje je že delno urejeno z izravnanim terenom in visokimi kamnitimi zidovi iz karbonatnih blokov (od 3 do 6 m). Teren pod obravnavanim območjem je tudi terasiran vendar so brežine nezavarovane. Tudi brežina na skrajnem severozahodnem robu območja je nezavarovana.</p>		<p>predviden glamping/parkirišče za avtodome, na območju obstoječa s skalometom nivelirana in utrjena površina (priloga)</p>	
Geološke razmere			
<p>Podlago predstavlja tankoplastnati fliš, ki ga pretežno sestavlja laporovec, podrejeno pa so prisotne plasti drobnozrnatega peščenjaka (do 7 cm). Na plasti se vzhodno od območja nalega debela plast kalkarenit in lapornatega apnenca (megabed). Ta plast na območju pobude ni prisotna. Vpad plasti fliša je 41/34. Deluvij na območju ni prisoten, saj je teren preurejen z meljastim gruščem. Severozahodno od območja fliš pokriva do 0.5 m debela plast deluvija, ki je pogosto še precej tanjša. Na skrajnem zahodnem delu urejenega območja je v tleh prisotna odprta jama med dvema blokoma hribine. Zelo verjetno je prostor nastal zaradi spiranja finih delcev v nasutem grušču. Globina odprtine je ocenjena na slaba 2 m.</p>

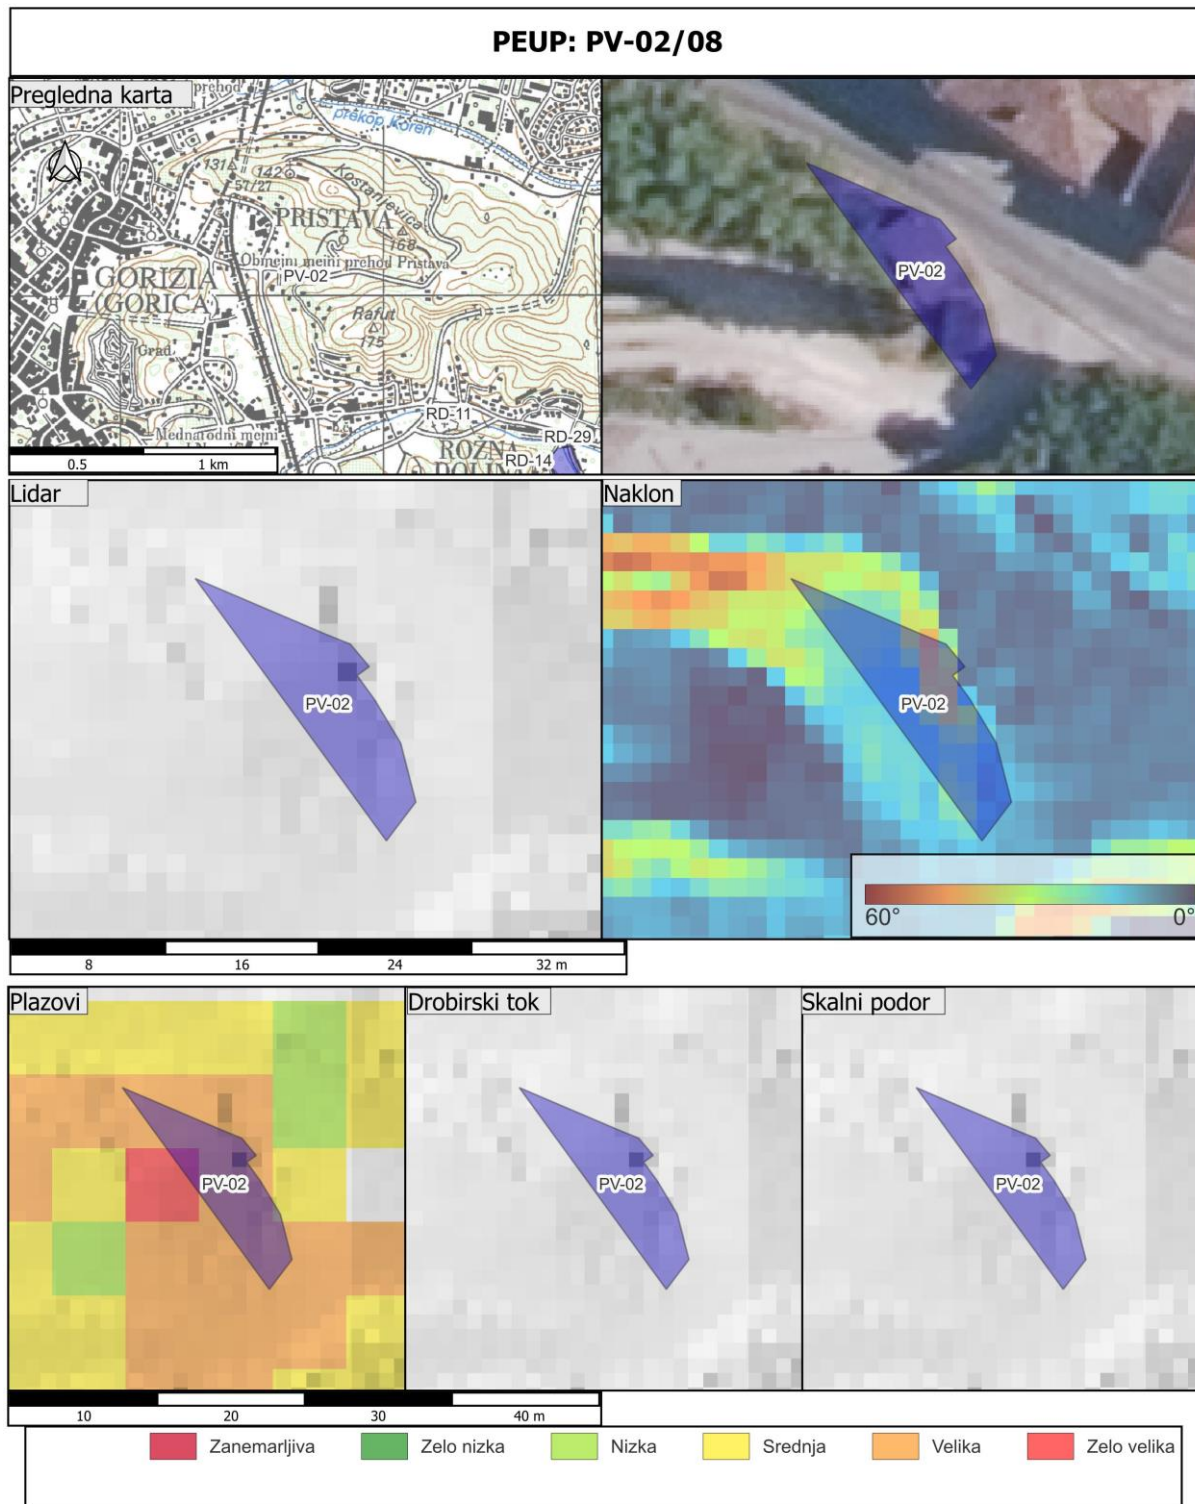
Oznaka pobude		Zaporedna številka	
PV-02/08		30	
Plazenje	Drobirski tokovi	Podori	Skupna
4	2	0	4
Opis spremembe		Predvidena raba	Površina (m2)
predviden ekološki otok		0	49.7
Trenutno stanje na zemljišču		Predvideni posegi	
Območje je že urejeno z objektom, asfaltirano površino in kamnitim zidom z drenažami. Gre za novogradnjo.		predviden ekološki otok	
Geološke razmere			
Podlago predstavlja tanko do srednje plastnati fliš, ki pa zaradi pozidanosti in ureditve brežin ne izdanja. Teren je v celoti spremenjen. Debelina preperine ni znana, v prvotnem stanju pa je bila verjetno debela ca 0.3 m.			
Hidrogeološke razmere			
Podzemna voda ni prisotna. Podlaga je slabo prepustna. Drenaže v kamnitem zidu so v času ogleda suhe.			
Ocena stabilnosti			
Teren je stabilen brez znakov plazenja.			
Odvodnja			
Odvodnja zalednih in meteornih vod je urejena.			
Predlog ukrepov			
Ukrepi niso potrebni.			
Ocena sprejemljivosti

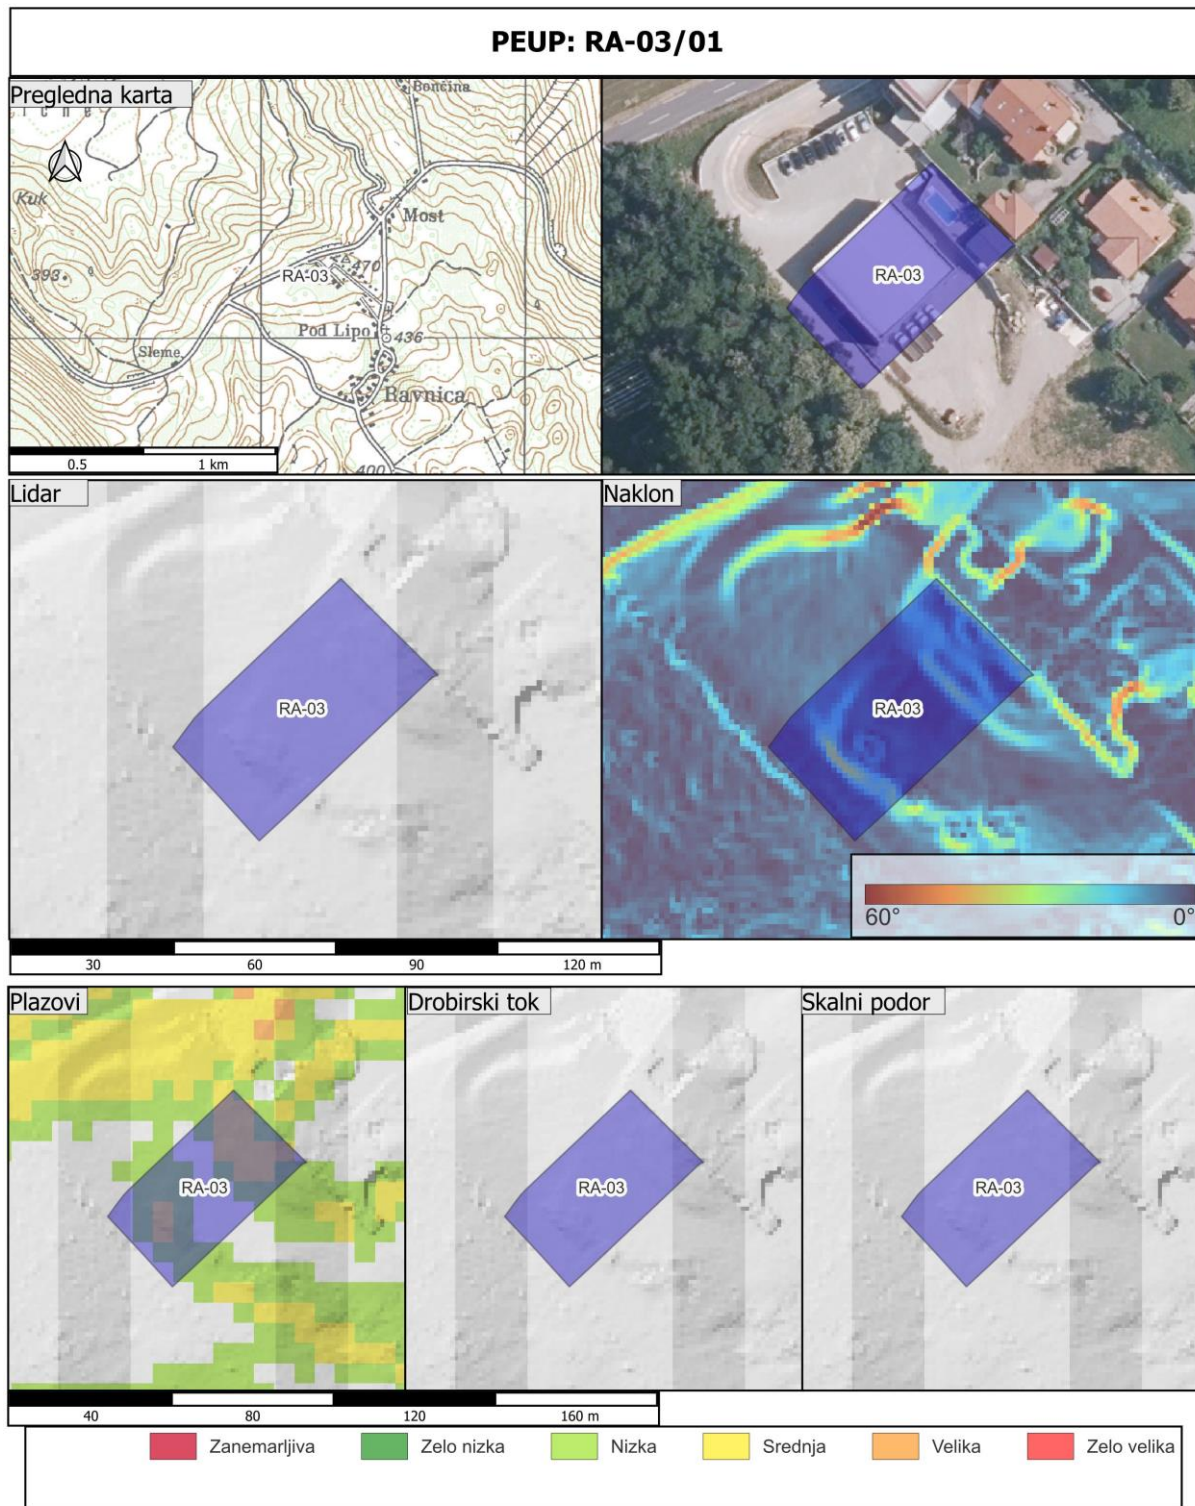
Oznaka pobude		Zaporedna številka	
RA-03/01		31	
Plazenje	Drobirski tokovi	Podori	Skupna
3	1	0	3
Opis spremembe		Predvidena raba	Površina (m2)
sprememba PNRP iz SK v IG za potrebe postavitve skladiščnega objekta		IG	1110.4
Trenutno stanje na zemljišču		Predvideni posegi	
Območje je že urejeno. Skladiščni objekt na lokacij že stoji.		sprememba PNRP iz SK v IG za potrebe postavitve skladiščnega objekta	
Geološke razmere			
V podlagi so močno pregnetene flišne plasti. Vpad plasti je okrog 35/40. Debelina preprine je tanka in večinoma odsotna zaradi pozidave območja.			
Hidrogeološke razmere			
Podzemna voda na območju ni prisotna. Podatek o gladini podzemne vode ni znan. Podlaga je za vodo slabo do zelo slabo prepustna.			
Ocena stabilnosti			
Območje je stabilno brez znakov nestabilnosti in je že urejeno v končno stanje.			
Odvodnja			
Odvodnja vod je urejena.			
Predlog ukrepov			
ukrepi niso potrebni.			
Ocena sprejemljivosti

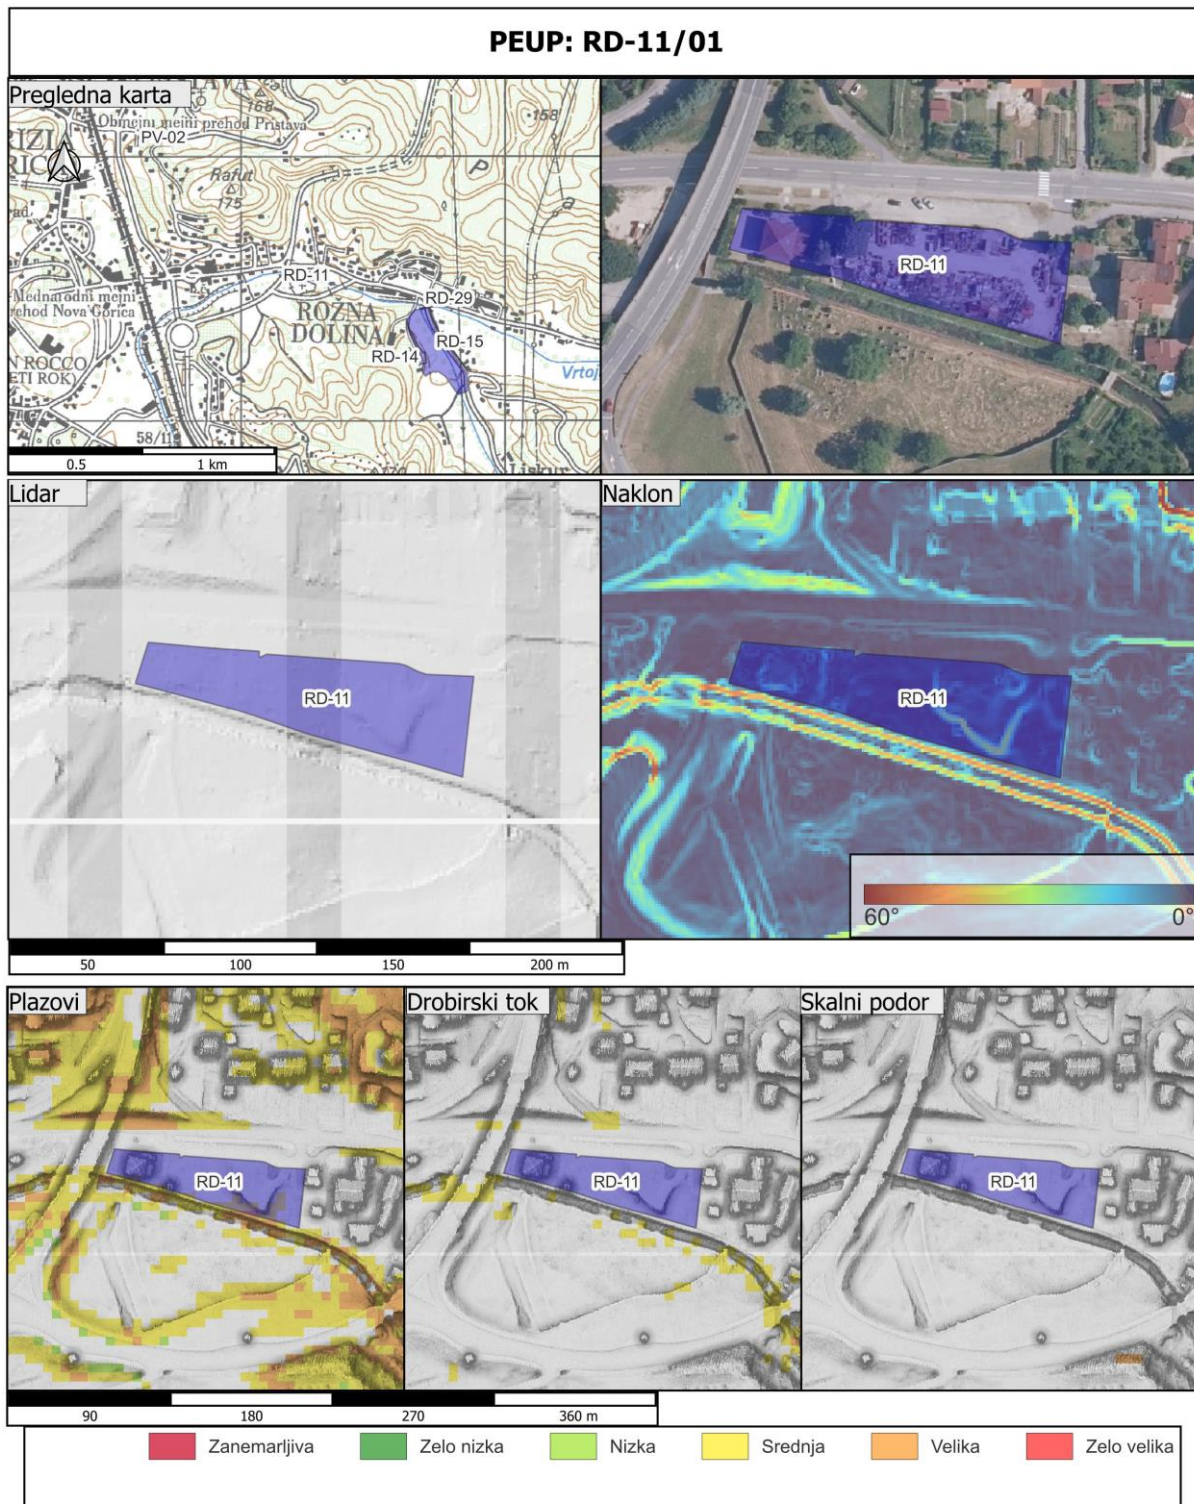
Oznaka pobude		Zaporedna številka	
RD-11/01		32	
Plazenje	Drobirski tokovi	Podori	Skupna
4	2	0	4
Opis spremembe		Predvidena raba	Površina (m2)
sprememba PNRP iz CDi v CU, za potrebe gradnje poslovno stanovanjskega objekta		CU	2597.3
Trenutno stanje na zemljišču		Predvideni posegi	
Območje je ravninsko in še delno pozidano. in se nahaja med cesto in vodotokom. Struga vodotoka na južnem delu območja je togo urejena s kamnitim zidom. Odvodnja padavinskih vod je urejena v strugo.		sprememba PNRP iz CDi v CU, za potrebe gradnje poslovno stanovanjskega objekta	
Geološke razmere			
Podlaga ne izdanja. Verjetno jo tvorijo aluvialni sedimenti, ki se nahaja na flišnati podlagi. Glede na poznavanje območja jo gradijo tankoplastnati fliši. Raven teren je utrjen z drobljencem.			
Hidrogeološke razmere			
Podzemna voda ne izdanja na območju. Verjetno se nahaja na koti vodotoka ali pa še nižje saj je le ta togo urejen zato je hidravlična povezava med podzemno vodo in vodotokom dušena.

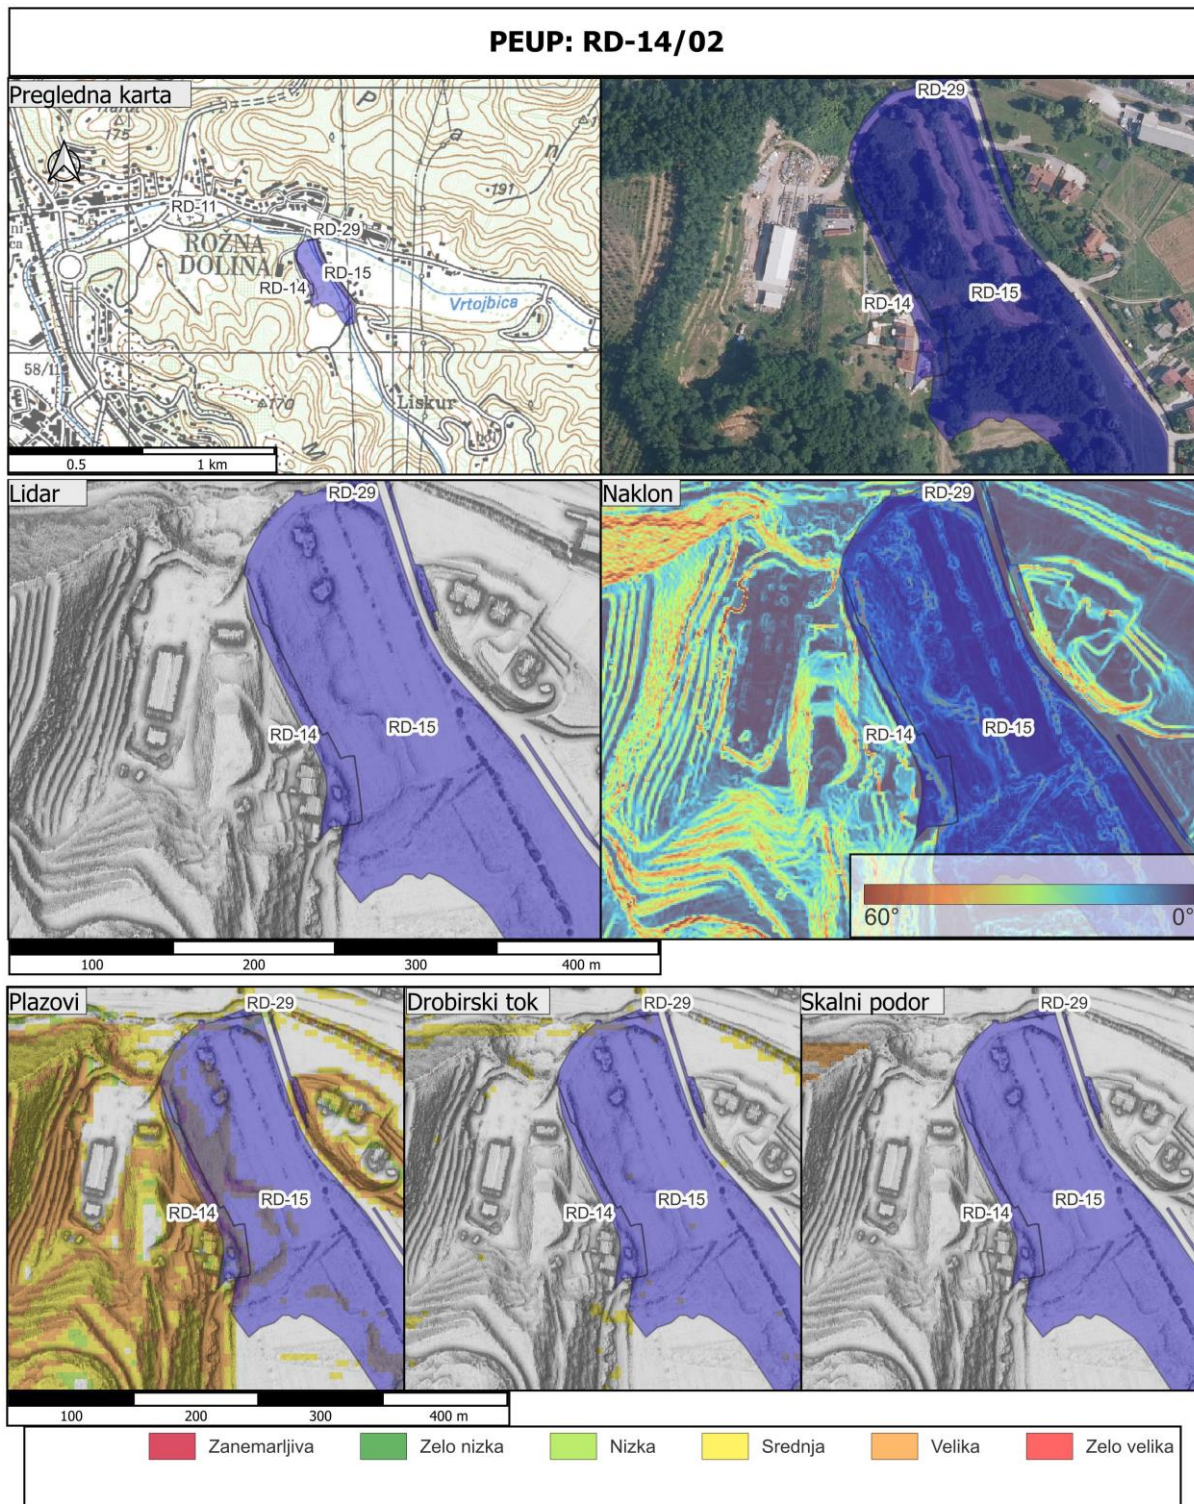
Oznaka pobude		Zaporedna številka	
RD-14/02		33	
Plazenje	Drobirski tokovi	Podori	Skupna
4	2	0	4
Opis spremembe		Predvidena raba	Površina (m ²)
sprememba načina urejanja iz OPPN v OPN		SS,PC,VI	1808.2
Trenutno stanje na zemljišču		Predvideni posegi	
Gre za območje ceste ob predvidenem zadrževalniku, ki poteka vzdolž pobočja. Zahodni rob območja je pozidan. Na vzhodnem delu območja je umeten nasip, ki predstavlja izravnavo ob cesti. Brežina nasipa ni urejena. Nasip je najbolj obsežen na južnem delu območja.		sprememba načina urejanja iz OPPN v OPN	
Geološke razmere			
Podlago predstavlja tanko do srednje plastnat fliš s prevladujočim deležem laporovcev in meljevcev. Pobočje zahodno od ceste pokriva do 0.5 m debela plast preperine.			
Hidrogeološke razmere			
Podzemna voda na terenu ne izdaja, posamezni objekti pa imajo nameščene zaledne drenaže, kar nakazuje prisotnost podzemne vode v zaledju. Stacionarni nivo se nahaja v aluvialnih sedimentih, ki tvorijo ravnico vzhodno od posega.

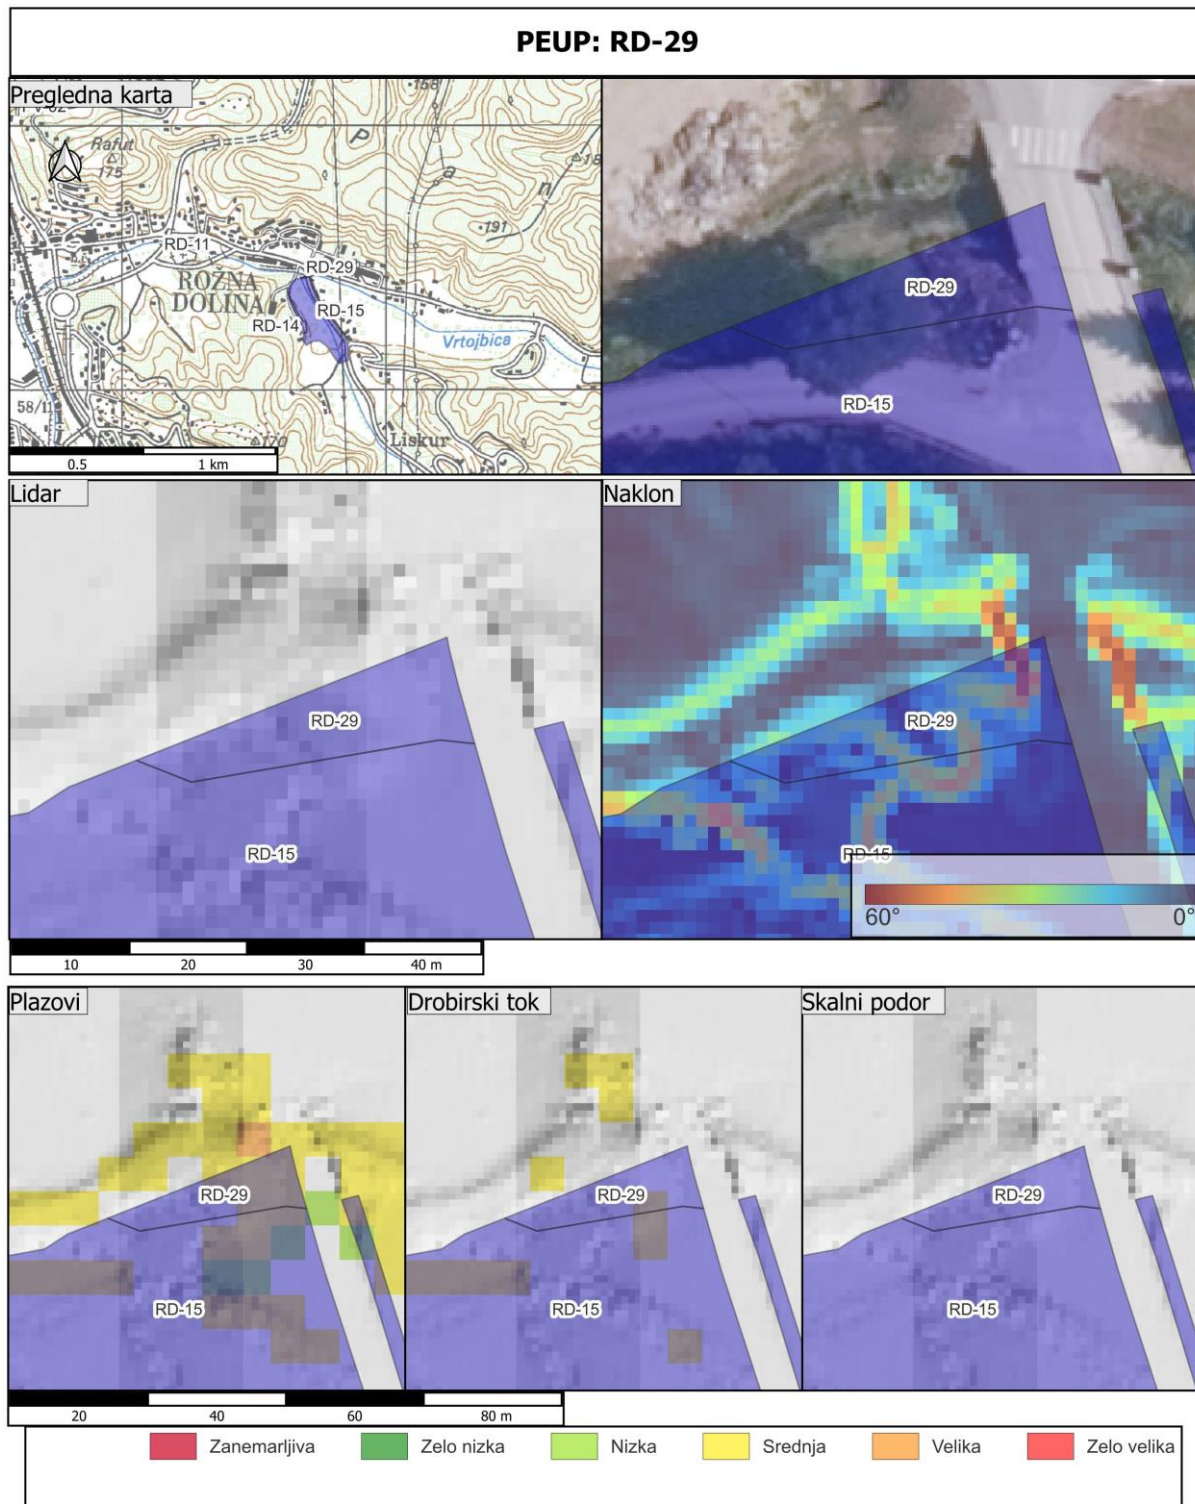
Oznaka pobude		Zaporedna številka	
RD-29		35	
Plazenje	Drobirski tokovi	Podori	Skupna
3	3	0	3
Opis spremembe		Predvidena raba	Površina (m2)
uskladitev z dejanskim stanjem, reka Vrtojba		PC,VC	153.5
Trenutno stanje na zemljišču		Predvideni posegi	
Gre za uskladitev. Struga Vrtojbe je ob pritoku vodotoka iz območja zadrževalnika že razširjena pri mostu.		uskladitev z dejanskim stanjem, reka Vrtojba	
Geološke razmere			
Geološko podlago predstavlja aluvij Vrtojbe, ki je zastopan z meljastim in glinastim slabo zaobljenim prodom. N severni brežini se nahaja umetni plato.			
Hidrogeološke razmere			
Podzemna voda je na koti vodotoka, zvezni nivo podzemne vode se nahaja v aluvialnih sedimentih, ki so srednje do slabo prepustni,			
Ocena stabilnosti			
Brežine so stabilne brez znakov usadov ali erozije.			
Odvodnja			
Odvodnja je urejena v površinsko vodo.			
Predlog ukrepov			
Ukrepi niso potrebni.			
Ocena sprejemljivosti

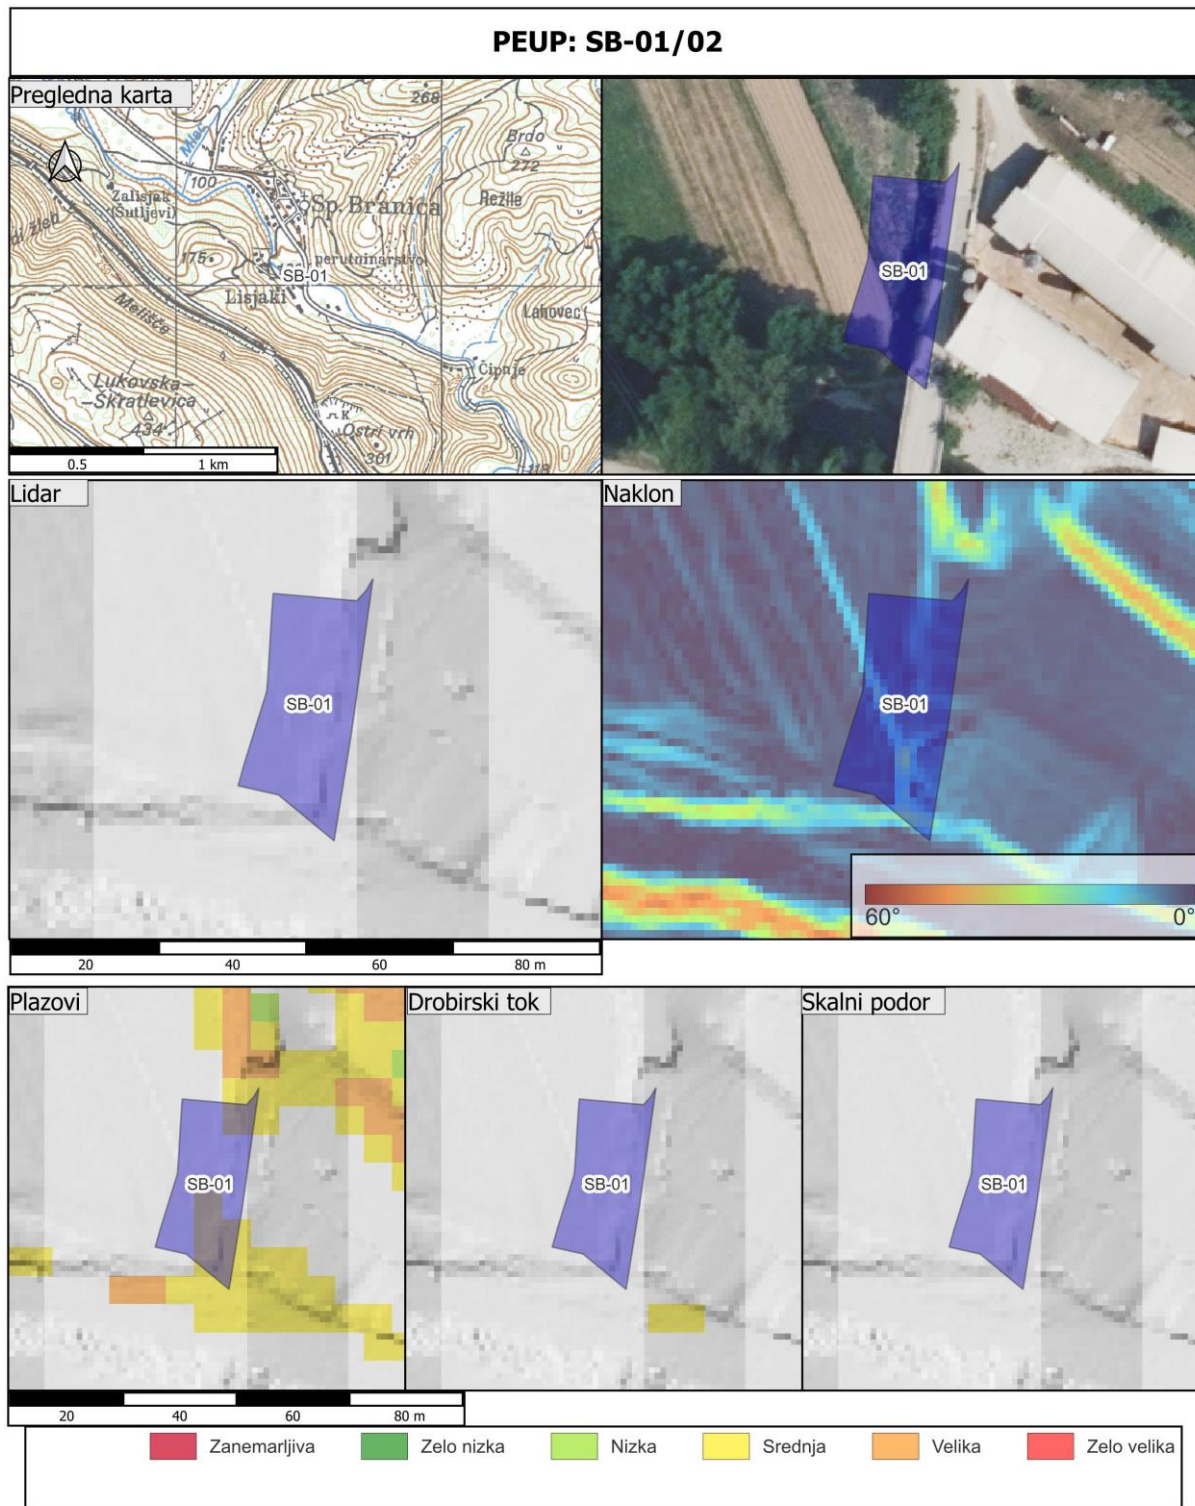
Oznaka pobude		Zaporedna številka	
SB-01/02		36	
Plazenje	Drobirski tokovi	Podori	Skupna
3	2	0	3
Opis spremembe		Predvidena raba	Površina (m ²)
širitev stavbnih zemljišč na parcelo obstoječe ceste		IK	378.6
Trenutno stanje na zemljišču		Predvideni posegi	
Območje zajema pas ravnega terena ob cesti, ki pred mostom poteka po nasipu. Nasip je zavarovan z kamnitim opornim zidom.		Širitev stavbnih zemljišč na parcelo obstoječe ceste	
Geološke razmere			
Območje sestavljajo aluvialni sedimenti, ki se mešano karbonatnega in flišnega izvora. Skrajni vzhodni rob, kjer poteka obstoječa cesta je sestavljen iz umetnega nasipa in zavarovan s kamnitim zidom.			
Hidrogeološke razmere			
Nivo podzemne vode se nahaja v aluvialnih sedimentih na koti vodotoka, ki je približno 3 m nižje od kote izravnane terena. Vodotok predstavlja drenažno bazo za območja flišnih kamnin severno od obravnavanega območja.			
Ocena stabilnosti

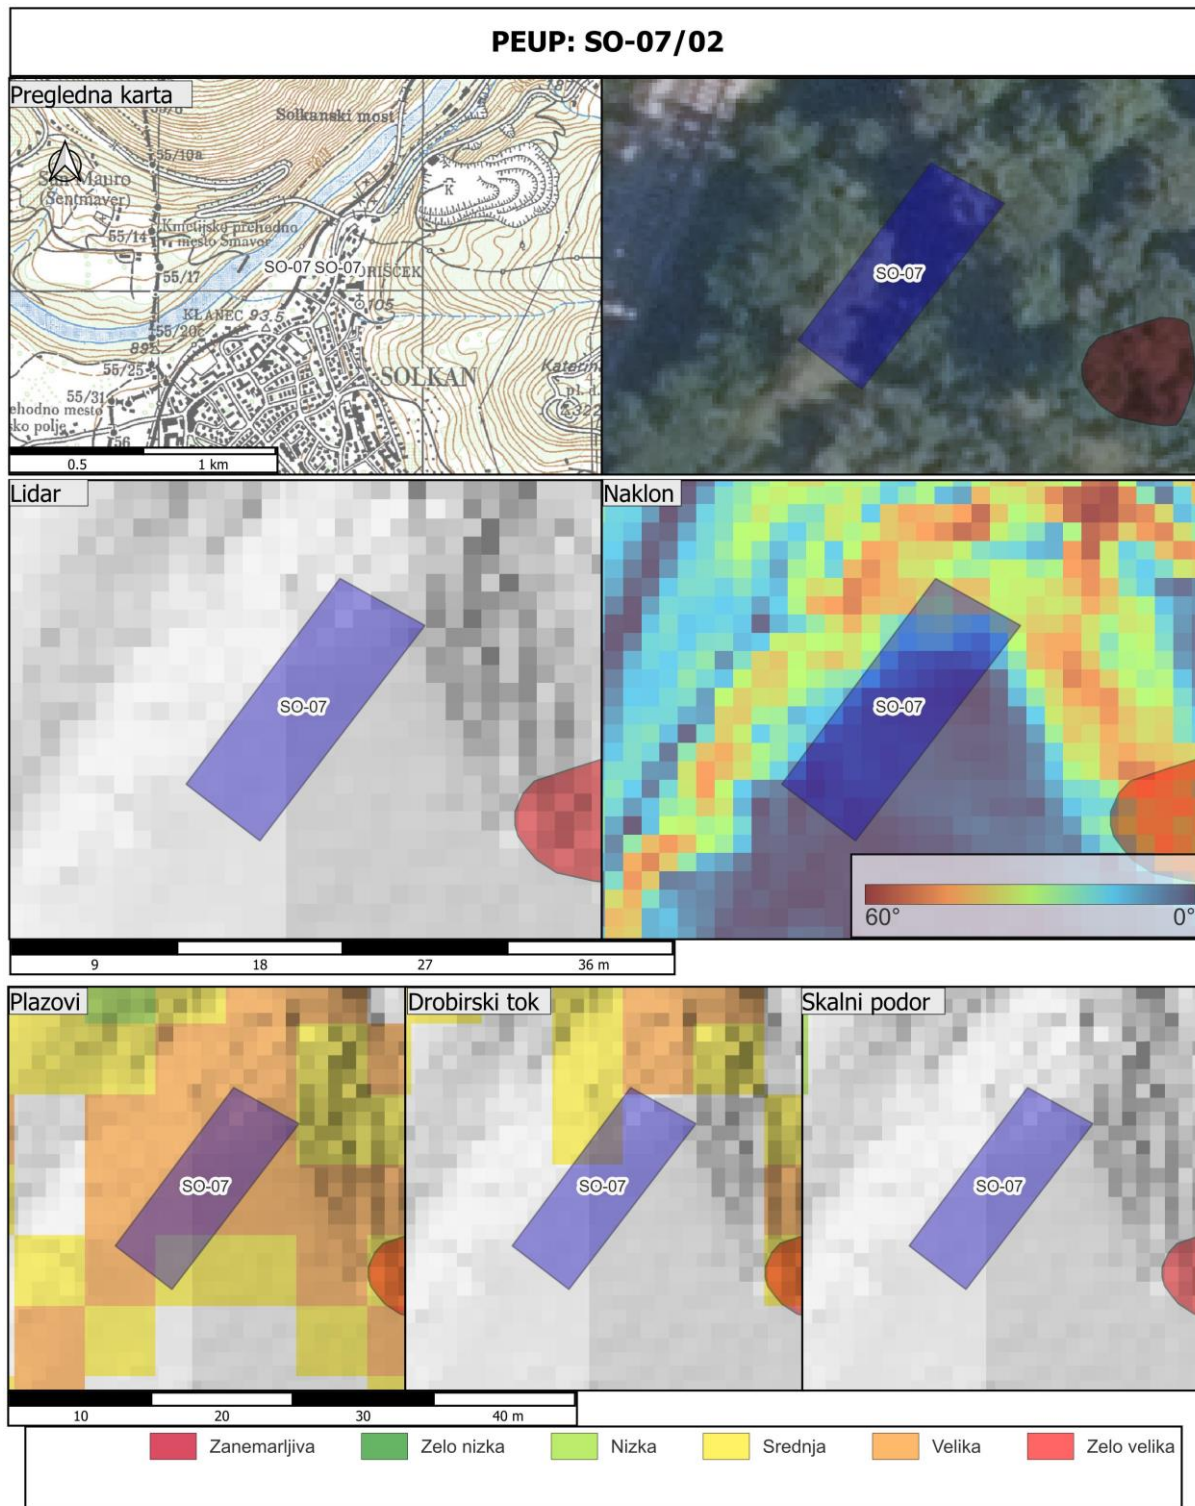
Oznaka pobude		Zaporedna številka	
SO-07/02		37	
Plazenje	Drobirski tokovi	Podori	Skupna
4	2	0	4
Opis spremembe		Predvidena raba	Površina (m2)
manjši popravek namenske rabe, uskladitev s parcelnim stanjem		ZD	74.2
Trenutno stanje na zemljišču		Predvideni posegi	
Pretežni del terena je raven in urejen kot sadovnjak in oljčnik, na severnem delu pa se teren prevesi v strmo brežino, ki je delno zaraščena ter slabo stabilizirana z osnovnimi podpornimi ukrepi (leseni koli).		manjši popravek namenske rabe, uskladitev s parcelnim stanjem	
Geološke razmere			
Teren se nahaja na fluvio-glacialni terasi z izravnanimi deli in strmimi terasami. Hribinska podlaga ne izdaja in se verjetno nahaja precej globoko. Na območju verjetno prevladuje meljato peščen prod z večjimi bloki ali samicami pretežno karbonatnih kamnin. Bloki so dobro zaobljeni. Teren prekriva preperina meljasto peščene sestave, ki je debela do 20 cm, na ravnem delu do 0.5 m.
