**Ocena vpliva posega na
plazljiva območja – za
poseg SD OPN za
mestno občino Nova
Gorica**

**Strokovne podlage po
vsebini geotehničnega
poročila skladno s
prilogo 8 splošnih
smernic s področja
upravljanja z vodami**

**PRELIMINARNO POROČILO –
FAZA 1**

ŠT. PROJEKTA
3030781

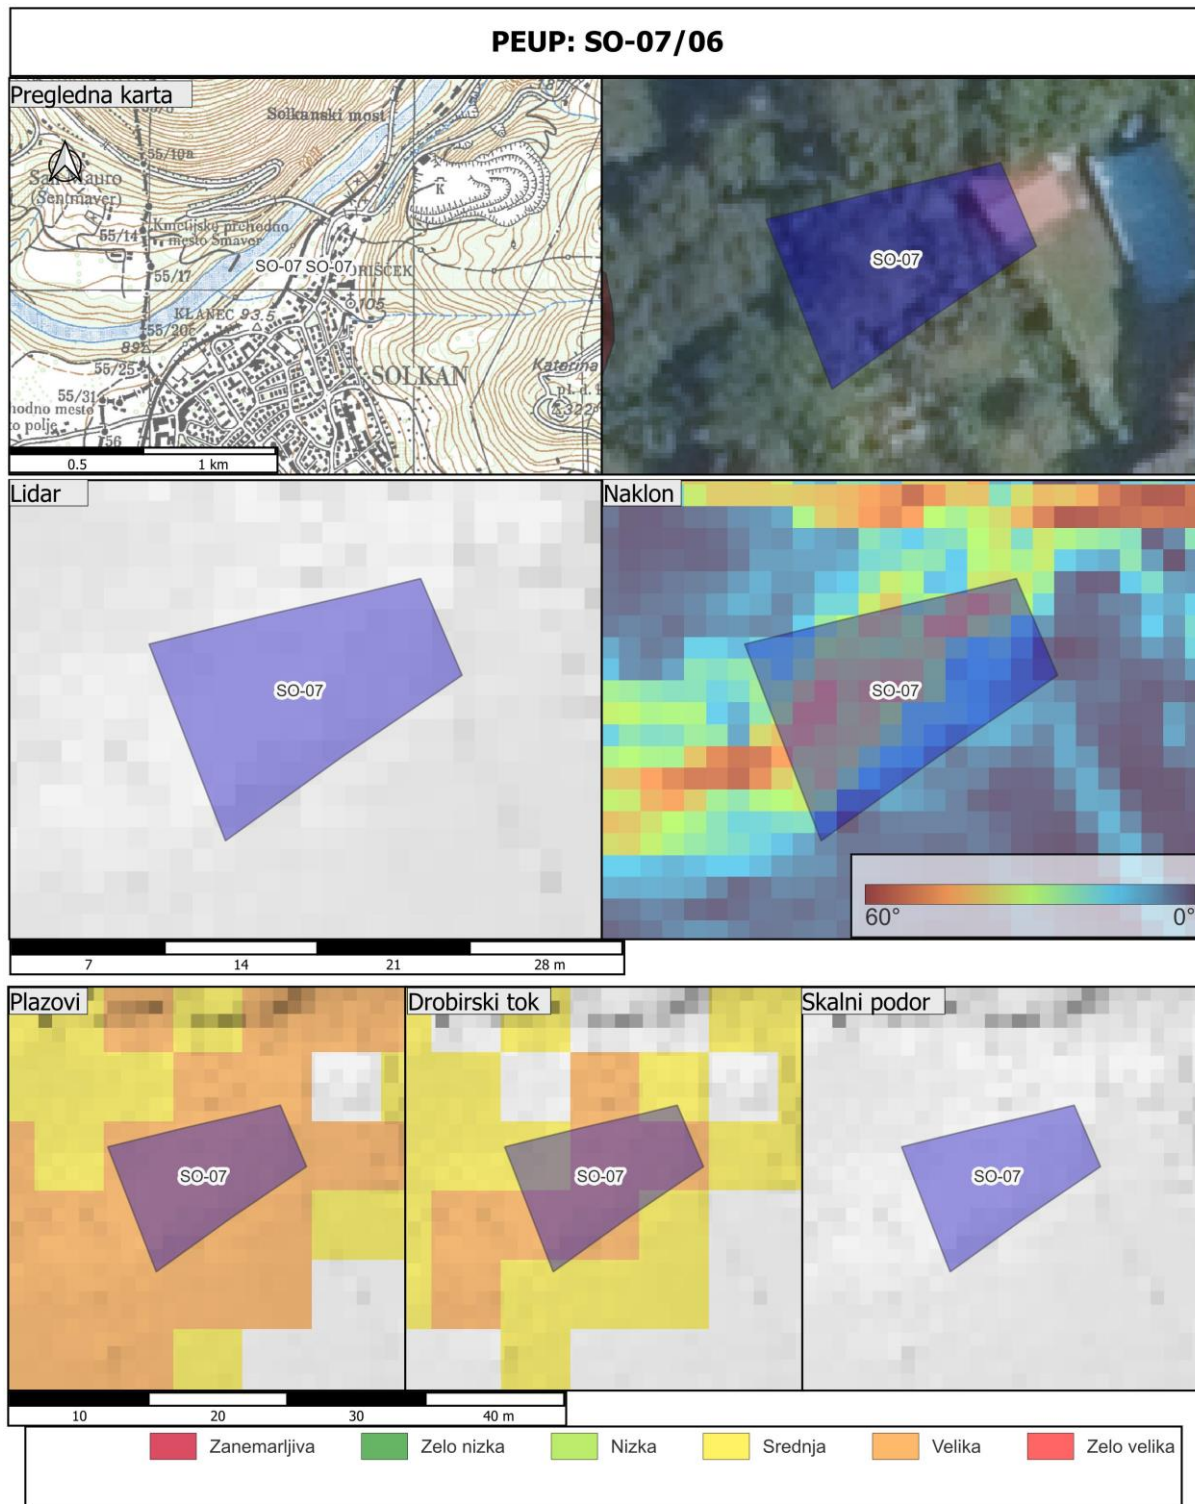
Oznaka pobude		Zaporedna številka	
SO-07/06		38	
Plazenje	Drobirski tokovi	Podori	Skupna
4	4	0	4
Opis spremembe		Predvidena raba	Površina (m2)
manjši popravek namenske rabe, uskladitev s parcelnim stanjem		SS	92.5
Trenutno stanje na zemljišču		Predvideni posegi	
Zemljišče je v jugovzhodnem delu izravnano, celotna sevrozahodna polovica pa že posega na strmo brežino rečne terase. Brežina je precej zaraščena. Na izravnannem delu so prisotni vrtovi in sadno drevje, severno od območja se nahaja srednje velik bazen.		manjši popravek namenske rabe, uskladitev s parcelnim stanjem	
Geološke razmere			
Teren se nahaja na fluvio-glacialni terasi z izravnanimi deli in strmimi terasami. Hribinska podlaga ne izdaja in se verjetno nahaja precej globoko. Na območju verjetno prevladuje meljasto peščen prod z večjimi bloki ali samicami pretežno karbonatnih kamnin. Bloki so dobro zaobljeni. Teren prekriva preperina meljasto peščene sestave, ki je debela do 20 cm, na ravnem delu do 0.5 m.

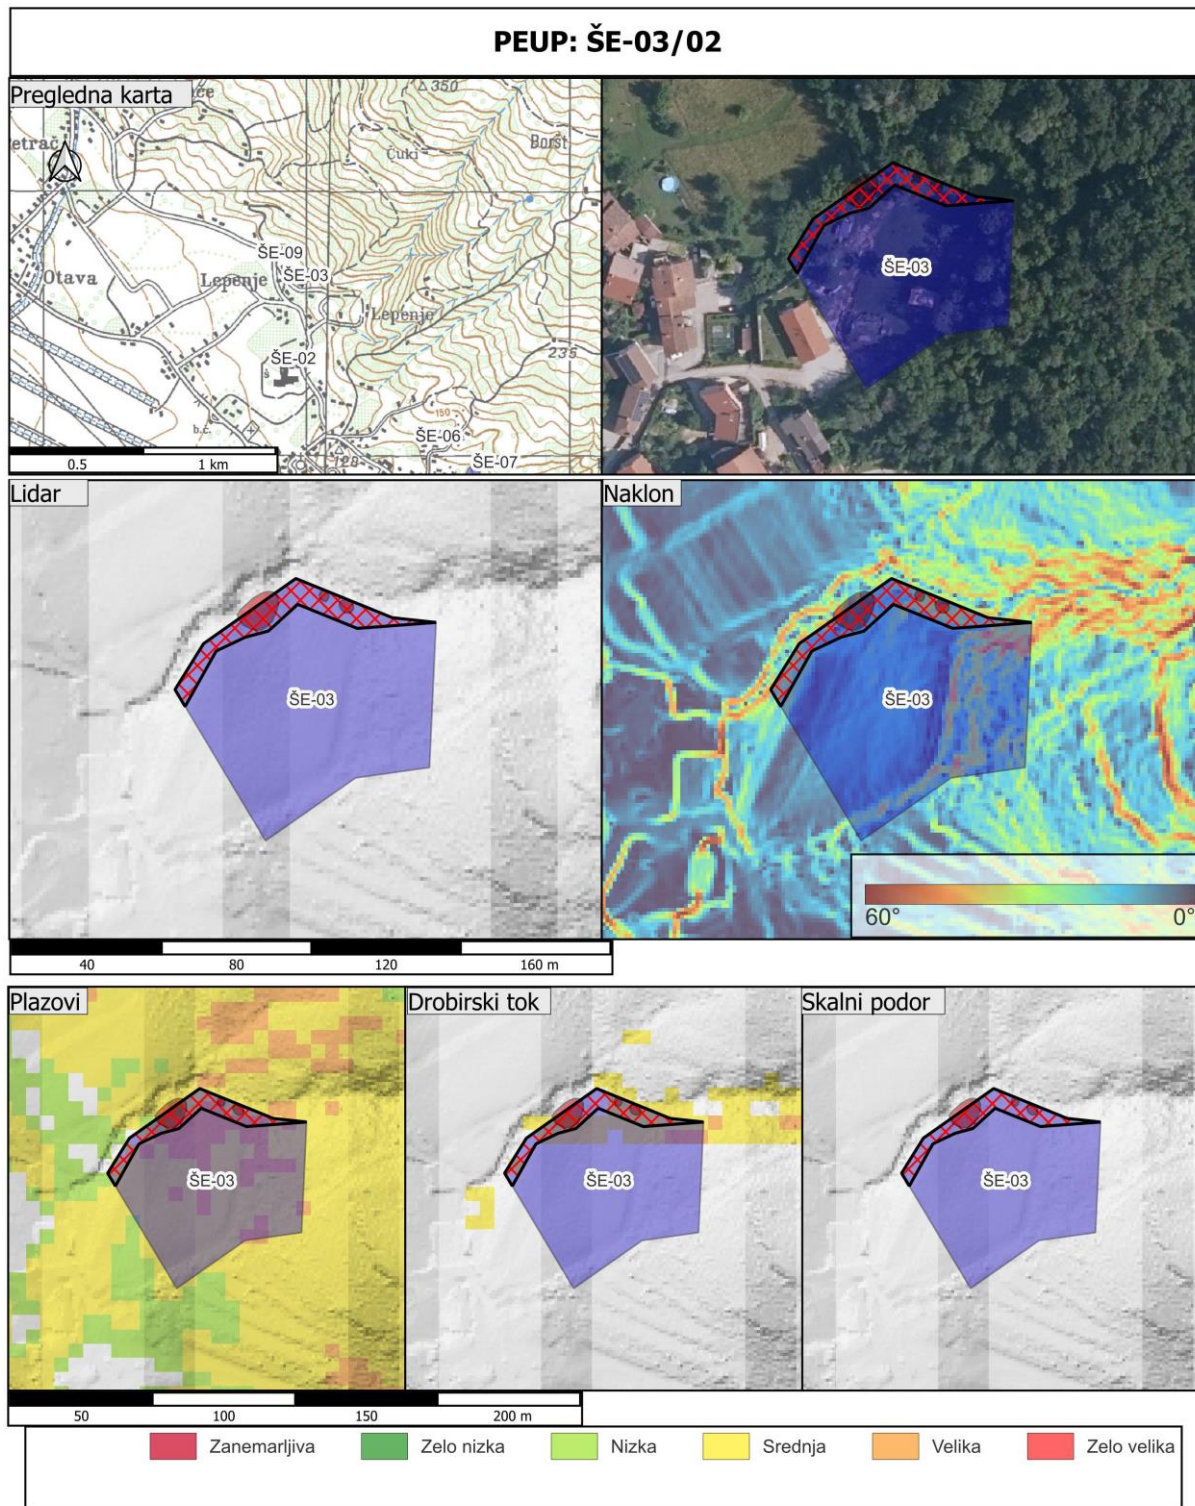
Oznaka pobude		Zaporedna številka	
ŠE-03/02		41	
Plazenje	Drobirski tokovi	Podori	Skupna
4	4	0	4
Opis spremembe		Predvidena raba	Površina (m ²)
predviden glamping (priloga)		BT	3119.2
Trenutno stanje na zemljišču		Predvideni posegi	
Območje je se nahaja na nagnjenem terenu, ca 20 stopinj proti zahodu. Teren je umetno terasiran z nakloni brežin teras ca 40 stopinj. Teraso niso zaščitene. Na severozahodu območja poteka struga potoka. Brežine so neurejene, potok je zaraščen.		predviden glamping (priloga)	
Geološke razmere			
Podlago predstavlja fliš. V spodnjem delu prevladuje tanko plastnat fliš s prevladujočim deležem laporovca, v zgornjem delu območja pa srednje plastnati fliš s peščenim laporovcem in drobnozrnati peščenjakom. Vpad plasti je 42/12. Debelina preperine v naravnem stanju je majhna in ne presega 0.5 m. Ob umetnih nasutih je tega materiala več, njegova sestava pa poleg meljastega gruščja vsebuje še bloke apnenčevega peščenjaka.

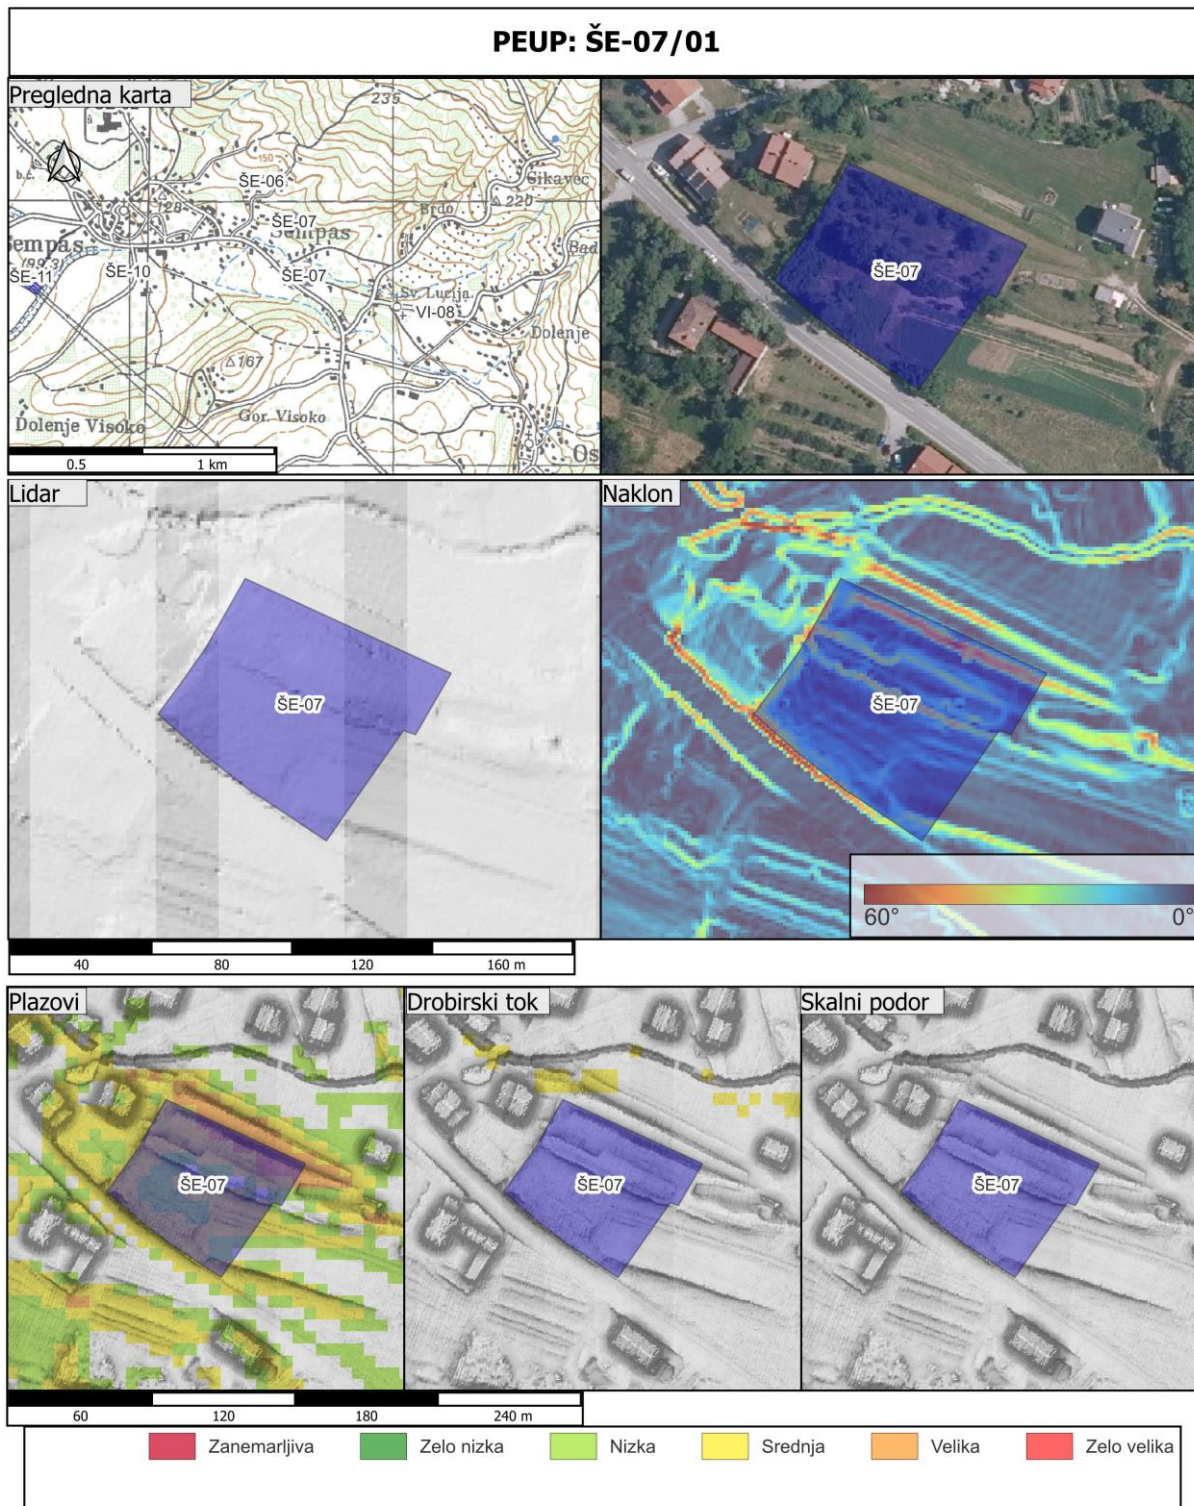
Oznaka pobude		Zaporedna številka	
ŠE-07/01		43	
Plazenje	Drobirski tokovi	Podori	Skupna
4	2	0	4
Opis spremembe		Predvidena raba	Površina (m ²)
predvidena gradnja poslovno stanovanjskega objekta		SS	3286.4
Trenutno stanje na zemljišču		Predvideni posegi	
Teren je terasasto urejen z grebenom, ki poteka po severni polovici območja. Brežine teras so mestoma naravne mestoma pa najverjetneje pozidane in gosto poraščene z travo in grmovjem. Ob južnem robu je ob cesti izveden AB zid.		predvidena gradnja poslovno stanovanjskega objekta	
Geološke razmere			
Podlago predstavlja tanko plastnati fliš, skoraj brez plasti peščenjakov. Na terenu izdanja siv laporovec. Debelina preperine je na grebenu majhna (30 cm)			
Hidrogeološke razmere			
Znakov podzemne vode ni.			
Ocena stabilnosti			
Teren je stabilen. Tudi terase, ki so najverjetneje pozidane, so v dobrem stanju, brez znakov poškodb.			
Odvodnja			
Odvodnja ni urejena. V končnem stanju bo odvodnjo potrebno urediti površinsko, ker ponikanje zaradi nizkih prepustnosti ni izvedljivo.

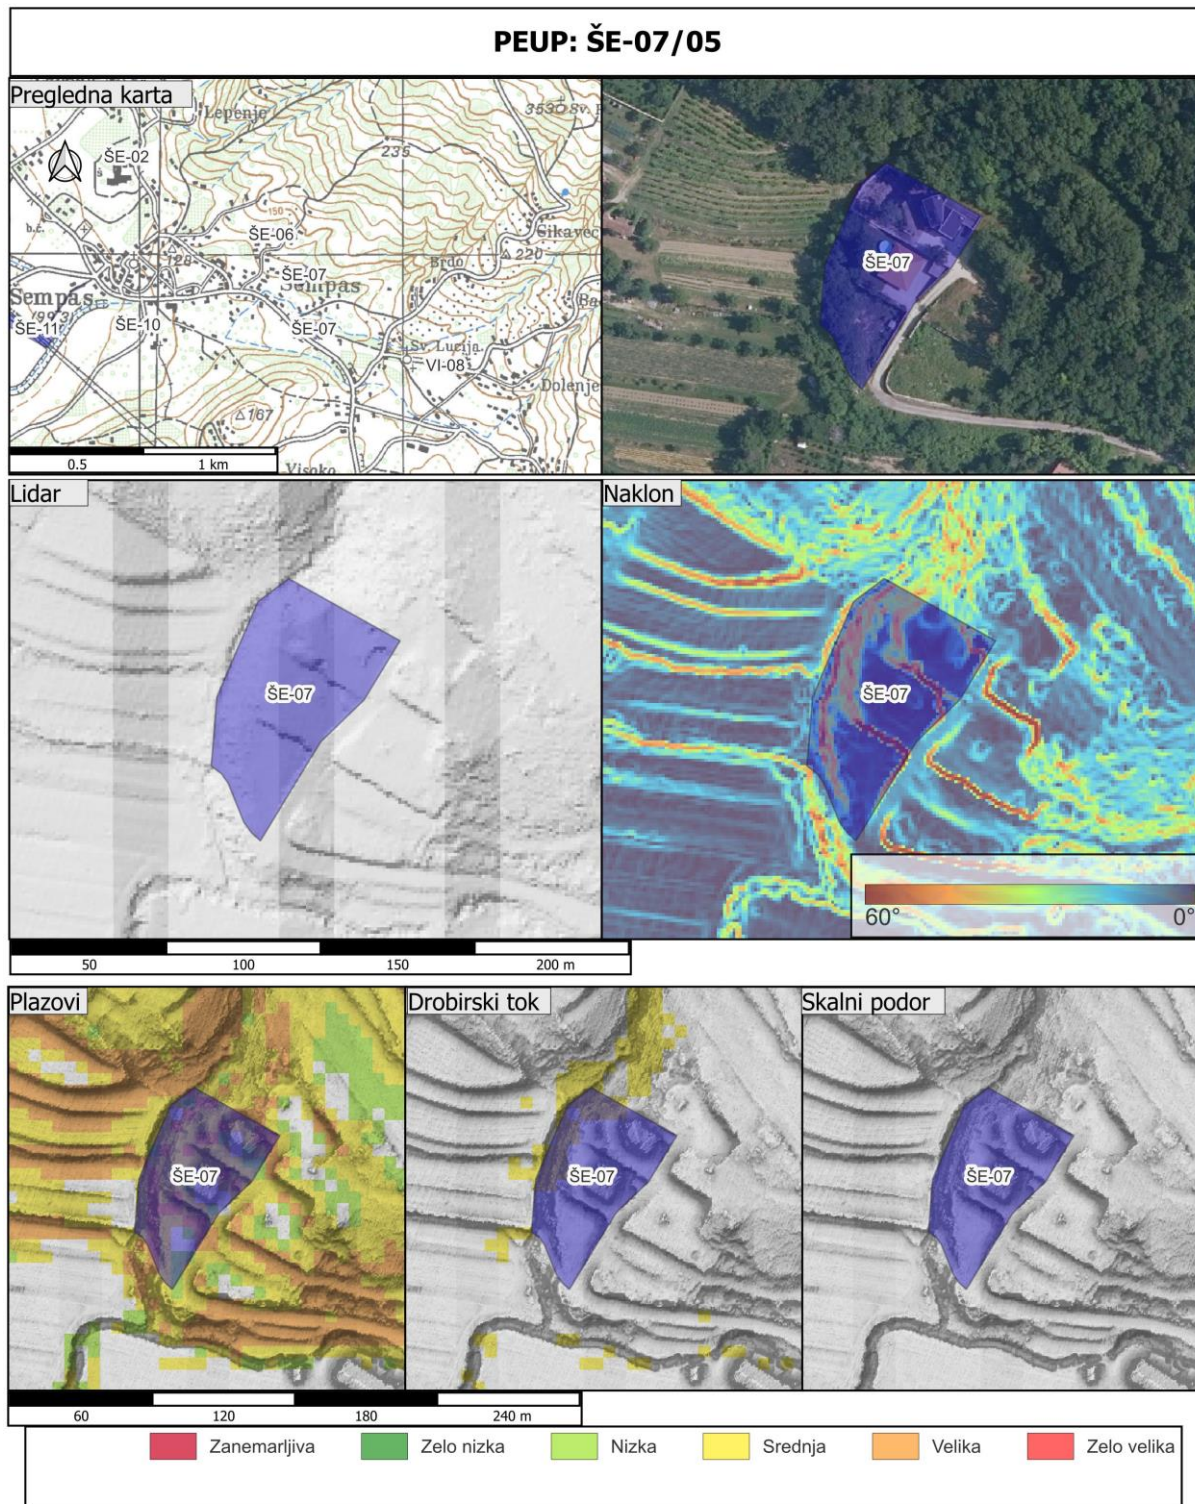
Oznaka pobude		Zaporedna številka	
ŠE-07/05		44	
Plazenje	Drobirski tokovi	Podori	Skupna
4	3	0	4
Opis spremembe		Predvidena raba	Površina (m2)
sprememba načina urejanja iz OPPN v OPPN, delno že pozidano, predvidena gradnja stanovanjskega objekta		SS	2710.2
Trenutno stanje na zemljišču		Predvideni posegi	
Območje delno že pozidano z dvema objektoma na severnem delu. Objekta sta v različnih etažah in med seboj deljena z visokim (4 m) AB zidom. V južnem delu je teren umetno poravnan in nepozidan. Po zahodnem robu območja poteka dostopna pot, ki je varovana z opornim kamnitim zidom.		sprememba načina urejanja iz OPPN v OPPN, delno že pozidano, predvidena gradnja stanovanjskega objekta	
Geološke razmere			
Podlaga ne izdajanja. V spodnjem delu prisotnih veliko blokov karbonatne sestave. Delno ti bloki tvorijo tudi južno brežino. Na območju prisoten deluvialni grušč, večinoma pa je teren umetno izravnano in deloma zasut.

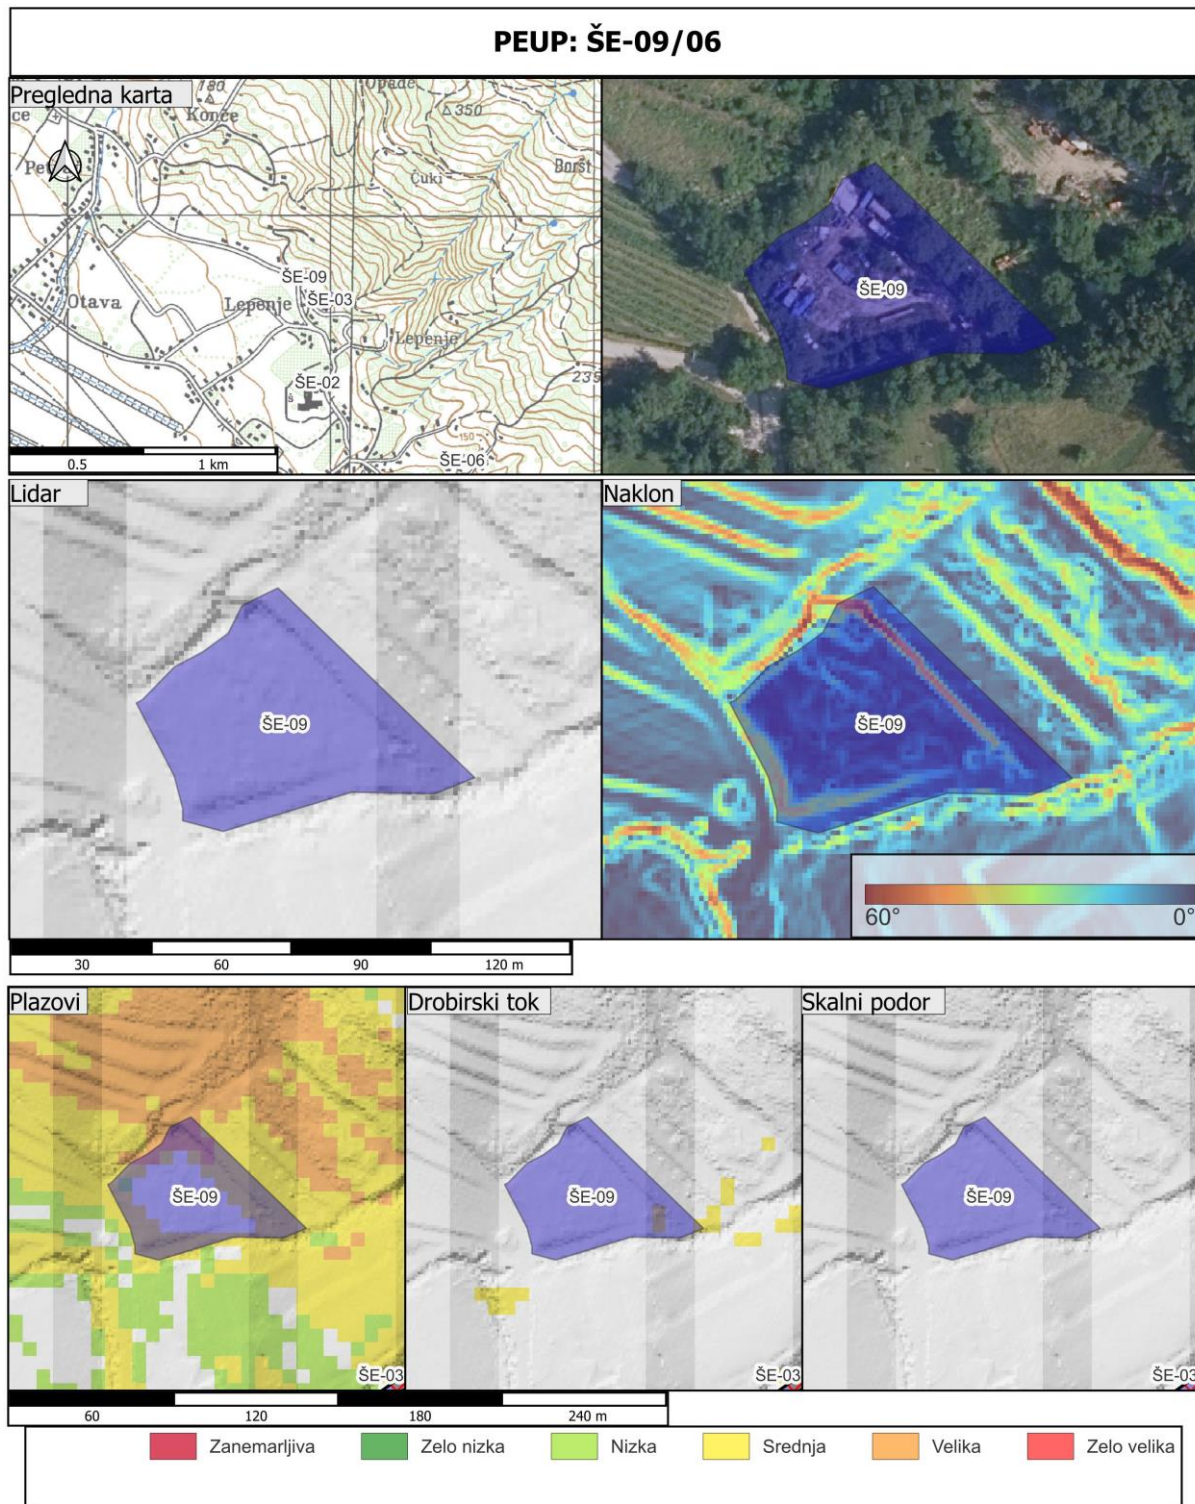
Oznaka pobude		Zaporedna številka	
ŠE-09/06		45	
Plazenje	Drobirski tokovi	Podori	Skupna
4	3	0	4
Opis spremembe		Predvidena raba	Površina (m ²)
predvidena gradnja kmetijskega objekta (hlev za pujse)		IK	2048.7
Trenutno stanje na zemljišču		Predvideni posegi	
<p>Teren je umetno izravnano, na sicer blagem pobočju. Brežine so nezavarovane, a stabilne. Najbolj strma in najvišja brežina je na severovzhodnem robu in znaša dobre 3 m. Na severozahodnem in jugovzhodnem robu poteka potok, ki je v času ogleda suh. Struge potokov so zelo zaraščene, prav tako tudi zahodna brežina ob lokalni cesti.</p>		predvidena gradnja kmetijskega objekta (hlev za pujse)	
Geološke razmere			
<p>Podlaga je tanko do srednje plastnat fliš z do 40 cm debelimi plastmi kompaktnih kalkarenitov. Vpad plasti je proti severu med 15 in 25 stopinj. Opazno je rahlo povijanje plasti. Vpad je za stabilnost zelo ugoden. Sloj preperine je tanek (do 30 cm) vendar na območju ni prisoten, ker gre za uravnano tereno z deloma umetnim materialom.</p>

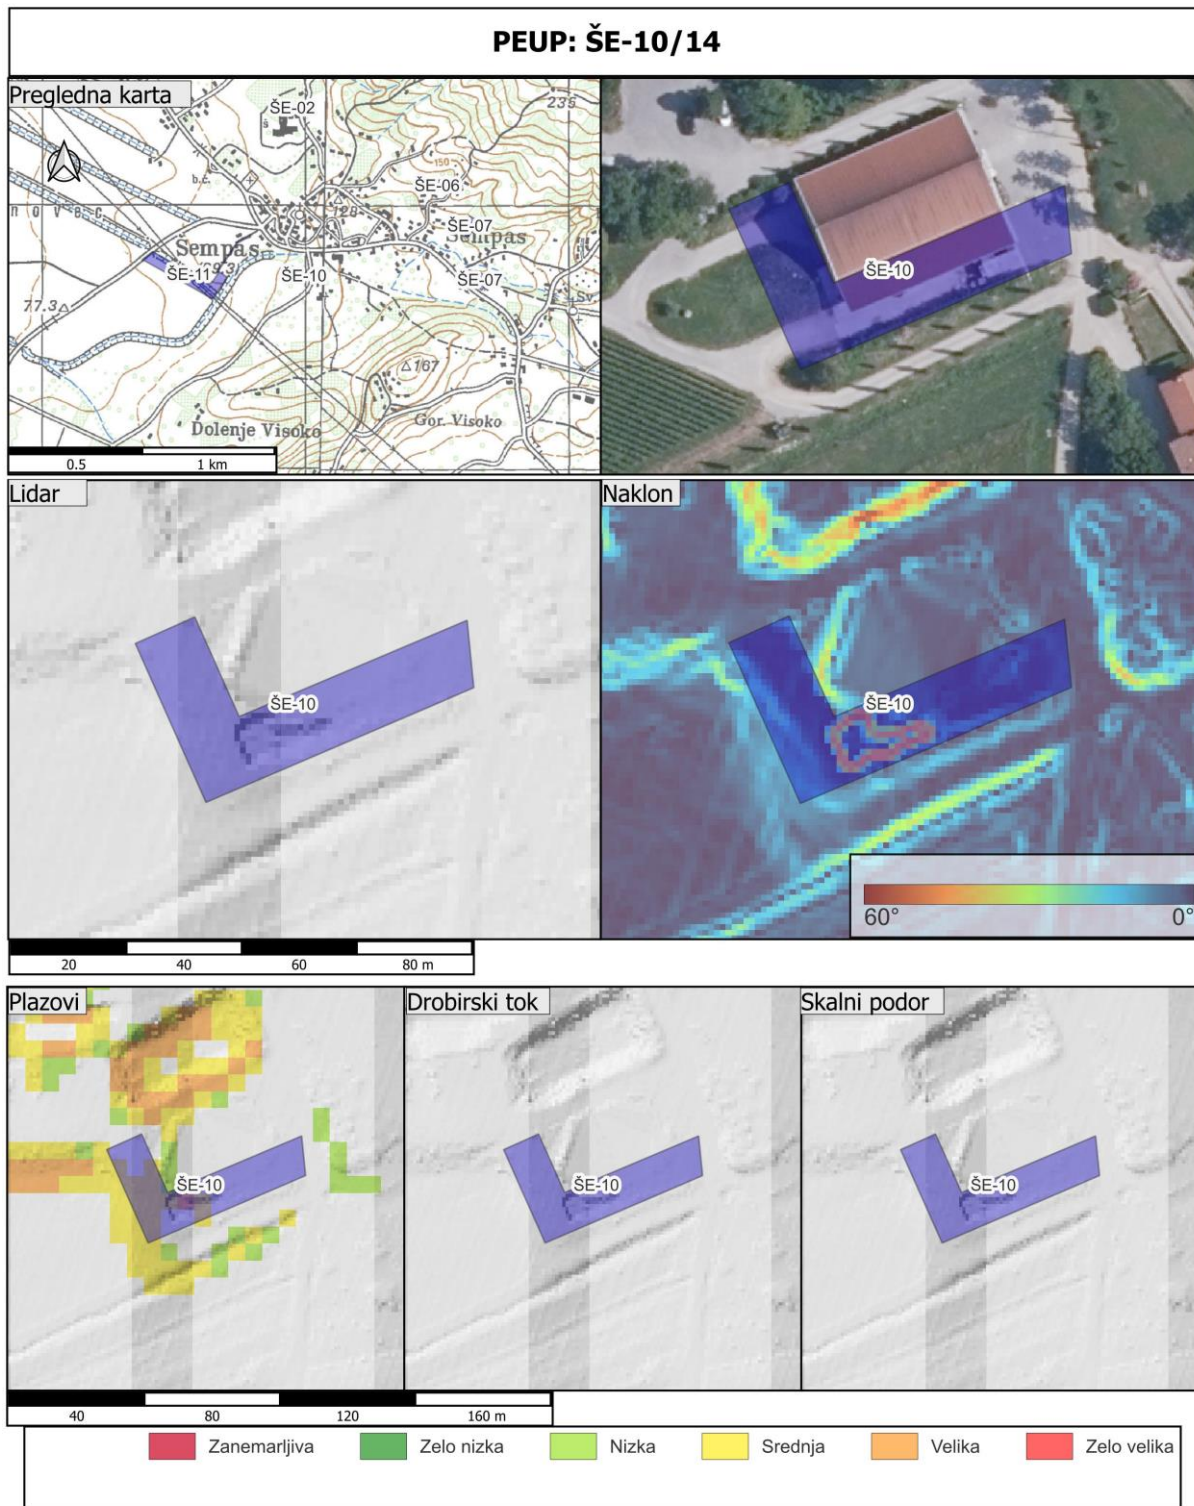
Oznaka pobude		Zaporedna številka	
ŠE-10/14		46	
Plazenje	Drobirski tokovi	Podori	Skupna
4	2	0	4
Opis spremembe		Predvidena raba	Površina (m2)
Širitev stavbnih zemljišč za potrebe vinarstva		IK	810.1
Trenutno stanje na zemljišču		Predvideni posegi	
Širitev predstavlja nadaljevanje objekta, ki je že podkleten in ob robovih obsut z umetnim materialom, ki tvori blago brežino.		Širitev stavbnih zemljišč za potrebe vinarstva	
Geološke razmere			
Geološka podlaga ne izdanja. Najverjetneje v podlagi prevladuje tanko plastnat fliš, na južnem robu pa se nanj verjetno nalega že aluvialni sediment. Debelina nevezanih materialov ni poznana.			
Hidrogeološke razmere			
Podzemna voda ni prisotna. Brežine obstoječega vkopa so suhe. Koto ocenjujemo glede na najbližjo drenažno bazo (~ 88 m n.v.)			
Ocena stabilnosti			
Teren je stabilen, brez posebnosti.			
Odvodnja			
Odvodnja je urejena na utrjenih delih zemljišča. Meteorne vode se lahko ob ugodnih razmerah v podlagi ponikajo v aluvialni material. Sicer se odvodnja lahko uredi površinsko.

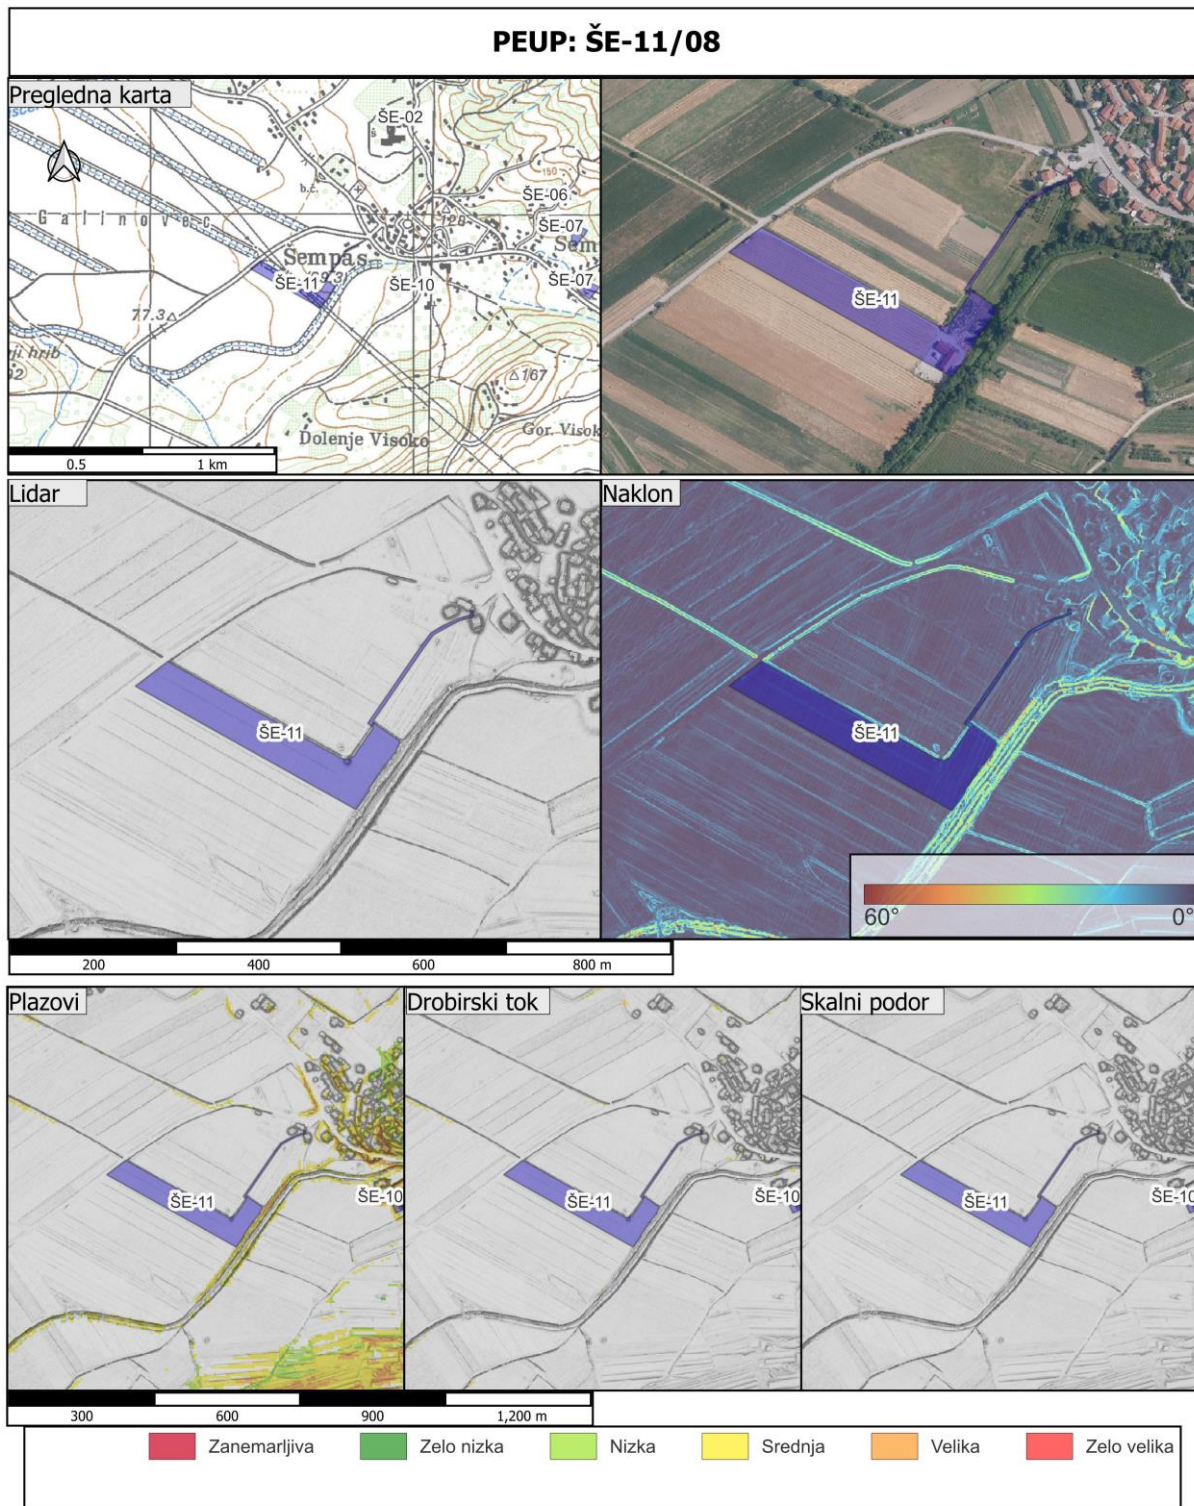
Oznaka pobude		Zaporedna številka	
ŠE-11/08		47	
Plazenje	Drobirski tokovi	Podori	Skupna
3	1	0	3
Opis spremembe		Predvidena raba	Površina (m2)
uskladitev z dejanskim stanjem, že izveden OPPN za potrebe kmetijskega gospodarstva		IK,ZD	16435.4
Trenutno stanje na zemljišču		Predvideni posegi	
Popolnoma ravninski teren. Na vzhodu se na robu parcele nahaja umetni greben višine do 4 m. Greben je verjetno izven območja pobude.		uskladitev z dejanskim stanjem, že izveden OPPN za potrebe kmetijskega gospodarstva	
Geološke razmere			
Podlaga ne izdanja. Na območju prisotni aluvialni sedimenti neznanih debelin.			
Hidrogeološke razmere			
Podzemna voda se nahaja ca 2 do 3 m pod koto terena (glede na drenažne baze). Izdankov podzemne vode ni.			
Ocena stabilnosti			
Teren je stabilen. Stabilen je tudi nasip ob vzhodnem robu območja.			
Odvodnja			
Odvodnja utrjenih površin je urejena razpršeno. Možno je ponikanje meteornih vod ali odvodnja v površinske vode.

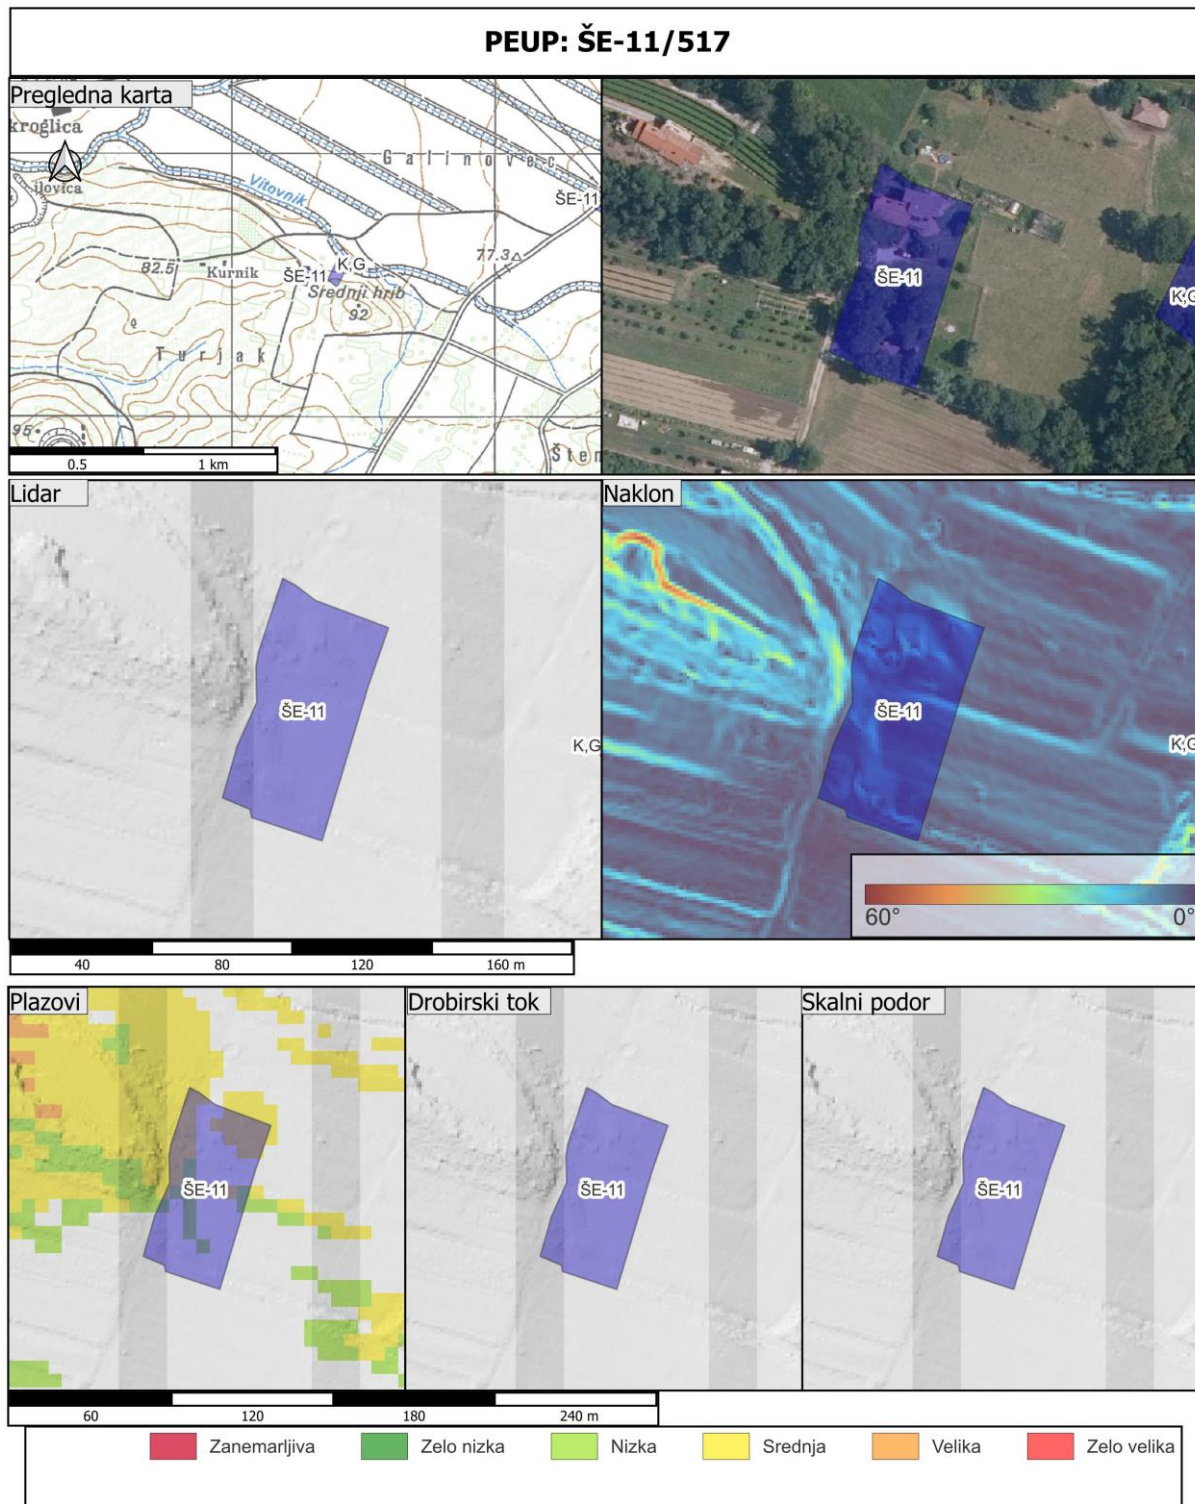
Oznaka pobude		Zaporedna številka	
ŠE-11/517		48	
Plazenje	Drobirski tokovi	Podori	Skupna
3	2	0	3
Opis spremembe		Predvidena raba	Površina (m ²)
opredelitev stavbnega zemljišča ob obstoječem objektu kot odprava napake (nekoč že bilo stavbno zemljišče)		A	2021.9
Trenutno stanje na zemljišču		Predvideni posegi	
Objekt je na parceli že prisoten. Uskladitev z obstoječim stanjem. Pretežno ravninski teren z blagim naklonom proti severu.		opredelitev stavbnega zemljišča ob obstoječem objektu kot odprava napake (nekoč že bilo stavbno zemljišče)	
Geološke razmere			
Podlago predstavlja tanko plastnati pliš, ki pa na območju ne izdanja. Prekrov je debel do 0.5 m in ga zastopa melj do meljast grušč.			
Hidrogeološke razmere			
Podzemna voda na območje ne izdanja. Podlaga je za vodo slabo prepustna.			
Ocena stabilnosti			
Na območju in v zaledju ni znakov nestabilnosti.			
Odvodnja			
Odvodnja ni urejena. Ponikanje meteornih vod je težko izvedljivo zaradi slabih prepustnosti tal.

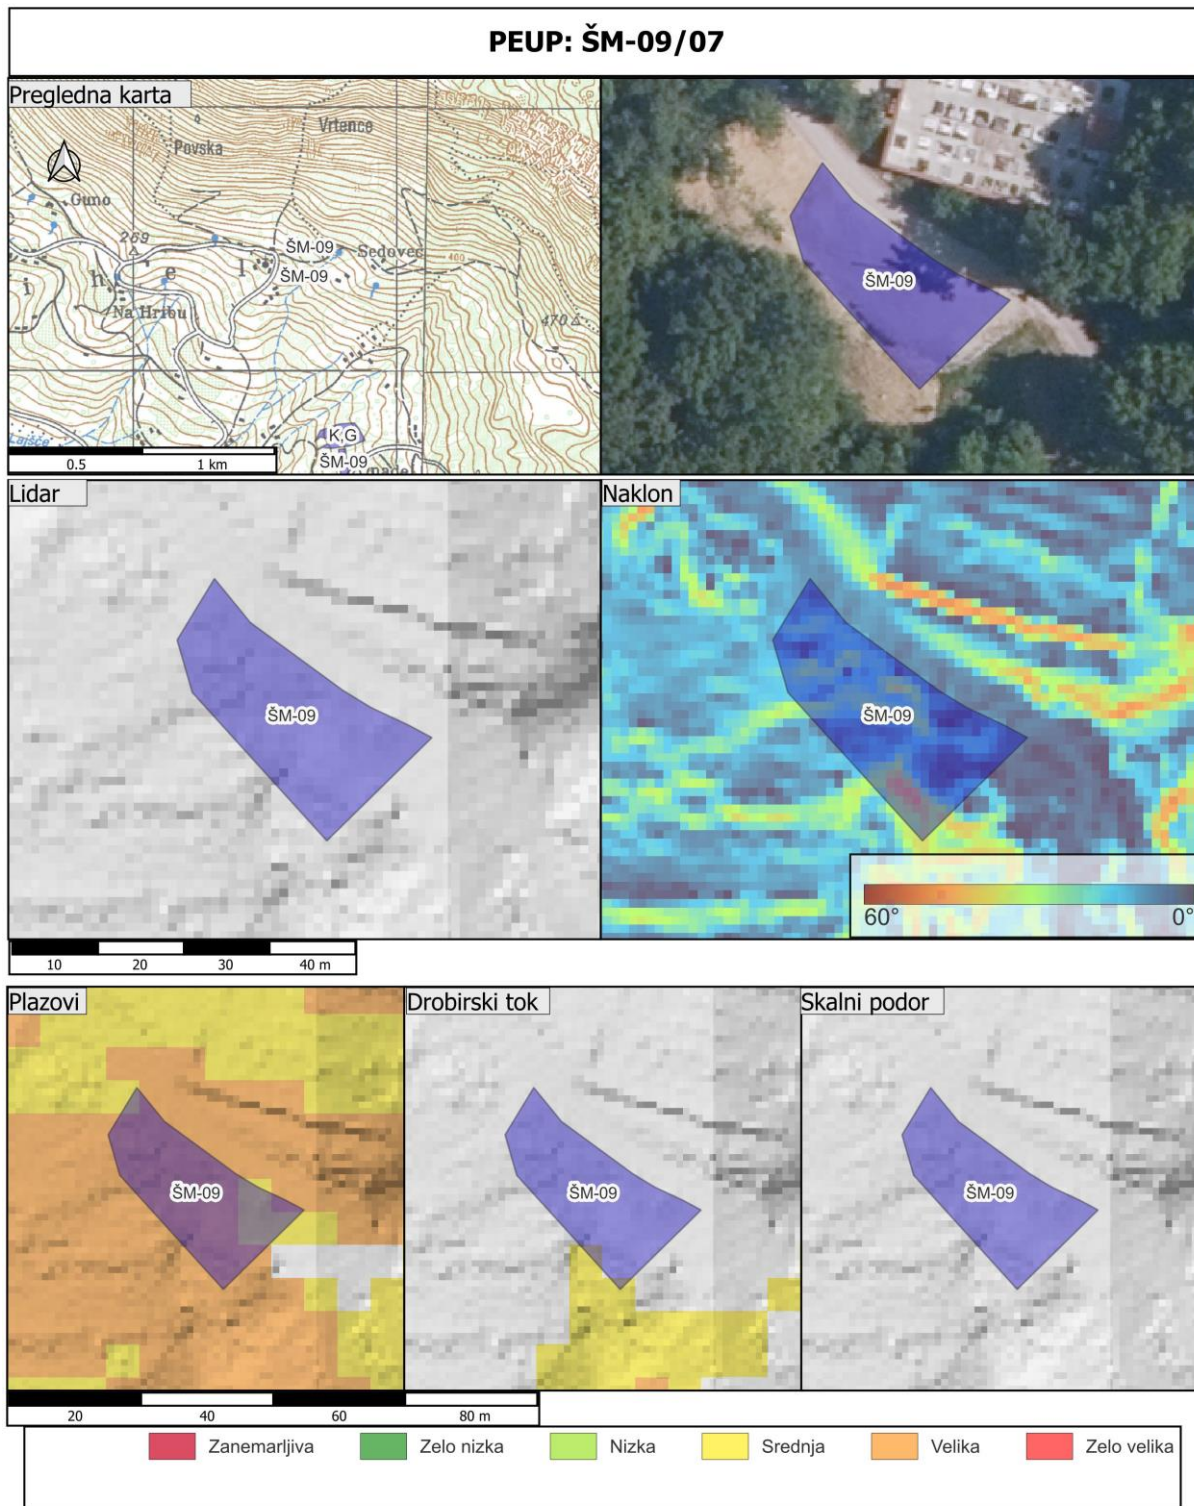
Oznaka pobude		Zaporedna številka	
ŠM-09/07		49	
Plazenje	Drobirski tokovi	Podori	Skupna
4	2	0	4
Opis spremembe		Predvidena raba	Površina (m2)
predvideno parkirišče		PO	374.2
Trenutno stanje na zemljišču		Predvideni posegi	
Teren je umetno izravnani in že v obstoječem stanju služi kot parkirišče za pokopališče. Na jugozahodnem robu območja je strma umetna brežina. Ob jugovzhodnem robu poteka izrazita grapa potoka, ki je v času ogleda suh.		predvideno parkirišče	
Geološke razmere			
Podlaga ne izdaja. Pod preperino se najverjetneje nahaja večja debelina karbonatnega grušča. Teren je izravnani z umetnim materialom.			
Hidrogeološke razmere			
Ni znakov podzemne vode. Ta se zaradi dobre prepustnosti podlage nahaja na večji globini.			
Ocena stabilnosti			
Teren je v obstoječem stanju stabilen. Tudi umetna brežina na jugozahodnem robu ne kaže znakov nestabilnosti. Struga na jugovzhodu je močno zaraščena. Enako velja za prepust pod cesto

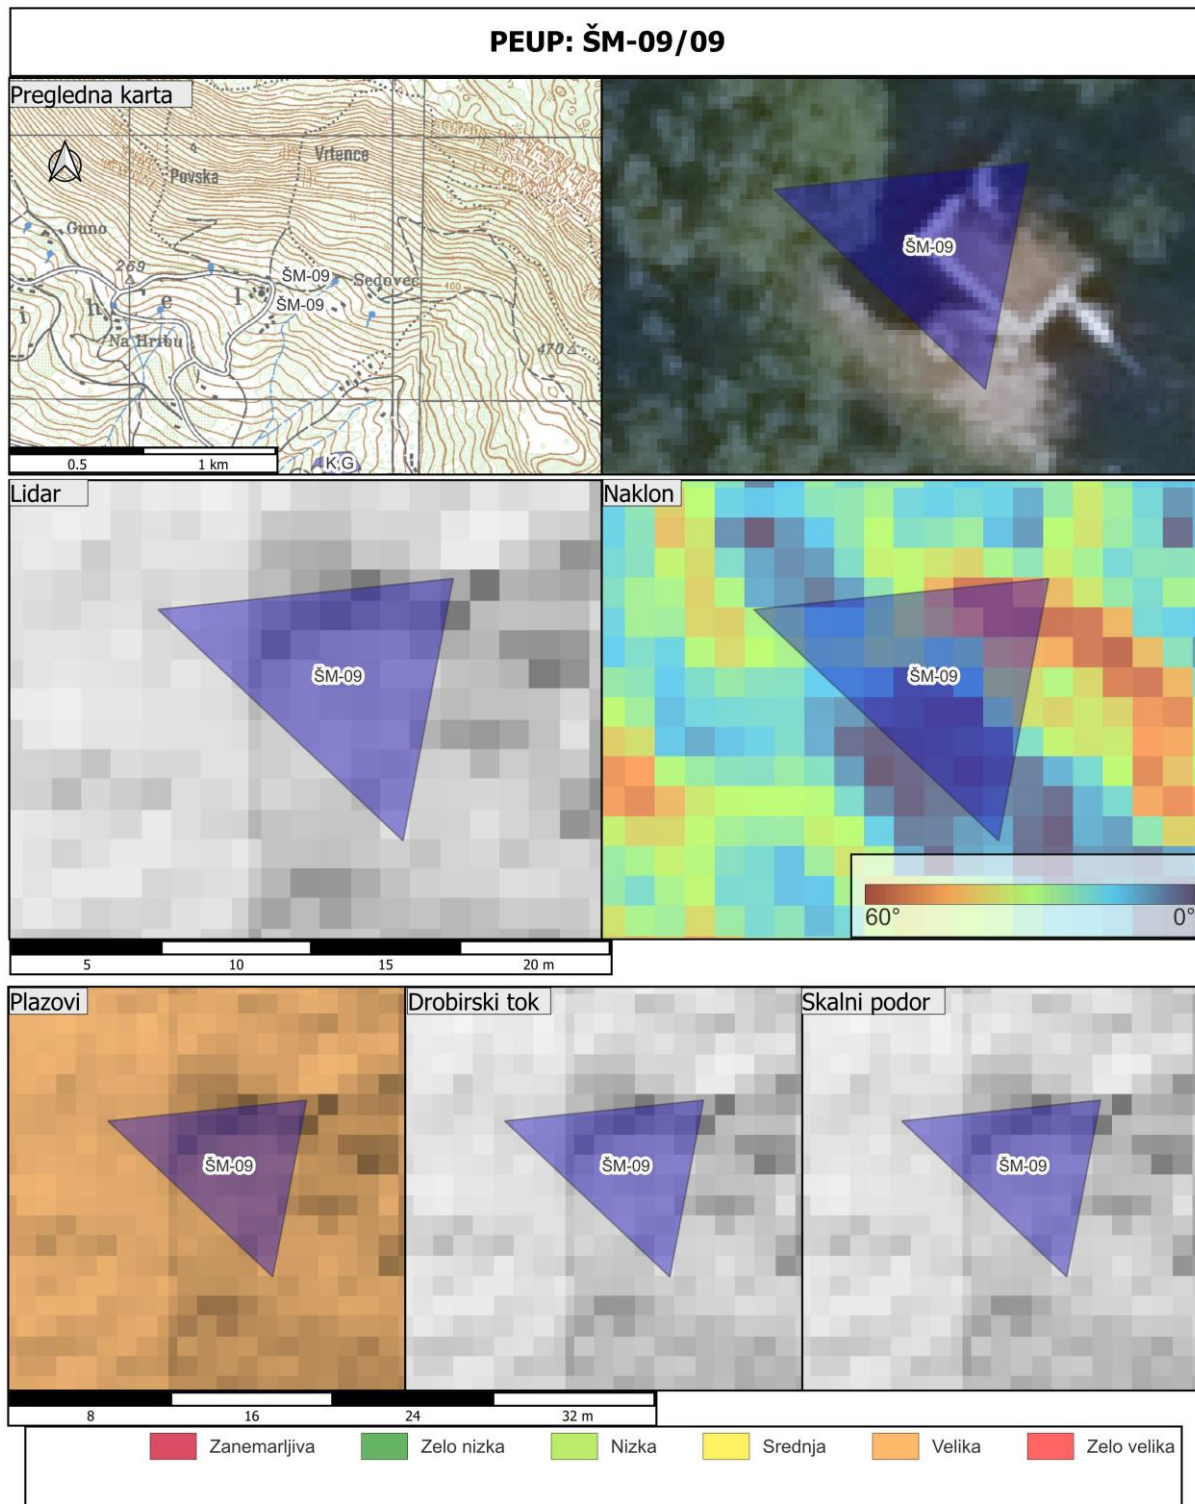
Oznaka pobude		Zaporedna številka	
ŠM-09/09		50	
Plazenje	Drobirski tokovi	Podori	Skupna
4	1	0	4
Opis spremembe		Predvidena raba	Površina (m2)
okoljska infrastruktura (vodohram)		0	42.5
Trenutno stanje na zemljišču		Predvideni posegi	
Nov objekt (vodohran) je na lokaciji že izveden. Gre za uskladitev z obstoječim stanjem. Objekt je vkopan v brežino, ki se odpira proti jugozahodu.		okoljska infrastruktura (vodohram)	
Geološke razmere			
Podlago predstavlja sprijet karbonatni grušč z bloki apnenca. Preperina je tanka in mestoma odsotna.			
Hidrogeološke razmere			
Nad vodohranom je zajetje drenažnega tipa. Pretok preлива znaša 0.5 l/s. Preliv je nato speljan severozahodno od objekta po plitvi strugi. V vkopu ob vodohranu voda ne izdanja. Ocenjujemo, da je grušč zelo dobro prepusten.			
Ocena stabilnosti			
Ni znakov nestabilnosti. Teren ob objektu je umetno niveliran in utrjen. Brežine nad objektom so urejene znakov nestabilnosti.

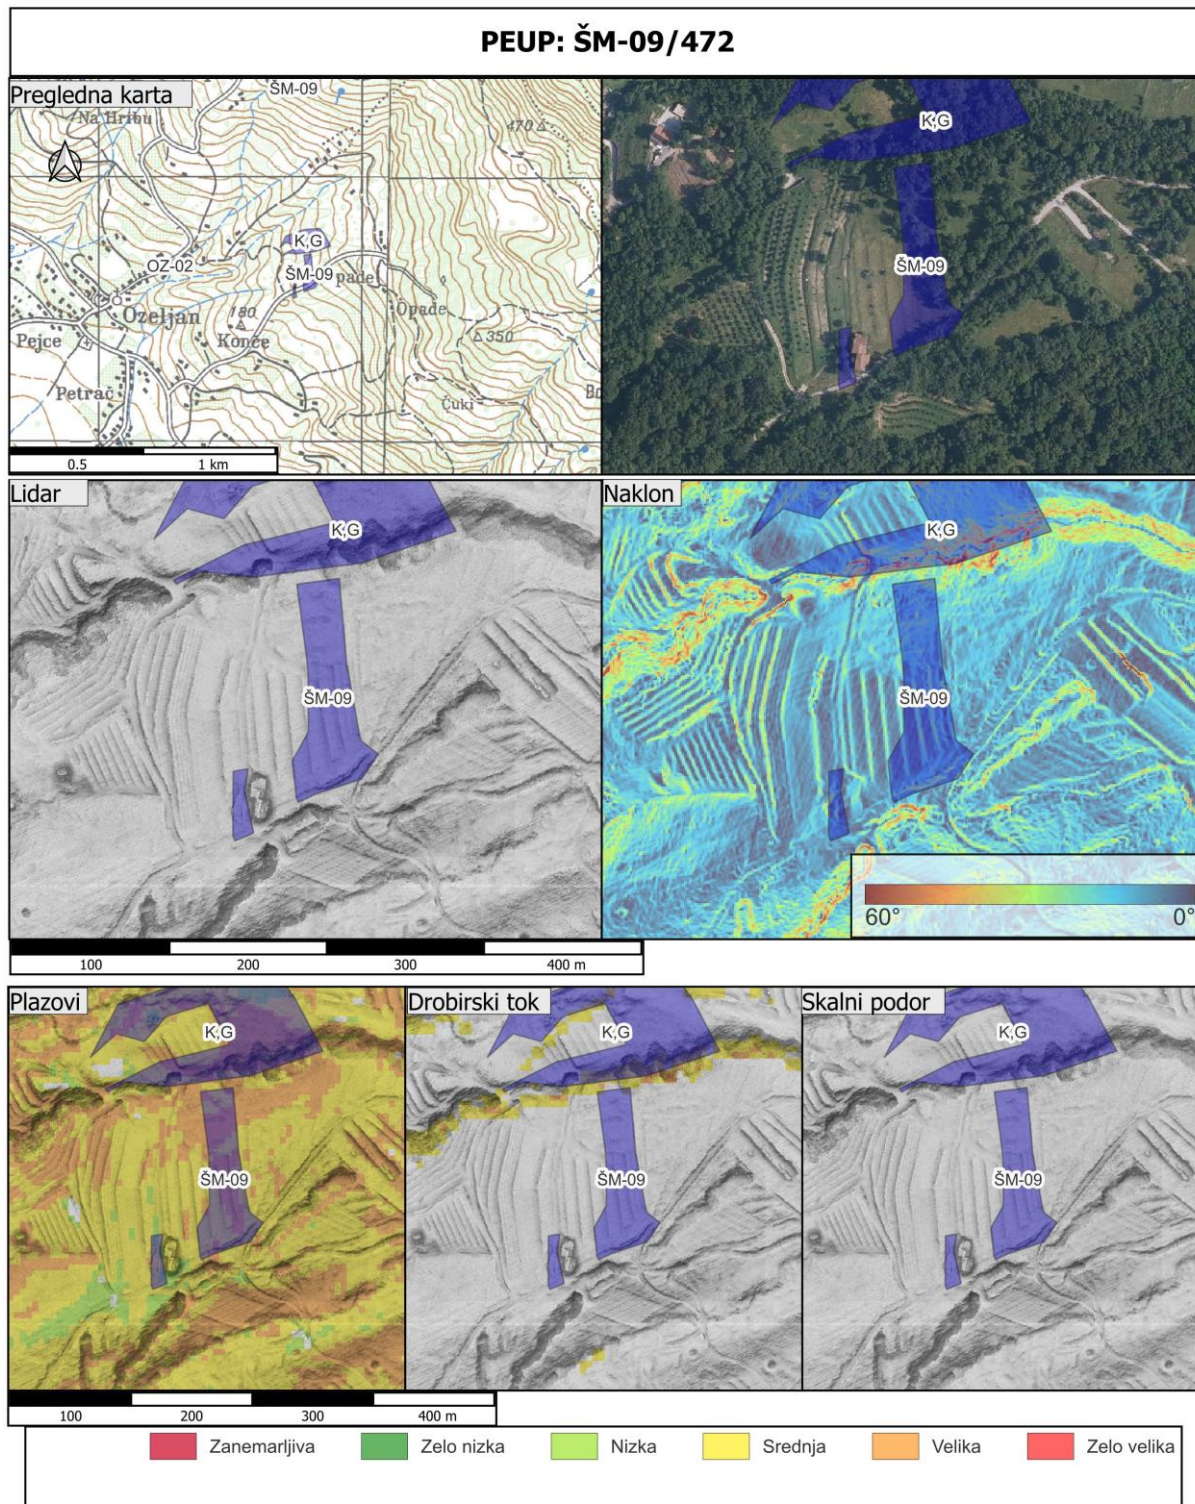
Oznaka pobude		Zaporedna številka	
ŠM-09/472		51	
Plazenje	Drobirski tokovi	Podori	Skupna
4	3	0	4
Opis spremembe		Predvidena raba	Površina (m2)
razširitev stavbnega zemljišča ob obstoječem objektu		BT,A	4665.3
Trenutno stanje na zemljišču		Predvideni posegi	
<p>Pobuda zajema dve območji. Prva je razširitev stanovanjskega objekta, druga pa glamping območje. Obe se nahajata na gemorfološko podobnem reliefu z blagim naklonom proti zahodu. Pobočje je terasirano z blagimi terasami. Območje pobude v celoti ograjeno in zaklenjeno zato je pogled izveden iz vseh zunanjih strani. Stanovanjski objekt bo zagotovo porušen pred gradnjo novega objekta. Na severu območja za glamping se nahaja struga vodotoka.</p>		razširitev stavbnega zemljišča ob obstoječem objektu	
Geološke razmere			
Podlaga ne izdanja. Na območju predvidevamo, da se v podlagi nahaja fliš, dopuščamo pa tudi možnost prekrova deluvialnih sedimentov ali celo karbonatnega grušča v obliki drobirskega toka. V preperini prisotni klasti fliša in karbonatnih kamnin., Zabeleženi so tudi večji bloki apnenca.
