**Ocena vpliva posega na
plazljiva območja – za
poseg SD OPN za
mestno občino Nova
Gorica**

**Strokovne podlage po
vsebini geotehničnega
poročila skladno s
prilogo 8 splošnih
smernic s področja
upravljanja z vodami**

**PRELIMINARNO POROČILO –
FAZA 1**

ŠT. PROJEKTA
3030781

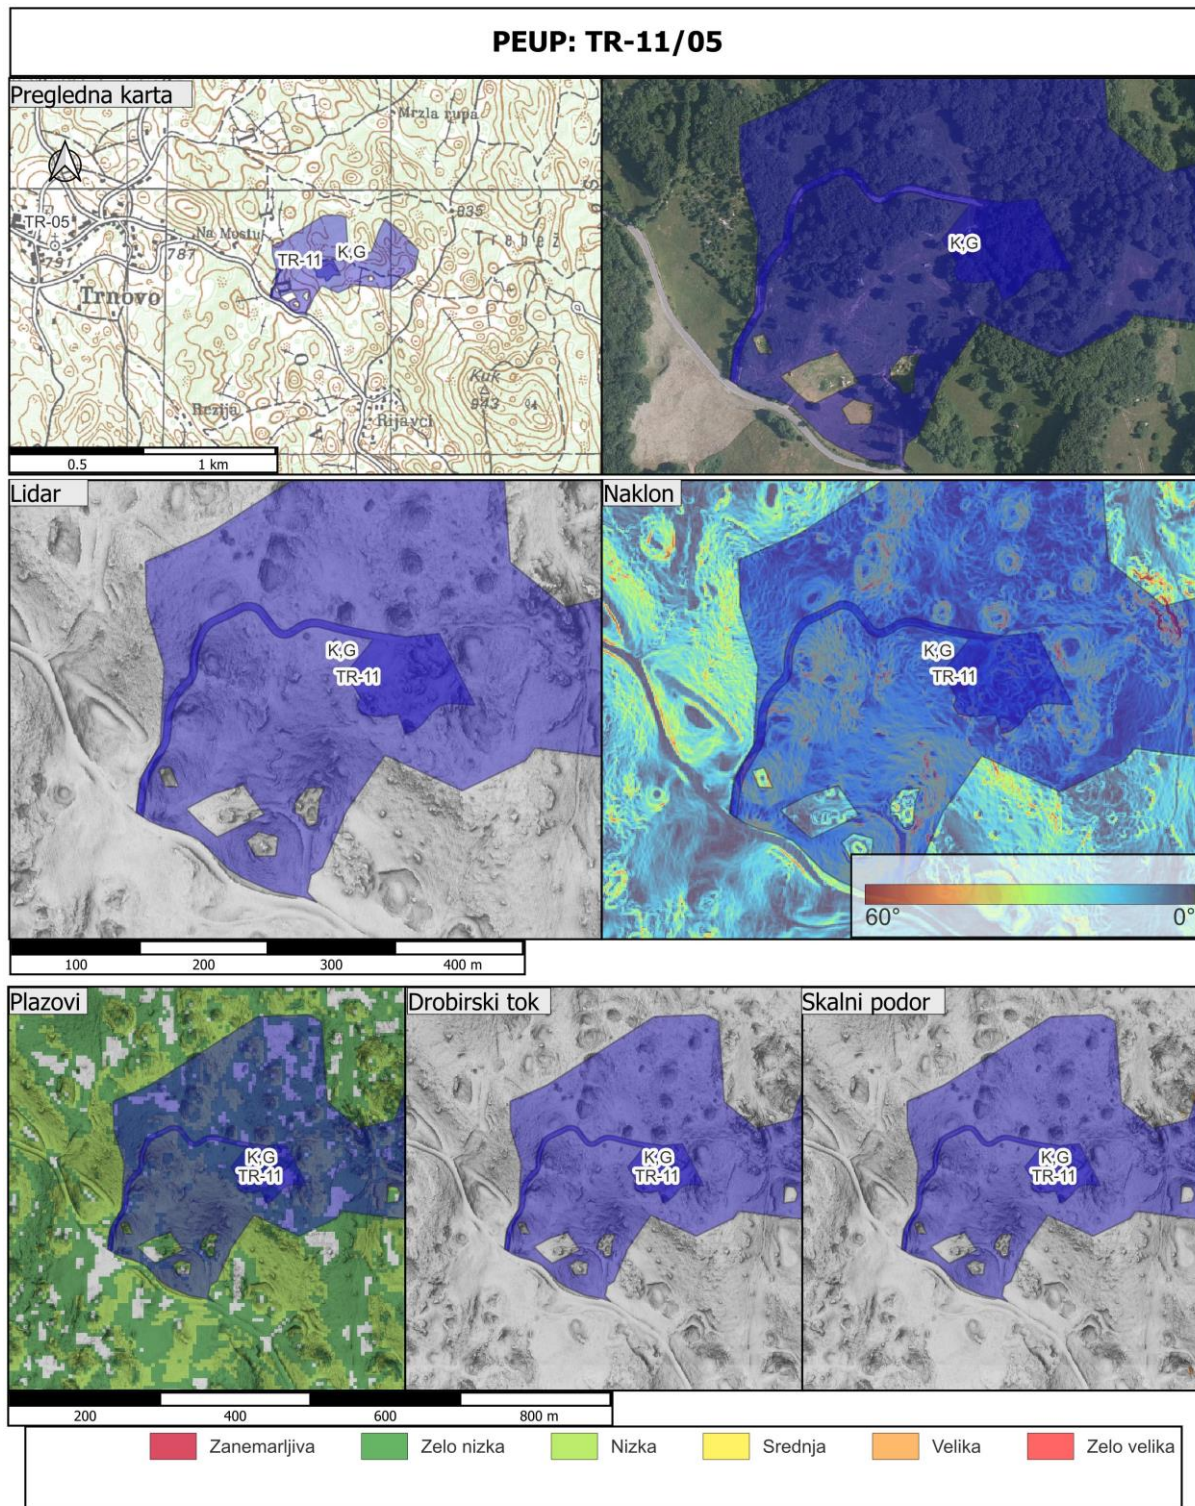
Oznaka pobude		Zaporedna številka	
TR-11/05		53	
Plazenje	Drobirski tokovi	Podori	Skupna
2	2	0	2
Opis spremembe		Predvidena raba	Površina (m2)
predviden glamping (priloga)		K1,K2,G,BT	6766.8
Trenutno stanje na zemljišču		Predvideni posegi	
Glavni del območja je nagnjen proti jugu in je delno zatravljen, delno pa poraščen z gozdom. Teren je kraški.		predviden glamping (priloga)	
Geološke razmere			
Podlaga so jurski plastnati apnenci, ki so zelo dobro zakraseli. Preperina je tanka in ne presega 30 cm. Pogosto je odsotna.			
Hidrogeološke razmere			
Podzemna voda ni prisotna in se nahaja zelo globoko pod terenom. Prisotna je dvojna prepustnost, ki je ob prisotnosti razpok in zakraselih struktur zelo dobra, sicer pa nizka.			
Ocena stabilnosti			
Teren je brez znakov nestabilnosti. Kamninski bloki na pobočjih so raščena podlaga in so stabilni.			
Odvodnja			
Odvodnja vod s ponikanjem je izvedljiva in brez vplivov na stabilnost območja.

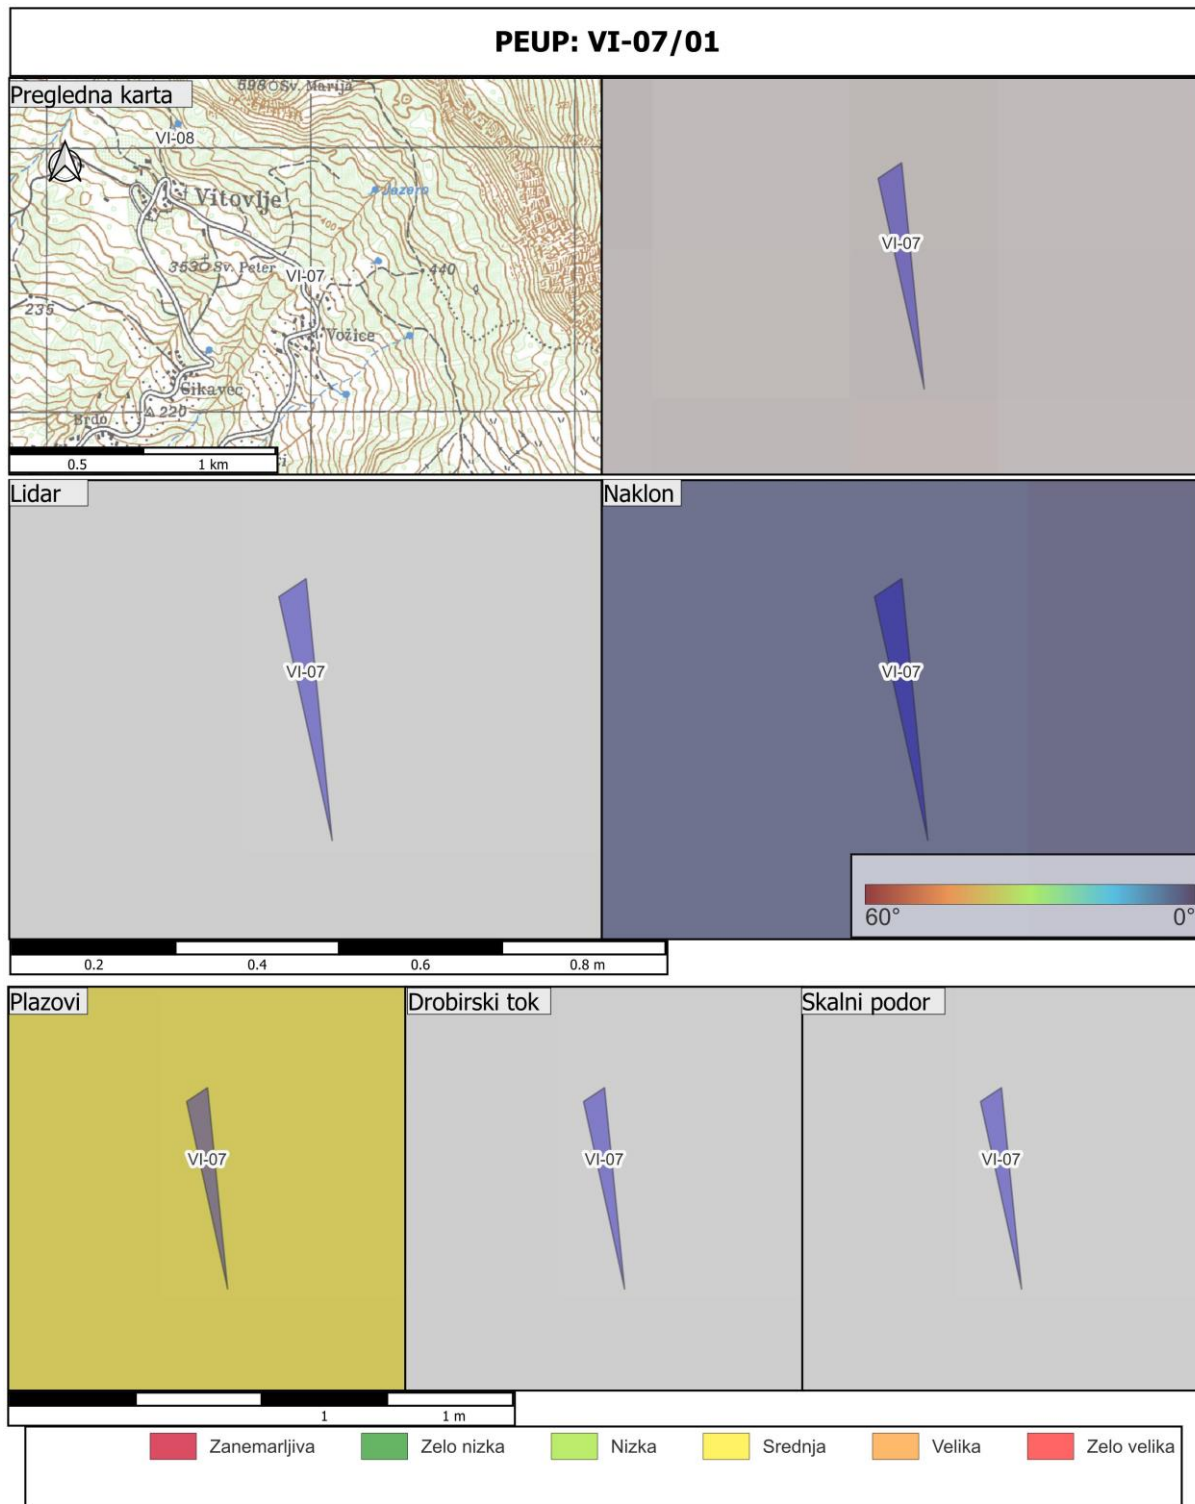
Oznaka pobude		Zaporedna številka	
VI-07/01		54	
Plazenje	Drobirski tokovi	Podori	Skupna
3	2	0	3
Opis spremembe		Predvidena raba	Površina (m ²)
prireditveni prostor Vitovlje (priloga)		BT	0
Trenutno stanje na zemljišču		Predvideni posegi	
Teren je umetno izravnani in delno asfaltiran. Ob severovzhodnem robu poteka brežina ob kateri se izceja voda, ki po jarku in potoku, ki prečka območja odteka proti jugozahodu. Celotno območje je že urejeno.		prireditveni prostor Vitovlje (priloga)	
Geološke razmere			
Na severovzhodnem robu se najverjetneje nahaja flišna podlaga. Preostali del območja je splaniran in urejen z umetnim nasipom. Fliš gorvodno od posega pokriva karbonatni grušč z bloki apnenca v debelini do nekaj metrov (max ca 7 m). Naravna preperina na območju ni prisotna.			
Hidrogeološke razmere			
Na severovzhodnem robu, kjer se izravnani del pobude vkoplje v brežino se izceja podzemna voda. Voda, ki na začetku stoji v jarku se počasi izceja v jarek, ki teče po sredini parcele proti jugozahodu. Nivo podzemne vode je na skrajnem severovzhodnem delu na koti izravnane terena potem pa se spušča skladno z prvotnim terenom.

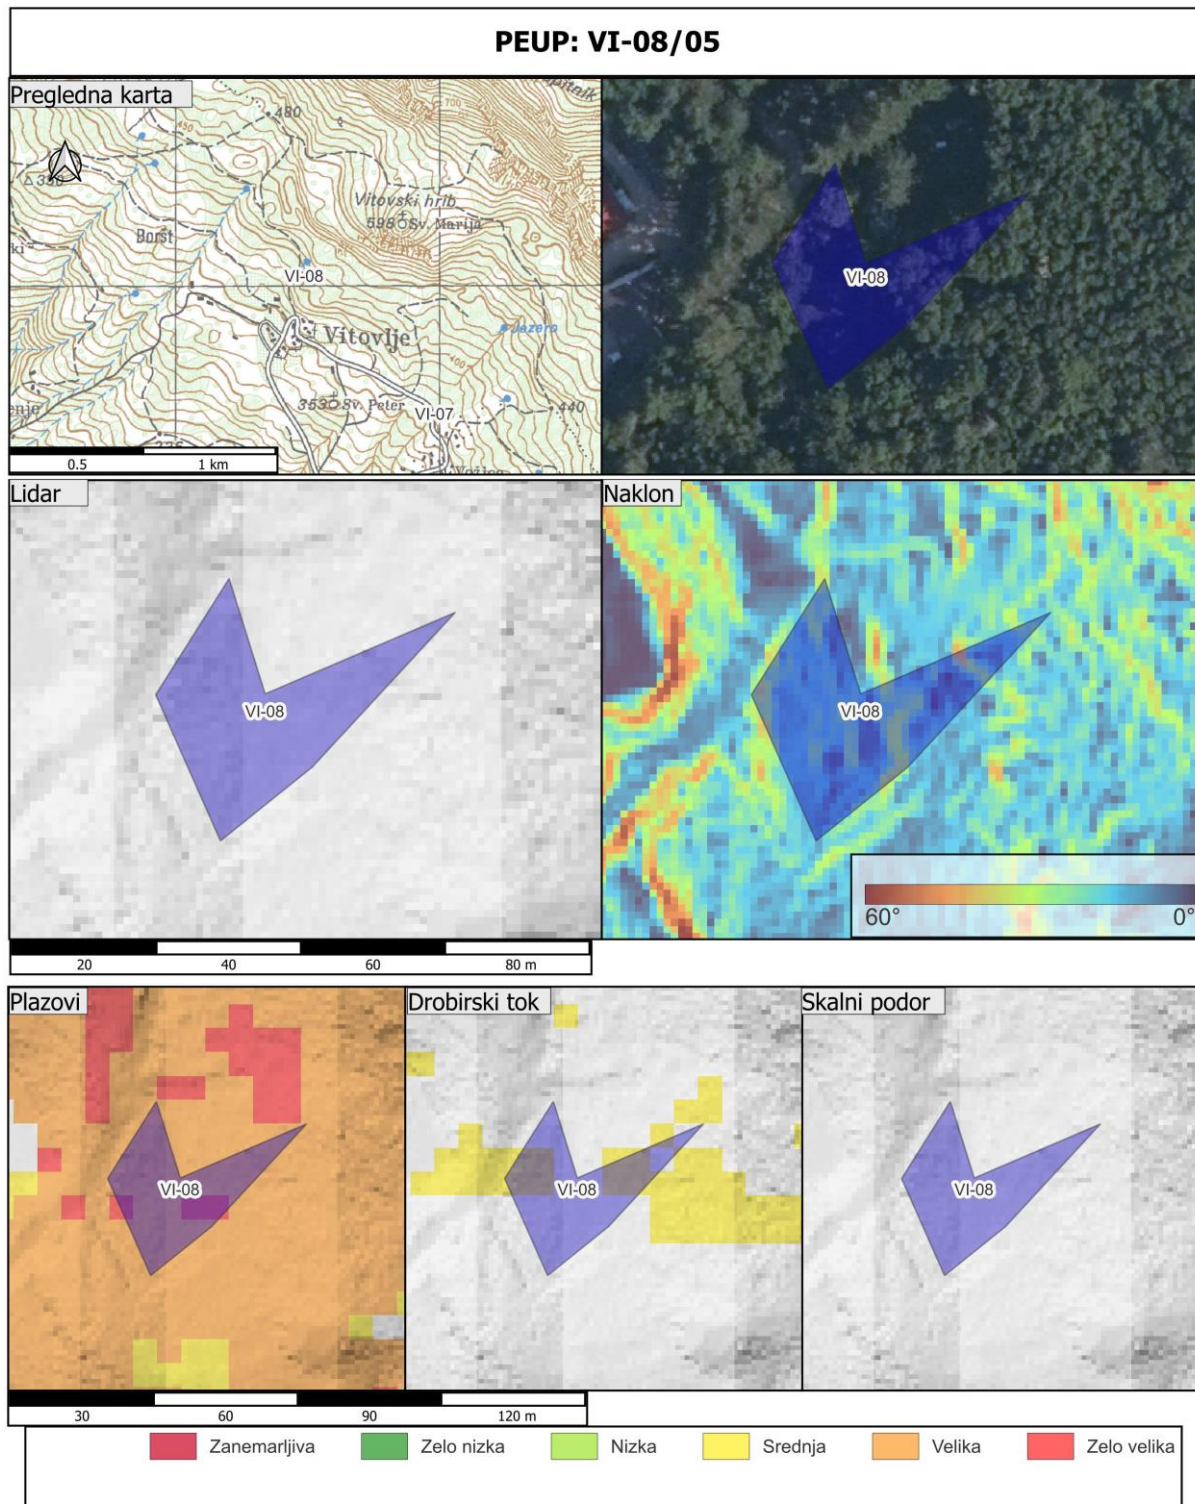
Oznaka pobude		Zaporedna številka	
VI-08/05		55	
Plazenje	Drobirski tokovi	Podori	Skupna
5	3	0	5
Opis spremembe		Predvidena raba	Površina (m2)
okoljska infrastruktura (vodohram)		O	544.4
Trenutno stanje na zemljišču		Predvideni posegi	
<p>Območje se nahaja ob obstoječem zajetju pitne vode na terenu, ki je nagnjen proti zahodu. Območje je delno splanirano vendar povsem zaraščeno. Na jugovzhodnem robu se nahaja plitev zid iz kamnitih blokov, ki je v preteklosti verjetno služil za zaščito brežine nad umetno izravnavo v centralnem delu območja.</p>		okoljska infrastruktura (vodohram)	
Geološke razmere			
Podlago predstavlja karbonatni grušč, deloma sprijet v brečo. Material vsebuje tudi bloke več metrskih dimenzij, ki izstopajo iz terena. Preperina materiala je tanka.			
Hidrogeološke razmere			
Neposredno ob območju je zajetje pitne vode. Gre za izdatno zajetje s prelivom ca 7 l/s. Zajetje nakazuje prisotnost bariere ob kateri voda preliva na površje oziroma bližino neprepustne podlage, po kateri se po grušču iz prelivnega roba pretaka podzemna voda.

Ocena stabilnosti			
Lokalno gledano je teren stabilen brez usadov. Pregled širšega območja nakazuje znake počasnega lezenja območja z nagibi dreves in lokalnim grbinastim terenom, ki pa je lahko tudi posledica sestave podlage (karbonatni grušč z bloki). Nižje od posega je ob cesti kamniti zid, ki je v slabem stanju z znaki napenjanja in nagibanja iz terena.			
Odvodnja			
Odvodnja območja ni urejena. Ponikanje vode je možno v karbonatni grušč, vendar lahko to povzroči zatekanje vode na dolvodnih delih območja. Preferira se površinska odvodnja.			
Predlog ukrepov			
Ker bo objekt vkopan, je potrebno zagotoviti zavarovanje brežin med izkopom in izvedbo ojačenih AB zidov za zaščito objekta pred morebitnimi pritiski zaledne zemljine. Dodatno je obvezna izvedba drenažnega sistema pod koto temelja; še posebej, če se med izkopom pojavi podzemna voda. Ker obstaja možnost posega v flišno hribino pod gruščem, je v tem primeru potrebno prilagoditi dimenzioniranje objekta, temeljna tla pa mora prevzeti geolog. Odvodnja prelivnih vod iz vodohrana in zalednih vod mora biti urejena ustrezno kanalizacijo. Izpust na prosto površino dolvodno od objekta je nesprejemljiv.

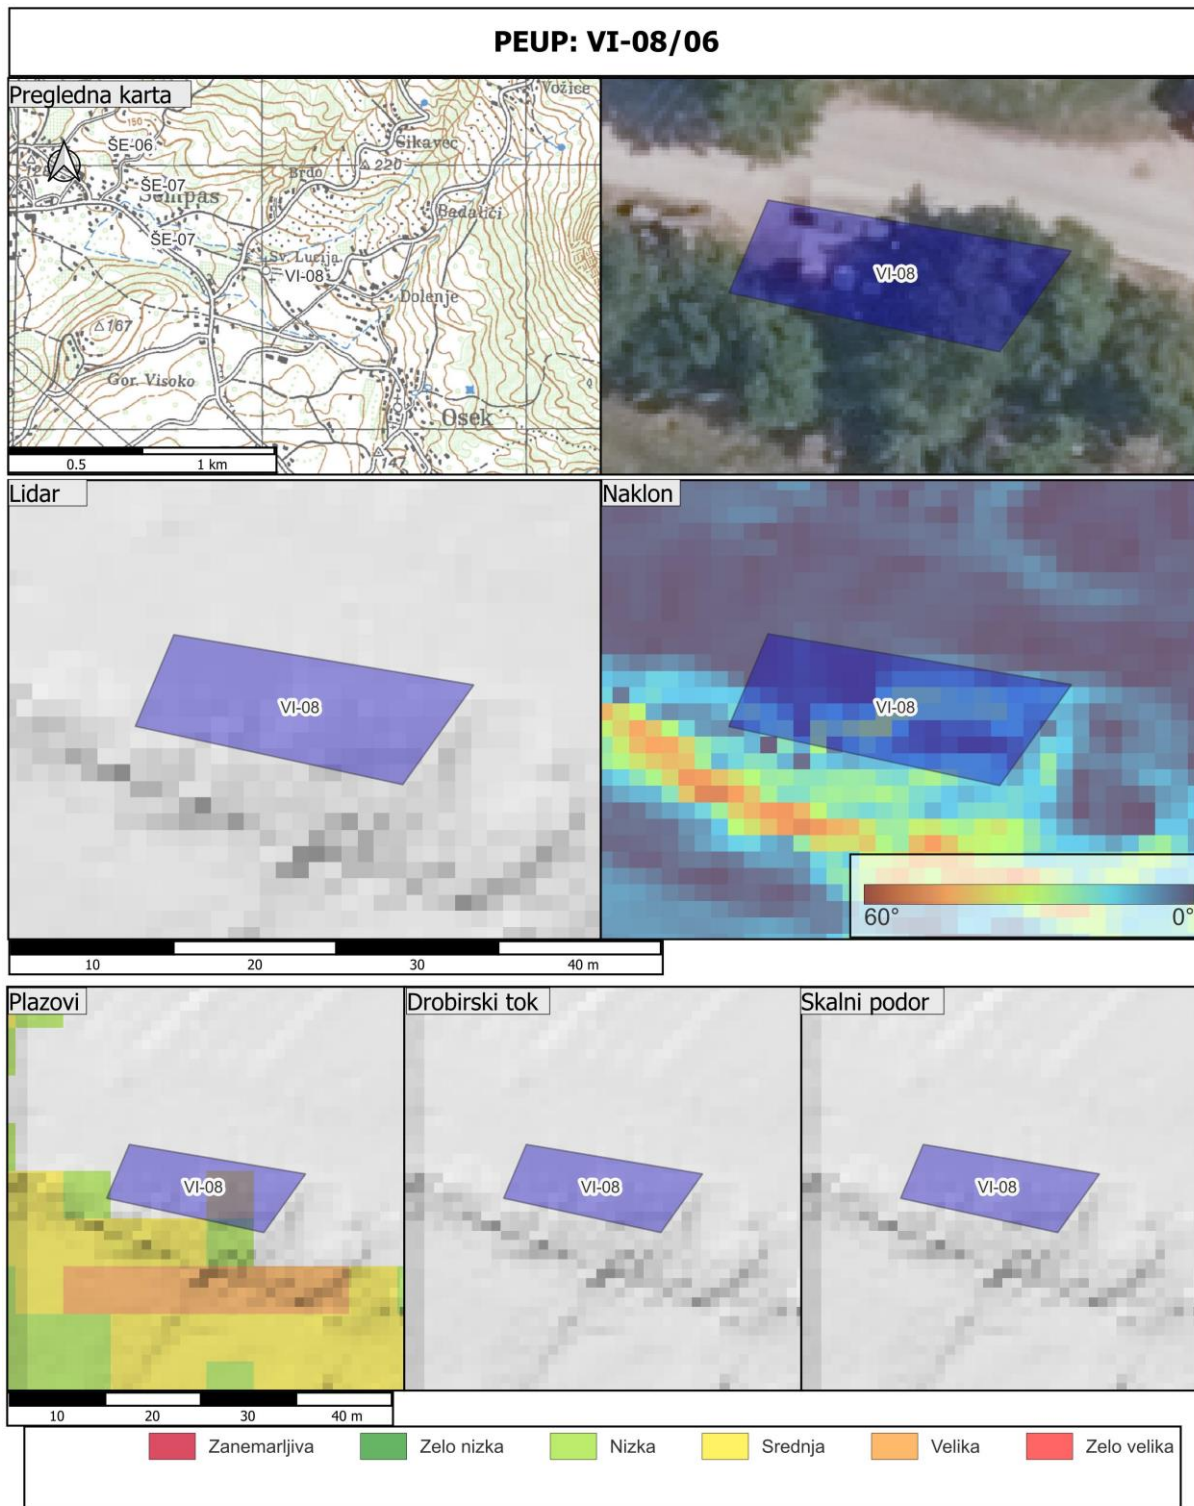
Oznaka pobude		Zaporedna številka	
VI-08/06		56	
Plazenje	Drobirski tokovi	Podori	Skupna
3	1	0	3
Opis spremembe		Predvidena raba	Površina (m2)
ekološki otok		0	114.3
Trenutno stanje na zemljišču		Predvideni posegi	
Gre za izravnani teren ob obstoječi cesti. Območje je že urejeno kot ekološki otok z sveže izvedeno asfaltno podlago. Južno od območja je strma brežina, ki je bila na vrhu delno vkopana ob ureditvi ekološkega otoka.		ekološki otok	
Geološke razmere			
Podlago predstavljajo srednje plastnati fliš z enakomernim deležem peščenjakov in laporovcev. Podlaga ne izdanja in vpad ni bil evidentiran. Debelina preperine je ca 0.3 m.			
Hidrogeološke razmere			
Podzemna voda na terenu ne izdanja. Podlaga je za vodo slabo do zelo slabo prepustna.			
Ocena stabilnosti			
Teren je stabilen brez znakov plazenja.			
Odvodnja			
Odvodnja meteornih vod je urejena razpršeno po asfaltni površini in iztekanjem na blagi teren. Na točki iztekanja ni vidnih znakov erozije, vendar je območje na novo urejeno. Zaradi majhne prispevne površine težav zaradi odvodnje na teren ni pričakovati. Ponikanje meteornih vod ni možno zaradi slabih prepustnosti hribine.

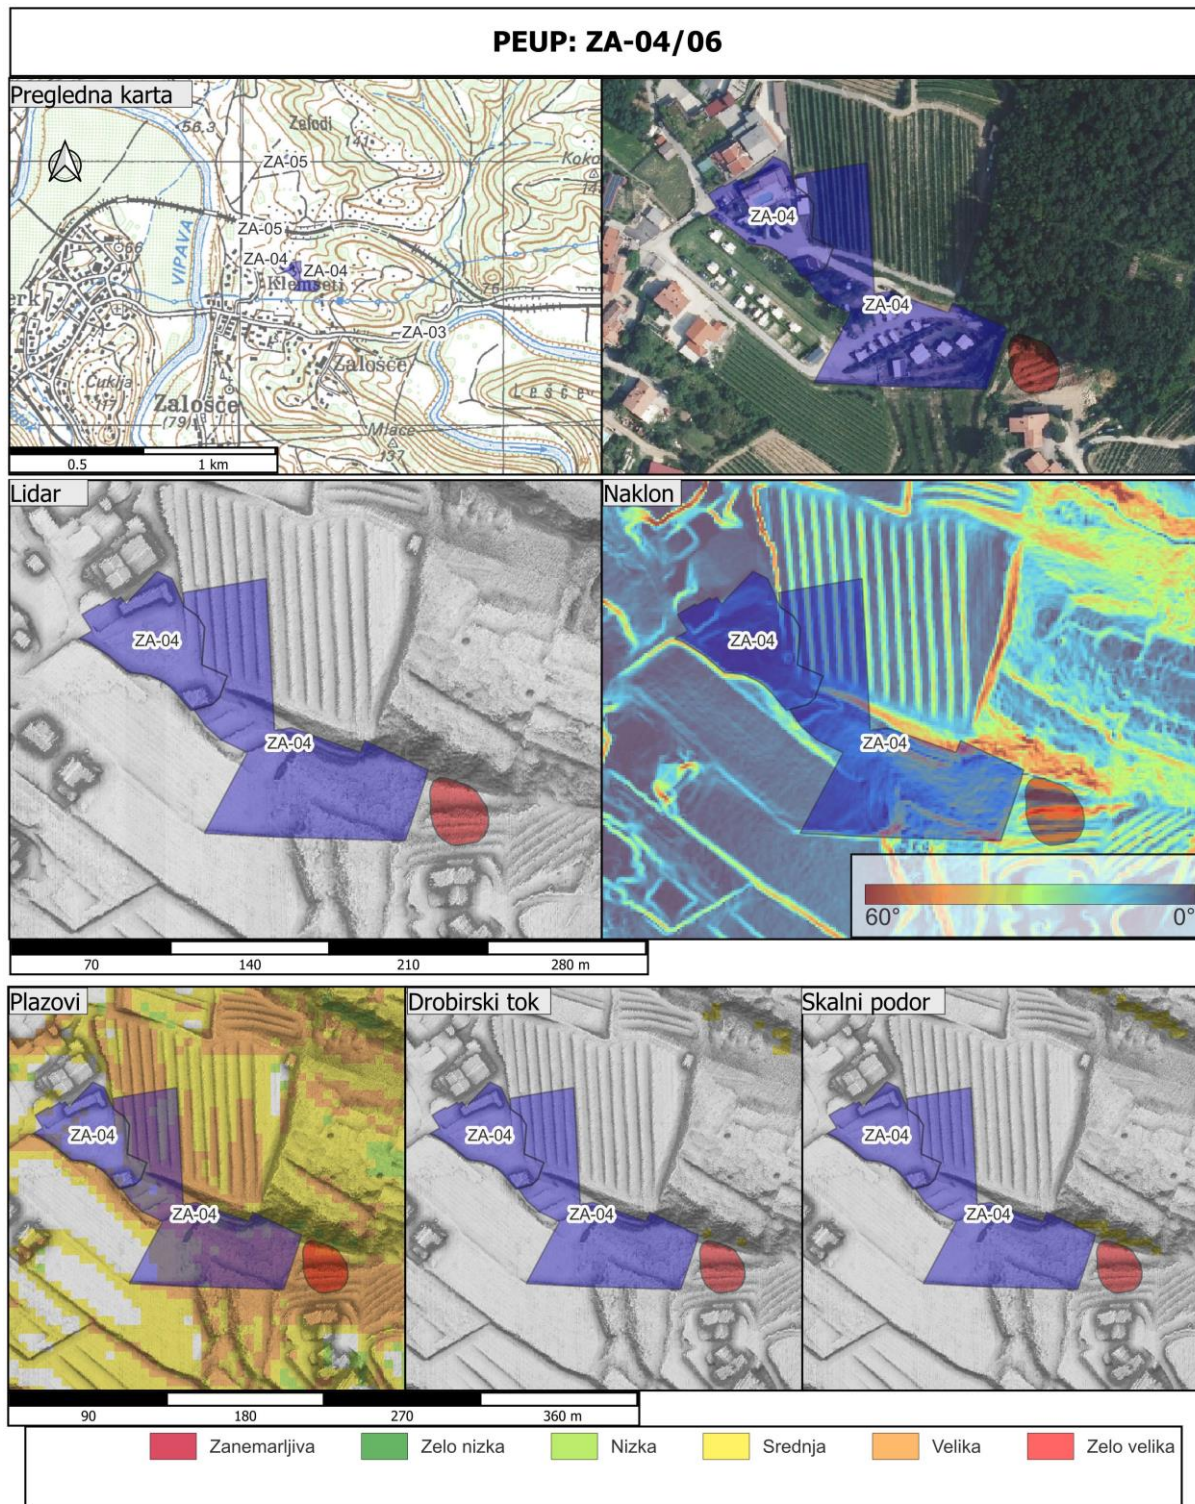
Oznaka pobude		Zaporedna številka	
ZA-04/06		58	
Plazenje	Drobirski tokovi	Podori	Skupna
4	2	0	4
Opis spremembe		Predvidena raba	Površina (m2)
uskladitev z dejanskim stanjem (deloma že izveden glamping, delom je predvidena širitev glampinga)		BT	5558.7
Trenutno stanje na zemljišču		Predvideni posegi	
Območje je v večji meri že urejeno kot glamping. Deloma je teren raven do blago nagnjen. V vzhodnem delu pa se teren vzpne, kjer je že terasiran. Znotraj območja so terase zavarovane z zidom iz kamnitih blokov, zunanje meje območja, ki so tudi urejene kot strme brežine pa so nezavarovane.		uskladitev z dejanskim stanjem (deloma že izveden glamping, delom je predvidena širitev glampinga)	
Geološke razmere			
Podlago predstavlja srednje plastnati fliš, z do 15 cm debelimi plastmi peščenjaka. Vpad plasti je 21/28. Fliš prekrivajo do 50 cm debeli deluvialni sedimenti. Na položnem delu jih zaznamujejo peščeni melji, na bolj strmih predelih pa meljast in glinast grušč.

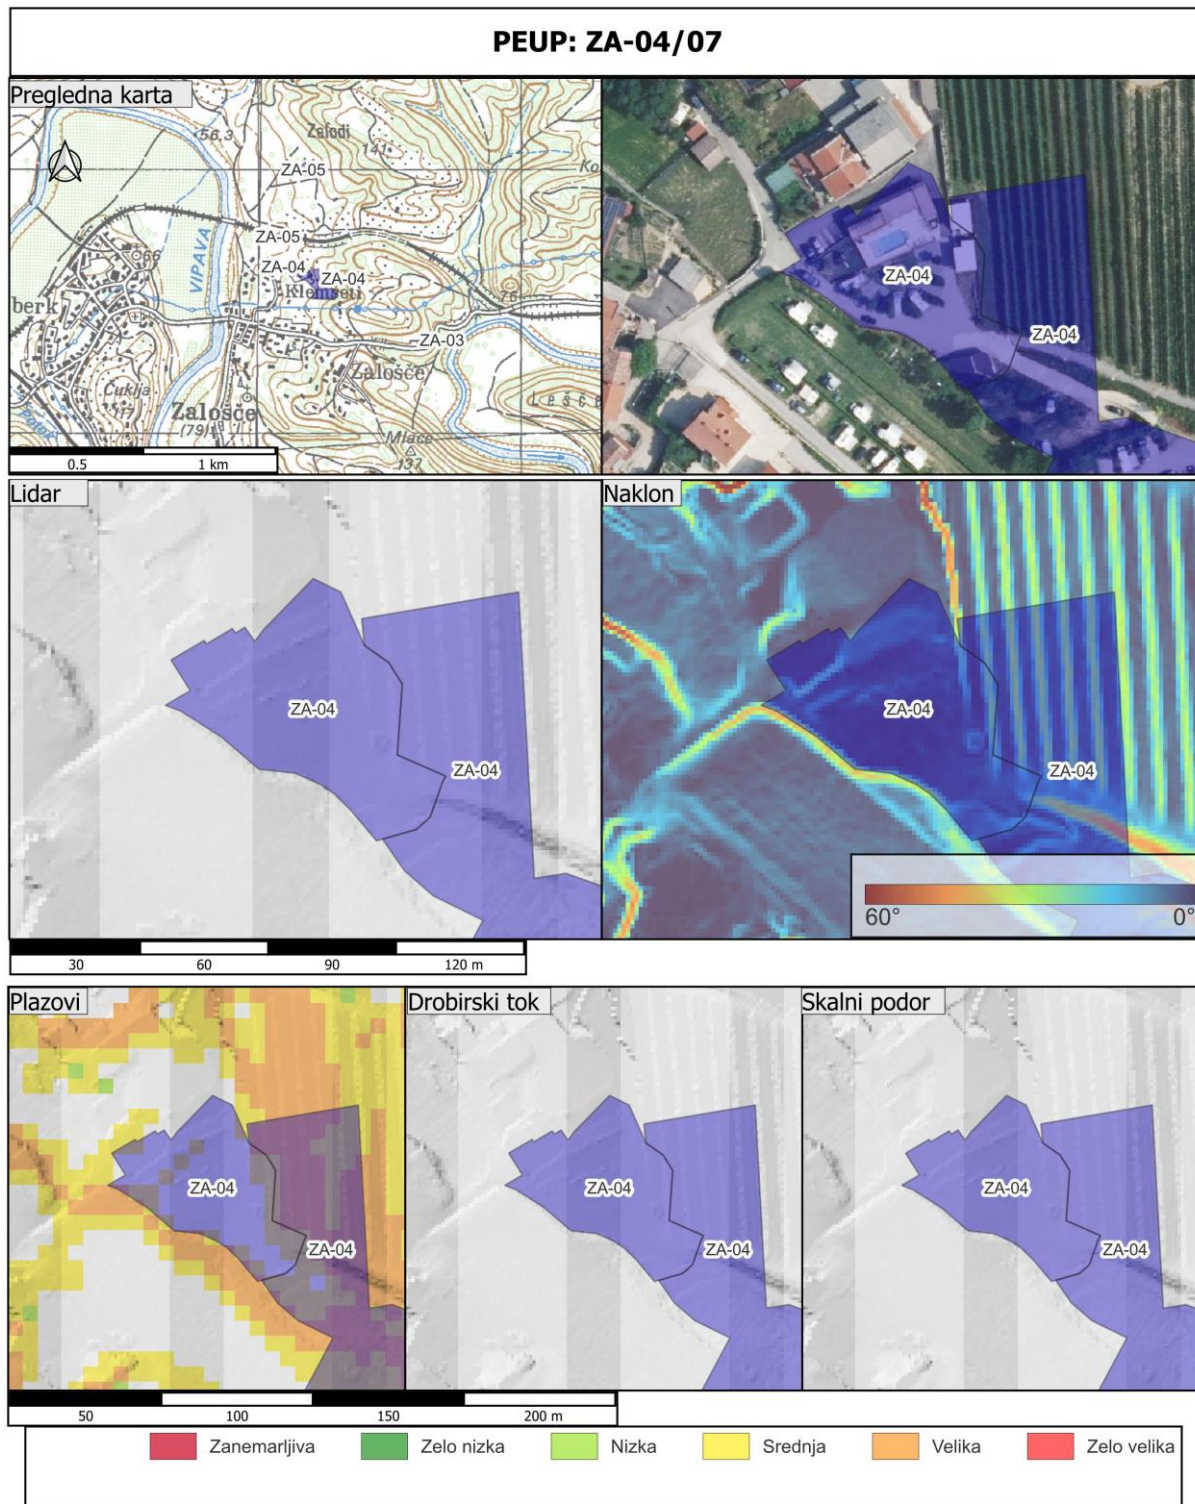
Oznaka pobude		Zaporedna številka	
ZA-04/07		59	
Plazenje	Drobirski tokovi	Podori	Skupna
3	2	0	3
Opis spremembe		Predvidena raba	Površina (m2)
obstoječi glamping		BT	1965.7
Trenutno stanje na zemljišču		Predvideni posegi	
Na območju že stojijo objekti za glamping. Teren je blago nagnjen proti severozahodu in je že terasiran. Terasa so ponekod zavarovane s kamnitimi zidovi, ki so v dobrem stanju.		obstoječi glamping	
Geološke razmere			
Podlago predstavlja srednje plastnati fliš, z do 15 cm debelimi plastmi peščenjaka. Vpad plasti je 21/28. Fliš prekrivajo do 50 cm debeli deluvialni sedimenti. Na položnem delu jih zaznamujejo peščeni melji, na bolj strmih predelih pa meljast in glinast grušč.			
Hidrogeološke razmere			
Na območju ni znakov podzemne vode. Ocenjujemo, da se nivo podzemne vode nahaja vsaj 3 m pod koto terena. Hribina in deluvialni prekrov sta slabo prepustna.			
Ocena stabilnosti			
Območje je stabilno brez znakov nestabilnosti.

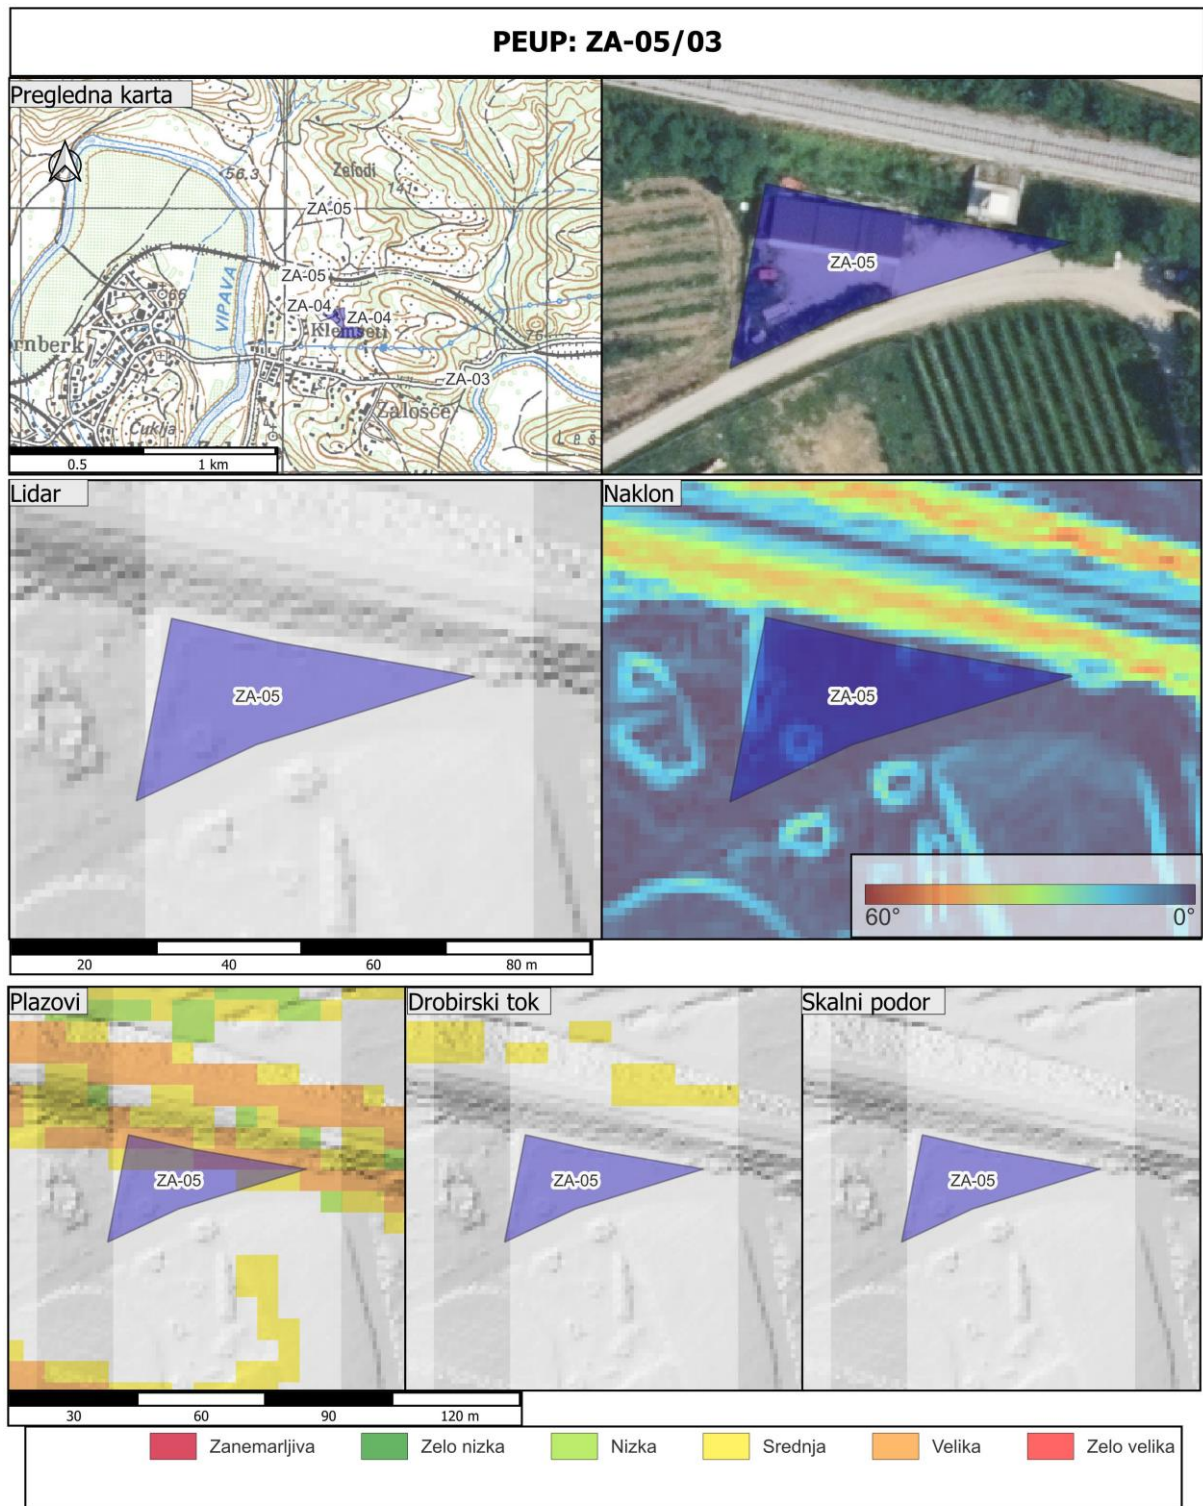
Oznaka pobude		Zaporedna številka	
ZA-05/03		60	
Plazenje	Drobirski tokovi	Podori	Skupna
4	2	0	4
Opis spremembe		Predvidena raba	Površina (m2)
opredelitev stavbnega zemljišča za pomožni kmetijski objekt (na lokaciji že obstaja objekt)		IK	499.9
Trenutno stanje na zemljišču		Predvideni posegi	
Objekt in zemljišče stojita na izravnem terenu. Na severni meji objekta poteka do 5 m visok železniški nasip, ki je močno zaraščen.		opredelitev stavbnega zemljišča za pomožni kmetijski objekt (na lokaciji že obstaja objekt)	
Geološke razmere			
Podlaga ne izdanja. Predstavlja jo srednje plastnati fliš, ki pa ga na območju prekriva do 1 m ali več debela plast peščenega melja in meljastih gruščev.			
Hidrogeološke razmere			
Podzemna voda ni prisotna. Ocenjujemo, da se kota podzemne vode nahaja med 2-3 m pod koto terena.			
Ocena stabilnosti			
Območje je stabilno. Železniški nasip je glede na opažanja stabilen, vendar precej zaraščen.
