**Ocena vpliva posega na
plazljiva območja – za
ločena zemljišča
naročnika X Race Camp,
d.o.o.**

X Race Camp, d.o.o.
Cesta 25. junija 1G, Kromberg
5000 Nova Gorica

**IRGO Inštitut za rudarstvo,
geotehnologijo in okolje**
Slovenčeva 93
SI-1000 Ljubljana

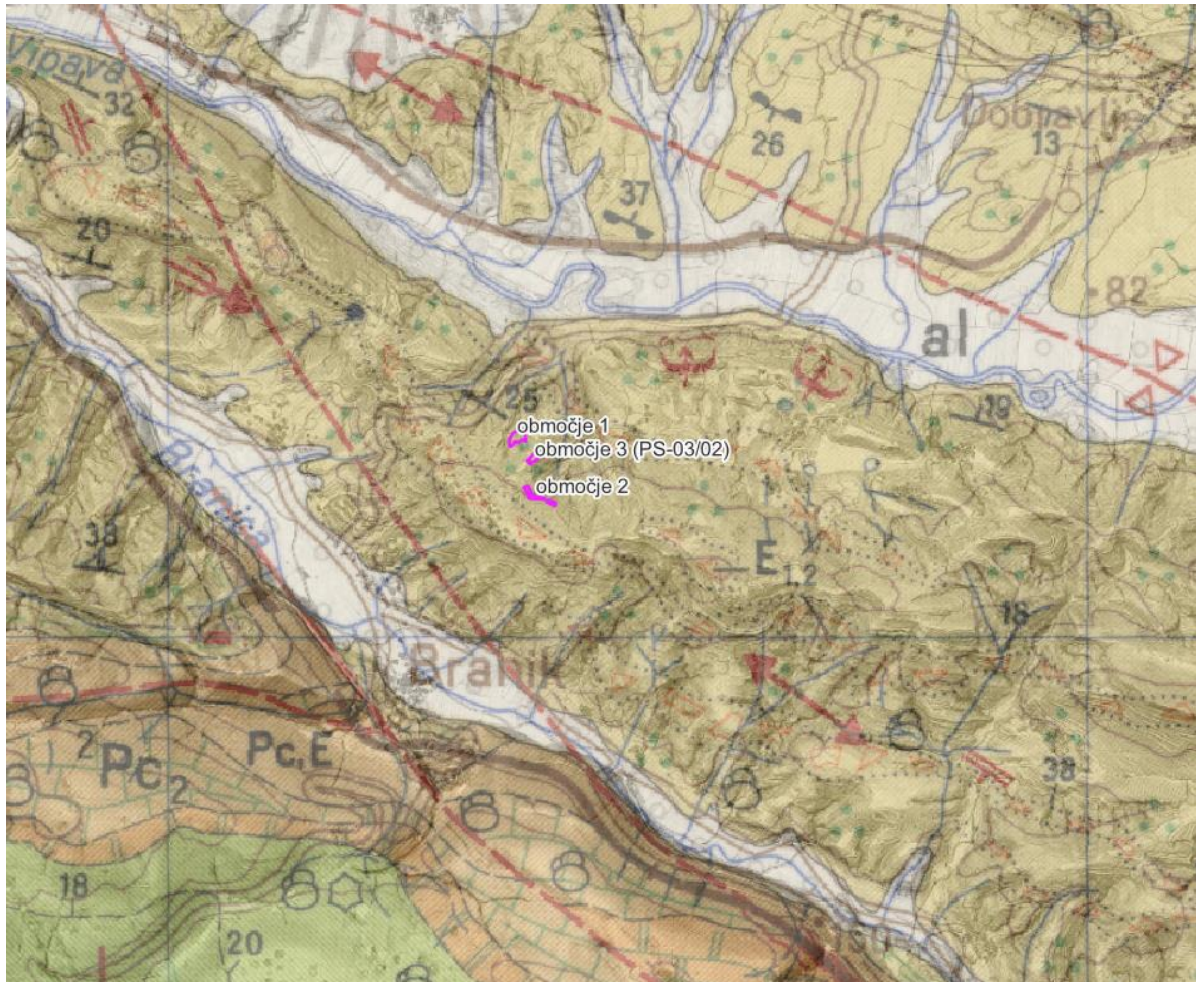
Slika 4: Prikaz pobud na osnovni geološki karti - list Gorica - Palma.

Na širšem območju prevladujejo eocenske flišne kamnine. Fliš sestavlja zaporedje različno debelih plasti peščenjakov, meljevcev oziroma laporovcev. Na ožjem območju po ocenah prevladujejo tanko plastnati različki fliša, kar pomeni, da v sekvenci prevladuje lapornata komponenta nad kompaktnjšim peščenjakom, plasti slednjega pa so običajno tanke. Med zaporedjem omenjenih kamnin so pogoste tudi plasti kompaktnih apnenčastih breč, kalkarenitov, kalkruditov in lapornatih apnencev, ki na terenu izdajajo na več delih. Njihova debelina lahko variira med manj kot pol metra do več metrov. Na vsakem od območij obravnave je bila zabeležena tovrstna plast, ki kljub mehanski odpornosti mestoma tudi poslabšuje stabilnostne razmere zaradi vpliv dreniranja podzemnih vod do slabo prepustnega fliša. Plasti tanko plastnatih flišev s pretežnim delom laporovca, ki se nahajajo pod debelejšimi plastmi kalkruditov, kalkarenitov in lapornatih apnencev so na vseh območjih tektonsko pregnetene. To je še posebej izrazito na območju 3 (XXX).

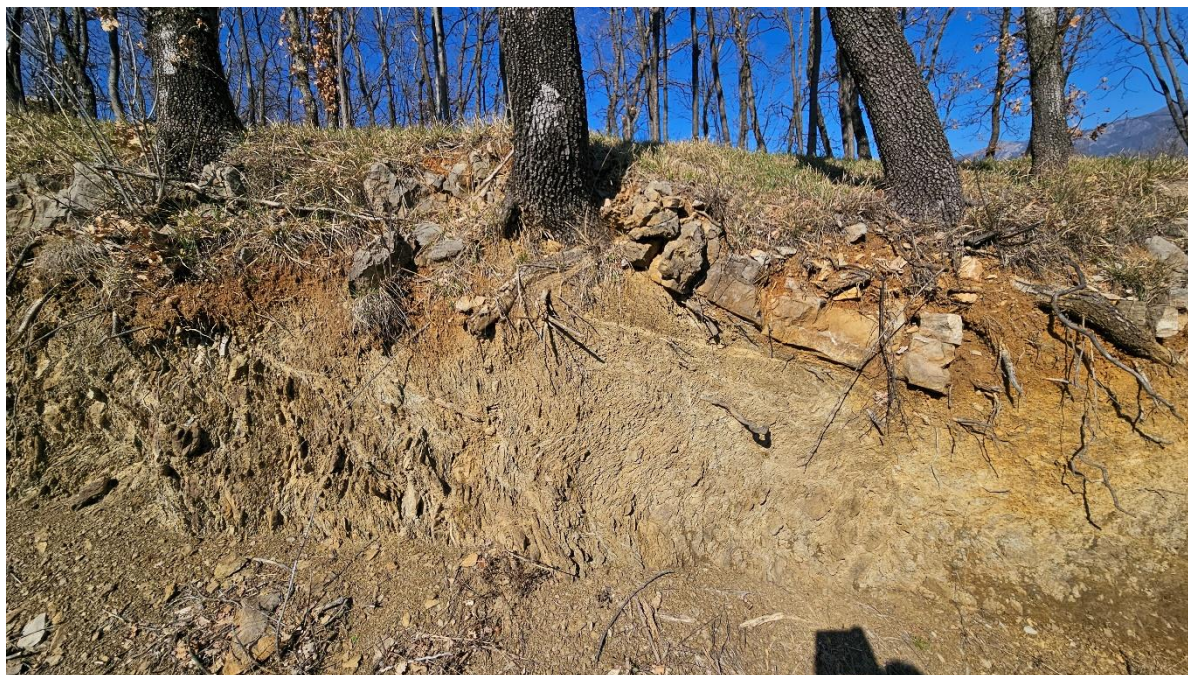
Slika 5: Pregneteni tanko plastnati fliš pod plastjo kalkarenita na območju 3.

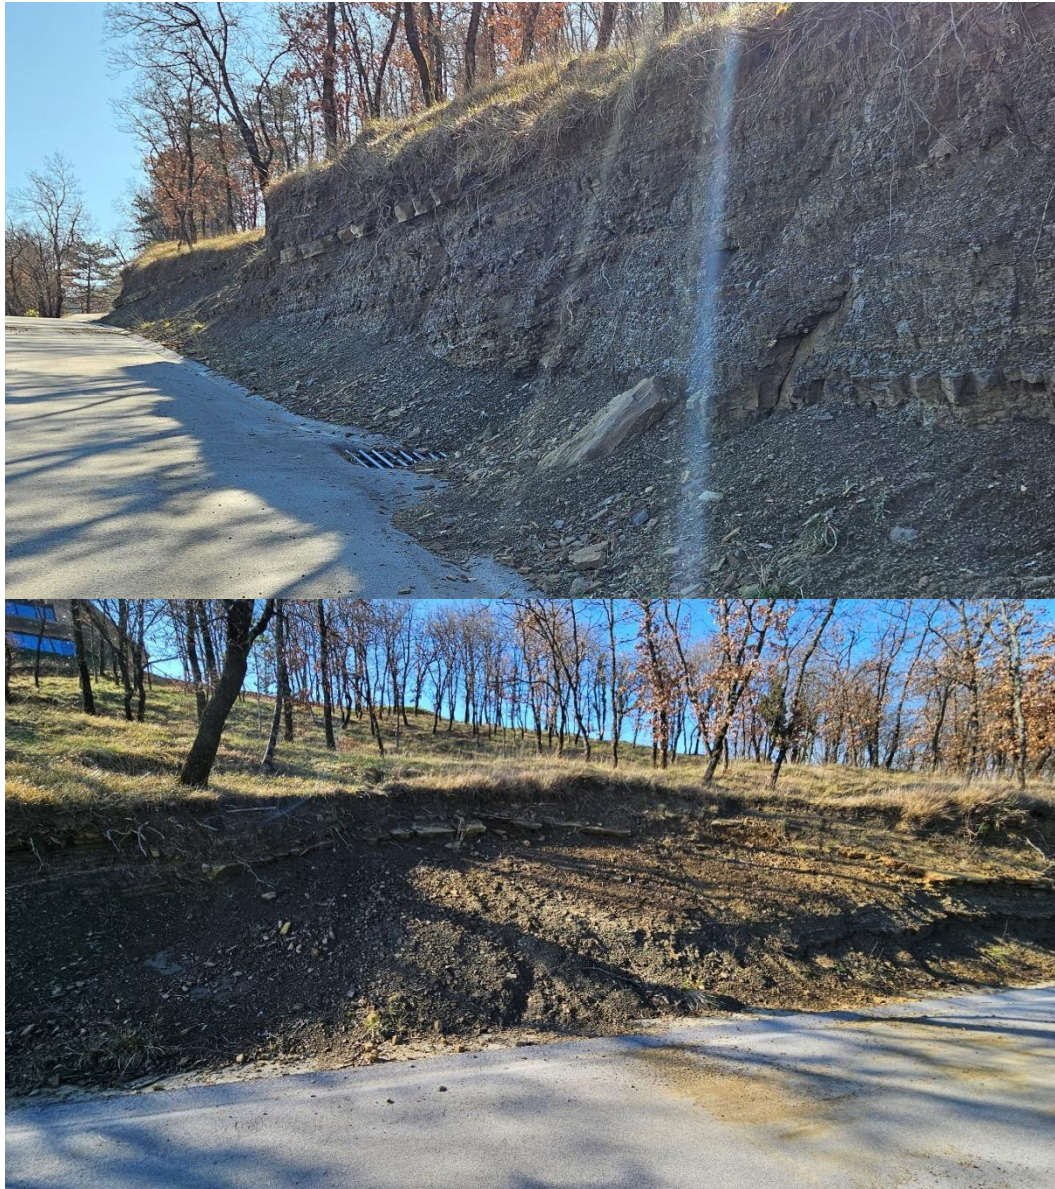
Fliš, ki gradi kamninsko podlago območja, je pogosto mehansko šibek ter nagnjen k preperevanju in eroziji. Preperevanje je bolj izraženo v mehansko šibkejših litoloških členih sekvence, katere zastopajo laporovci in meljevci, medtem ko so peščenjaki, ter posamezne plasti kalkarenitov, kalkruditov in lapornatih apnencev na preperevanje bolj odporne in predstavljajo mehansko boljši člen fliša. Selektivno preperevanje povzroča zmanjšano stabilnost tal, zlasti na pobočjih, kjer so pogosti pojavi plazenja in površinskega drsenja. Kjer je plastovitost kamnin neugodna (usklajena z naklonom pobočja) se povečuje možnost zdrsov po preperelih ali navlaženih slojih laporovca med plastmi peščenjaka oziroma drugih mehansko odpornejših litologij. Take situacije so pogoste na vseh treh pregledanih območjih posebej pa so poudarjene na območju 1 in deloma območju 2 (Slika 7).

Slika 7: Neugoden vpad plasti (zgoraj) in zdrs plasti fliša zaradi neugodnega naklona plasti glede na naklon pobočj (spodaj).

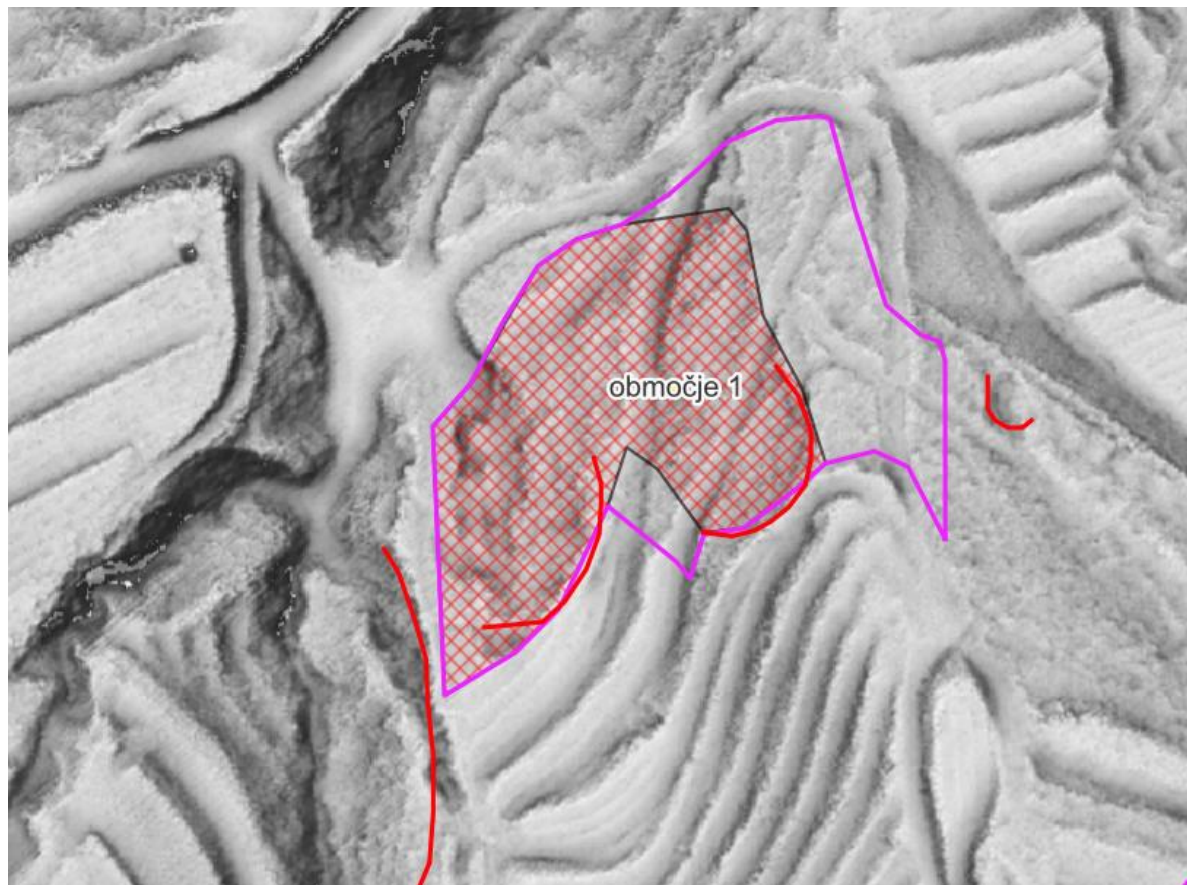
Hidrogeološke razmere			
V času ogleda podzemna voda ni bila prisotna evidentiran pa je bil občasni izvir 15 do 20 m od severnega roba območja. Podzemna voda se po ocenah nahaja v bolj prepustnih plasteh flišne skladovnice, vključno iz plasti apnenca ter na kontaktu preperine in hribine. Tudi za evidentiran izvir ocenjujemo, da je njegov izvor bolj prepustna plast karbonatnih kamin znotraj skladovnice tanko plastnatega fliša. Količine podzemne so majhne, v času ogleda pa izvir ni bil aktiven. Prepustnost deluvija in lapornatega dela fliša je zelo nizka, nekoliko višja je v razpokanih in mestoma zakraselih karbonatnih plasteh.			
Ocena stabilnosti			
Na območju je bilo evidentiranih več znakov labilnega terena. Na zahodnem in južnem delu območja je identificiran odlomni rob fosilnega plazua. Labilni grbinasti teren, posledica preteklega plazenja, zavzema zahodni in osrednji del obravnavanega območja. Glede na terenska opažanja je stabilen brez znakov labilnega terena le skrajni vzhodni od severovzhodni del območja. Teren na območjih fosilnih plazov je grbinast, drevesa se nagibajo v smeri plazenja. Kamniti zid ob asfaltni cesti izkazuje znake napenjanja in pokanja, kljub izvedeni drenaži zalednih vod. Glede na strukturno geološke karakteristike podlage ne izključujemo tudi možnosti medplastnih zdrsov, predvsem na kontaktu apnenčastih in flišnih plasti. Območja labilnega terena so prikazana tudi na sliki v nadaljevanju (Slika 9).

Slika 9: Območja labilnega terena s prikazanimi odlomnimi robovi fosilnih plazov.

Predlog ukrepov - stabilnost			
<ul style="list-style-type: none"> • <u>Teren izkazuje znake nestabilnosti zato morajo biti kakršnikoli posegi na območju skrbno načrtovani.</u> • <u>Vsi posegi vključno z nujno izvedbo podpornih zidov, dimenzioniranjem teras in odvodnje morajo biti obdelani v geotehničnem poročilu in računsko preverjeni.</u> • <u>Posek gozda mora biti zmanjšan na najmanjšo možno mero.</u> • <u>V kolikor je možno se je potrebno izogibati terasiranju območja.</u>

Ugotovljeno je bilo, da so spremembe namembnosti dopustne na vseh območjih ob upoštevanju omilitvenih ukrepov, ki so sistematično navedeni v poglavju 5. **Tu posebej izpostavljamo območje 1, kjer je bilo evidentirano in posebej označeno tudi labilno območje, kjer morajo biti kakršnikoli posegi v prostor natančno načrtovani. Na tem delu morajo biti za ohranitev stabilnosti območja izvedeni podporni ukrepi, katerih učinkovitost mora biti računsko določena v geološko-geomehanskem poročilu.**

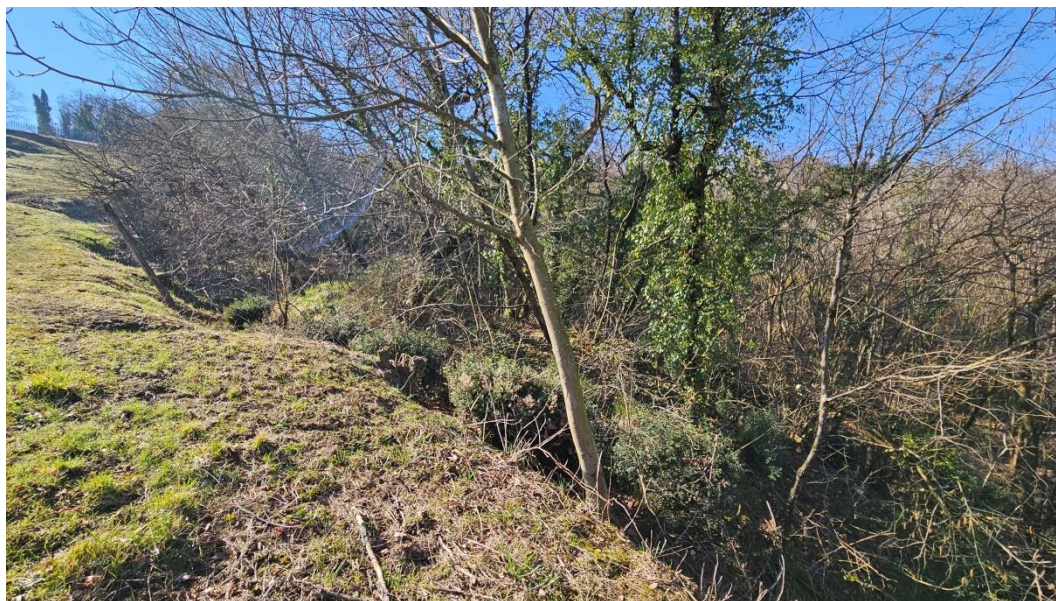
Slika 10: Odlomni rob plazu ob zahodnem delu območja 1.

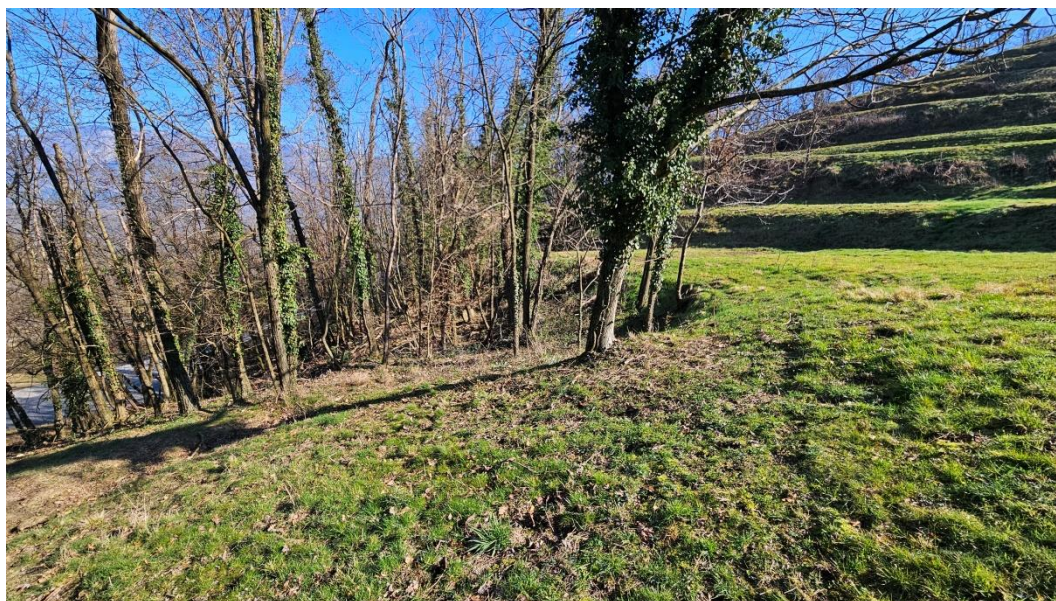
Slika 11: Odlomni rob fosilnega plazu ob južnem robu območja 1.

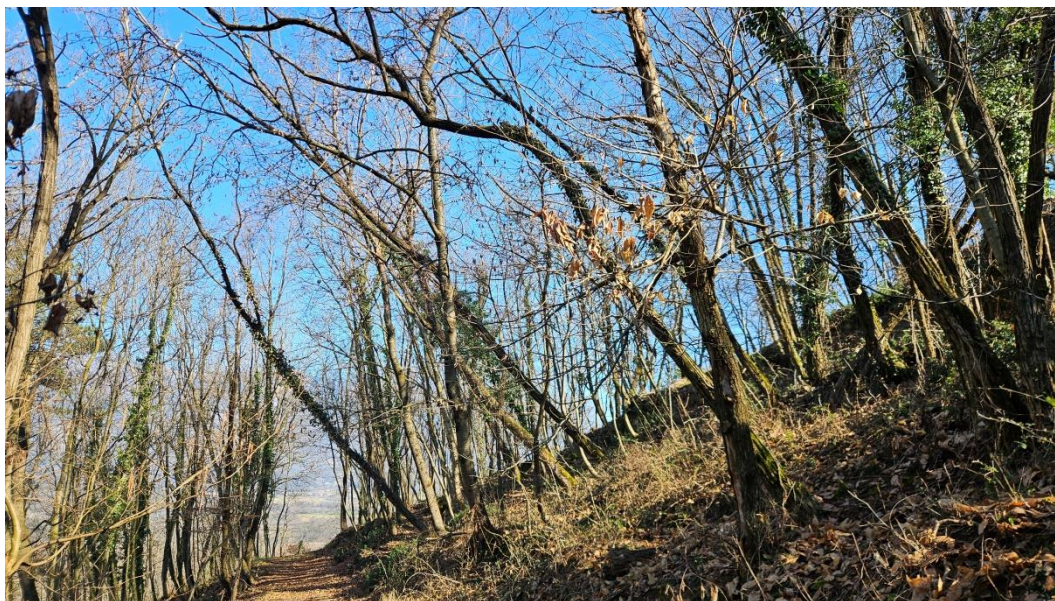
Slika 12: Nagibanje dreves na labilnem delu območja 1. Viden je tudi značilni grbinasti teren.

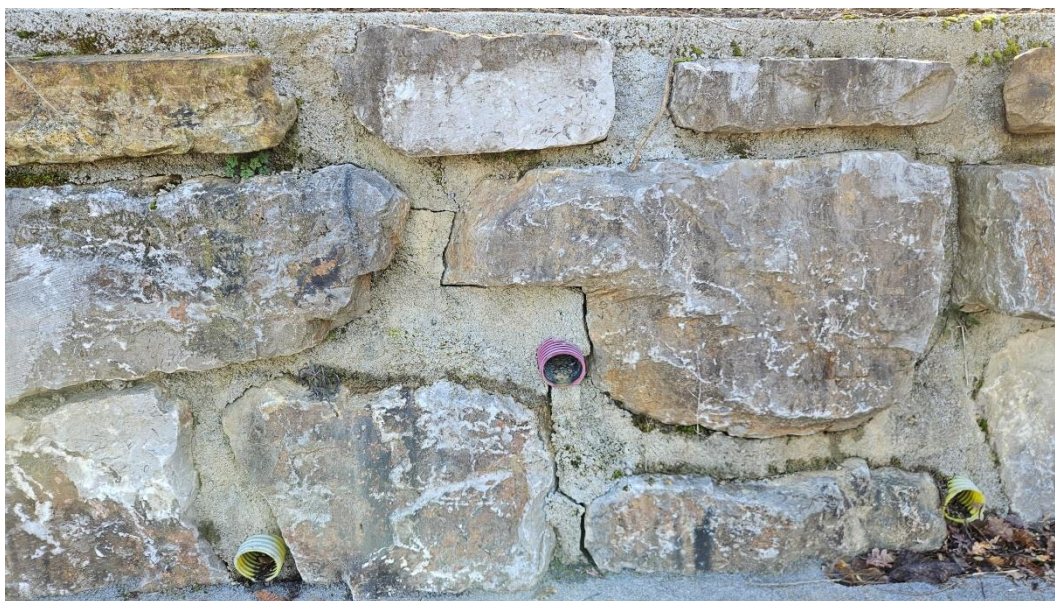
Slika 13: Napetostne razpoke v kamnitem zidu ob asfaltni ploščadi na severnem robu območja 1.

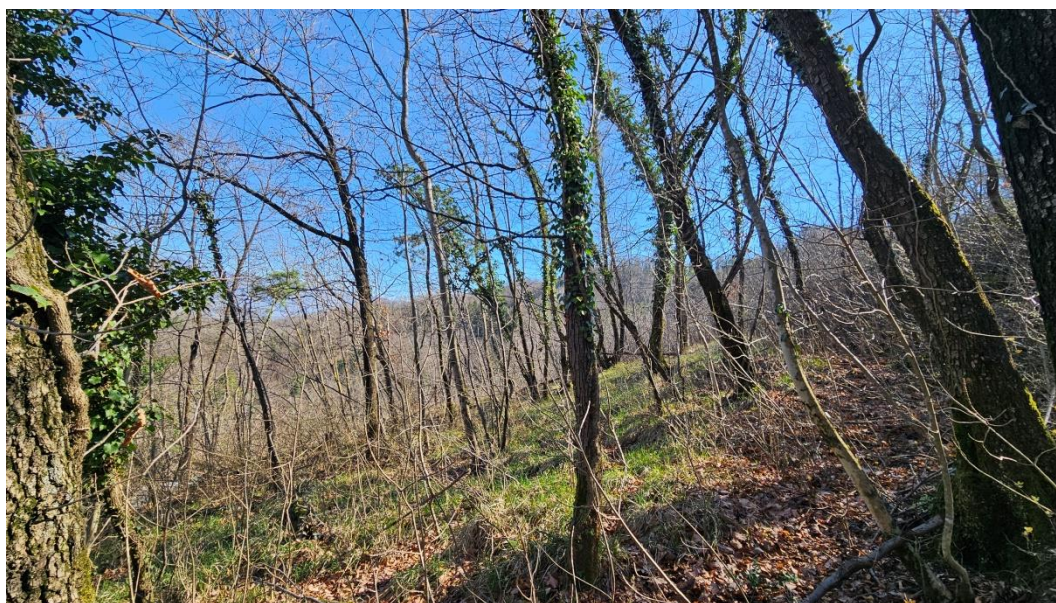
Slika 16: Slabo izražen odlomni rob plitvega fosilnega plazov in rahel grbinasti teren na vzhodnem delu območja 2.

Predlog ukrepov - odvodnja			
<ul style="list-style-type: none"> • <u>Na ravnih delih teras je potrebno urediti odvodnjo padavinskih in morebitnih zalednih vod.</u> • <u>Odvodnja mora biti ureja površinsko in po vodotesnih sistemih, da bo prihajalo do zamakanja terena.</u> 			
Ocena sprejemljivosti			
Sprejemljivo ob upoštevanju omilitvenih ukrepov.

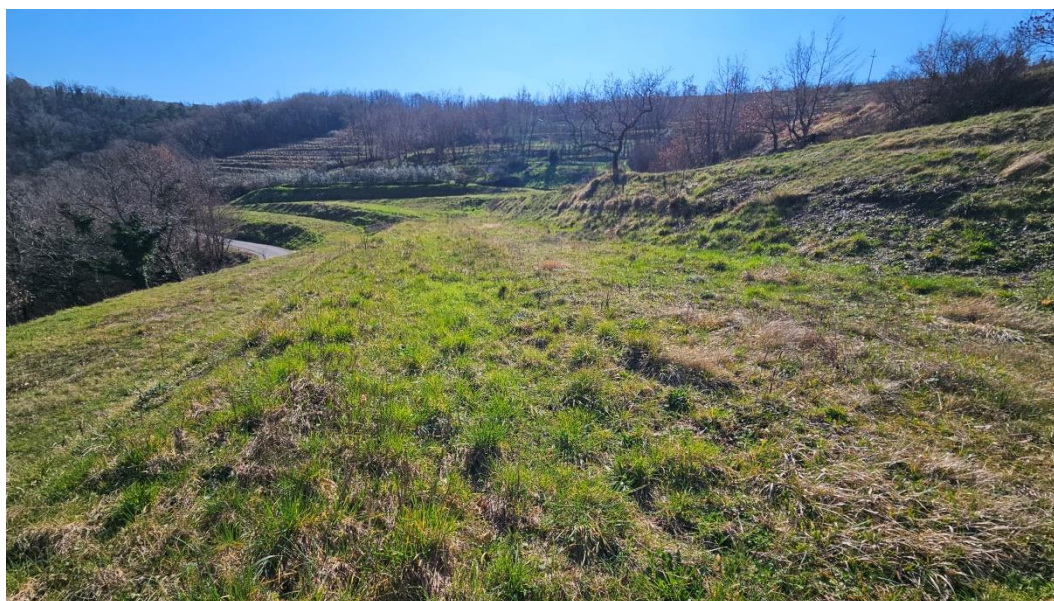
Slika 17: Terasasto preoblikovan teren osrednjega in vzhodnega dela območja 2.

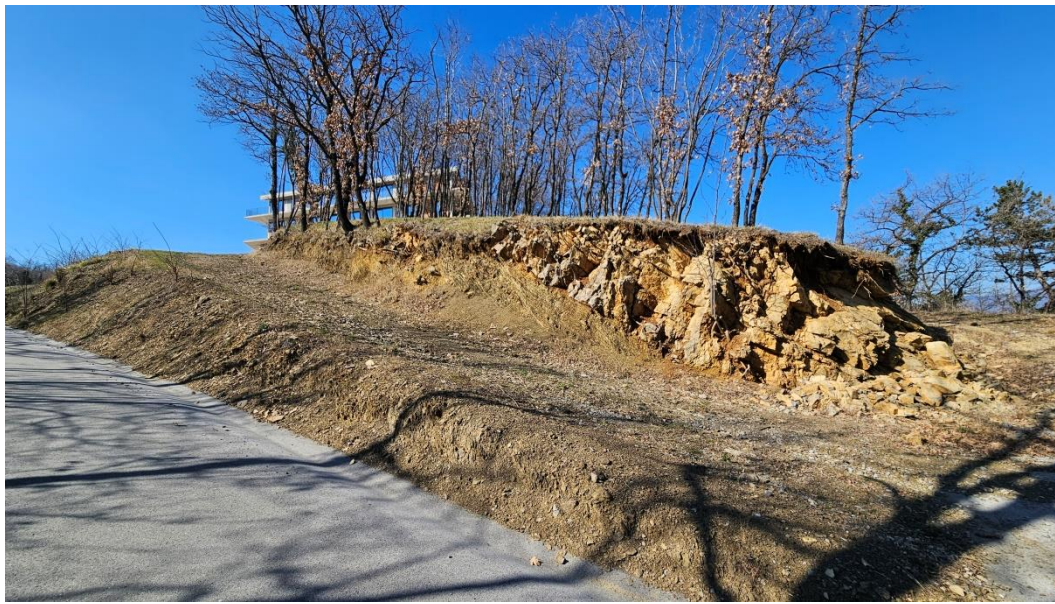
Ocena stabilnosti			
Teren je stabilen brez znakov labilenga terena. Razlog za to je plast apnenca, ki je kompaktna in pokriva pregneten fliš. Slednji je mehansko slabo odporen in je podvržen eroziji, kar je evidentno tudi v vseku gozdne poti.			
Predlog ukrepov - stabilnost			
<ul style="list-style-type: none"> V obstoječem stanju terena ukrepi niso potrebni. V primeru posegov (gradnje), ki bodo posegali v geosfero pa je za predvideni poseg pridobiti obvezno geološko-geomehansko poročilo, ki bo preko preiskav preučilo stabilnost tal in podalo pogoje temeljenja. 			
Predlog ukrepov - odvodnja			
<ul style="list-style-type: none"> Kakršna koli odvodnja vod se mora urediti površinsko in površinsko odvajati dolvodno od območja. Ponikanje močno odsvetujemo zaradi morebitnih negativnih vplivov na stabilnost zaradi namakanja pregnetene flišnate plasti pod karbonatno plastjo. 			
Ocena sprejemljivosti

Slika 19: Gozdnati teren območja 3 (PS-03/02) in podlaga pregnetenega fliša in karbonatnih plasti.
