**Ocena vpliva posega na
plazljiva območja – za
nadomestna kmetijska
zemljišča na parcelah
3140/1, 3141, k.o.
2311 - Vitovlje**

**IRGO Inštitut za rudarstvo,
geotehnologijo in okolje**
Slovenčeva 93
SI-1000 Ljubljana**ŠT. PROJEKTA**
2012604**VRSTA PROJEKTA**
Poročilo - strokovne
podlage**KRAJ IN DATUM**
Ljubljana, februar, 2026

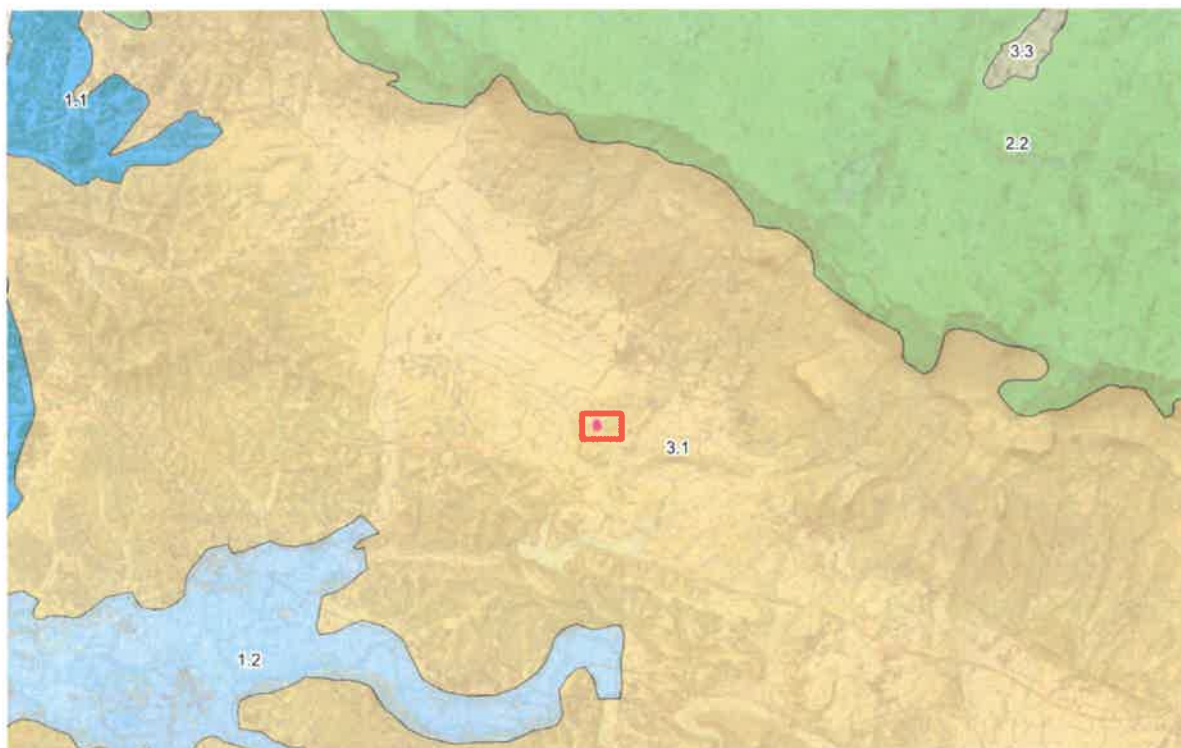
Iz hidrogeološkega vidika so na širšem območju plasti, ki tvorijo neznačilne vodonosnike z lokalnimi ali omejenimi viri podzemne vode ali celo plasti dejansko brez virov podzemne vode. Vodonosnike na območju lahko sicer opredelimo kot razpoklinske in nezvezne. Med bolj

prepustne plasti štejemo plasti peščenjakov in plasti apnenčastih konglomeratov in peščenjakov, ki so tudi prisotni na območju, plasti laporovca v flišni sekvenci pa lahko smatramo kot praktično neprepustne. Skoncentrirani odtoki vode se lahko pojavljajo v debelejših plasteh peščenjakov in v karbonatnih plasteh (kalkareniti, kalkruditi, lapornati apnenci), kjer je poleg razpoklinske poroznosti lahko prisotna tudi kraška poroznost.

Slika 5: Prikaz območja na hidrogeološki karti – IAH.

Spodnja slika prikazuje območje posega na hidrogeološki karti – IAH (Slika 5).

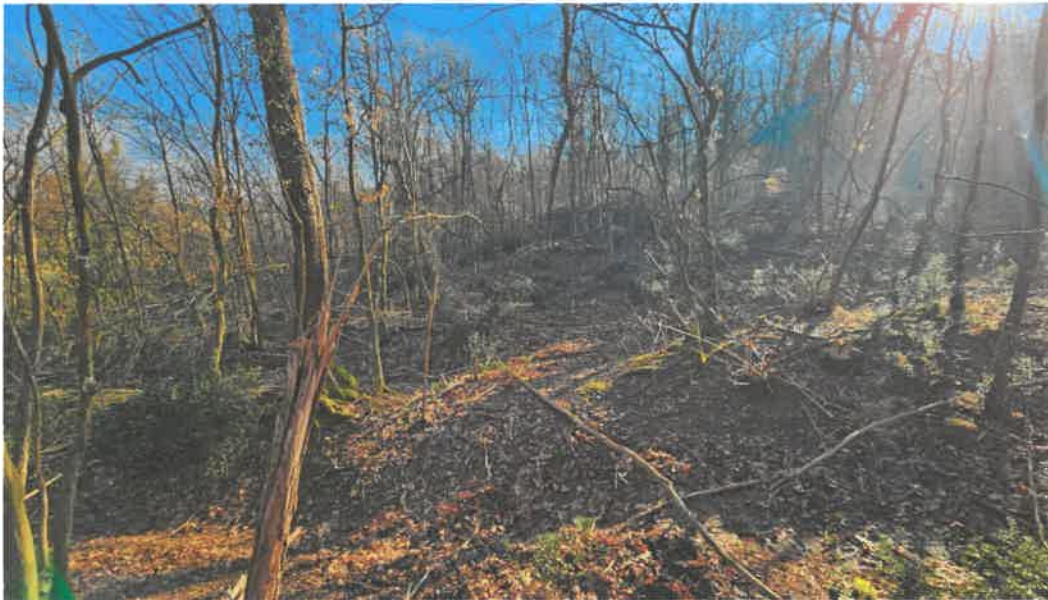
Slika 7: Stabilne brežine na starejših terasah.

Predlog ukrepov - stabilnost			
<ul style="list-style-type: none"> V kolikor bo teren po spremembi namembnosti terasasto oblikovan, je potrebno zagotoviti stabilnost brežin teras z ustreznimi nakloni ali podpornimi ukrepi. 			
Predlog ukrepov - odvodnja			
<ul style="list-style-type: none"> Pomembno je urediti odvodnjo padavinske vode iz ravnih delov teras, da ne bo prihajalo do zamakanja zemljine in poslabševanja stabilnostnih razmer. Vode se lahko vodijo vzdolž terase po vodotesnih jarkih in ob straneh odvajajo v vodotok na severnem robu območja. V primeru izvedbe podpornih ukrepov je potrebno zagotoviti drenažo in odvodnjo zalednih podzemnih vod. 			
Ocena sprejemljivosti			
Sprejemljivo ob upoštevanju omilitvenih ukrepov.

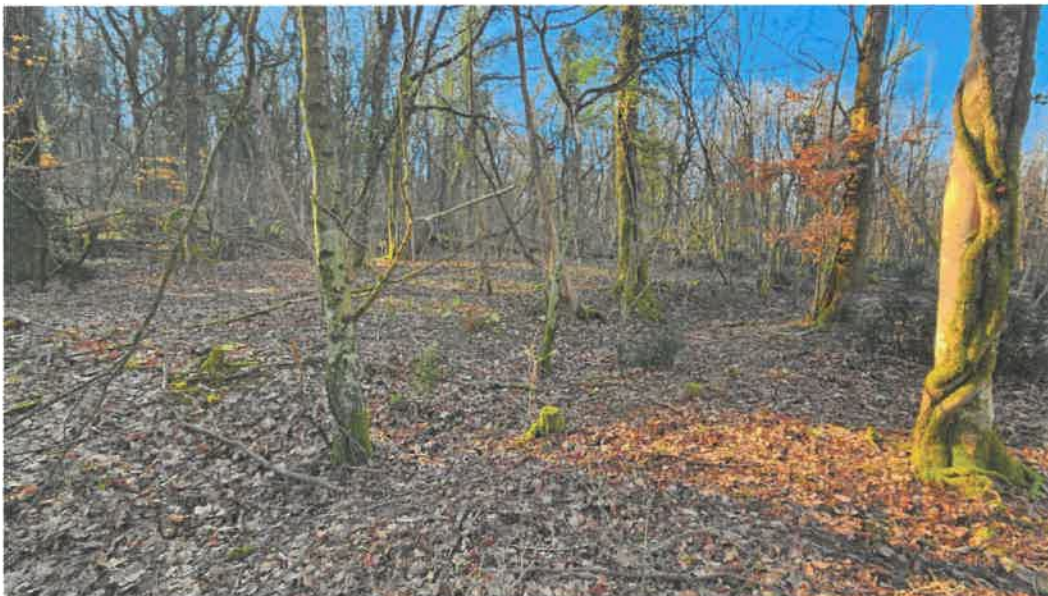
Slika 8: Stabilen ravninski teren z blagimi nakloni.

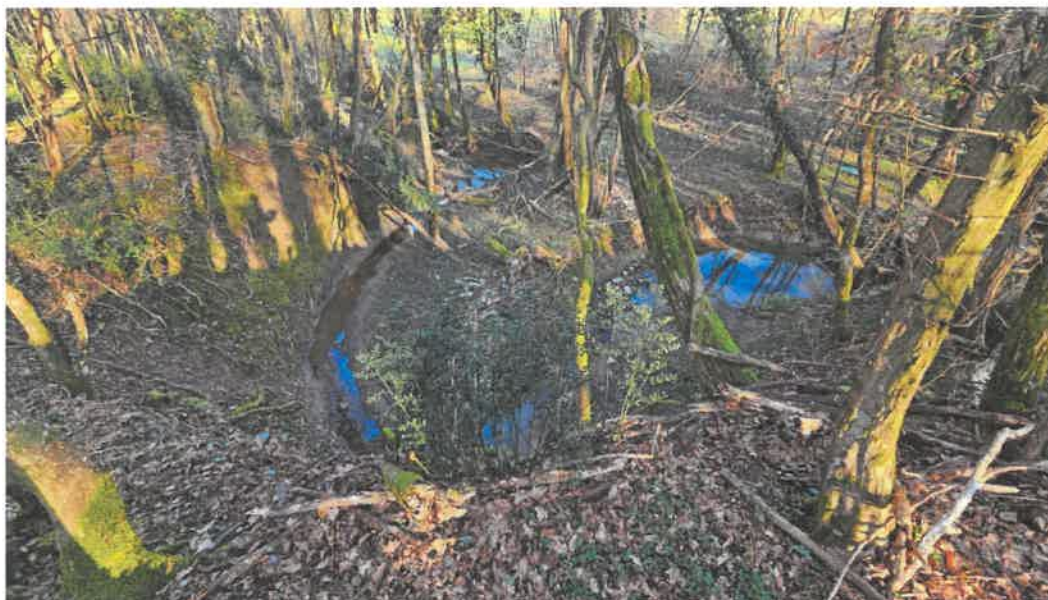
Hidrogeološke razmere			
V nižjih delih območja se pojavljajo močila in izviri, ki so prisotni na širšem območju in se stekajo v potok, ki teče na severnem robu območja in predstavlja lokalno drenažno bazo. Izviri se pojavljajo od 5 do 15 višinskih metrov nad potokom in izvirajo iz plasti kalkarenita znotraj flišne sekvence. Ocenjujemo, da se na obravnavanem območju podzemna voda nahaja plitvo pod površjem (do max 2 m) v slabo prepustnih delih lapornatega fliša. Nekoliko večje izdatnosti so lahko prisotne nižje v plasti kalkarenita. Z izjemo kalkarenitnih plasti, ki so lahko tudi zakrasele, je prepustnost preostalega dela fliša zelo nizka, ki je za potrebe ponikanja praktično neprepusten.			
Ocena stabilnosti			
Teren je v prvotnem stanju stabilen, brez znakov večjih labilnih območij. Blage terase na območju so neizrazite in ne kažejo znakov aktivnih erozijskih procesov. Erozija je zabeležena le tik ob vodotoku na severnem robu območja, kjer prihaja do manjšega zajedanja v brežine.

Slika 9: Erozija vodotoka, ki pa na obravnavanem območju ni zelo poudarjena. Fotografija posneta zahodno od območja.

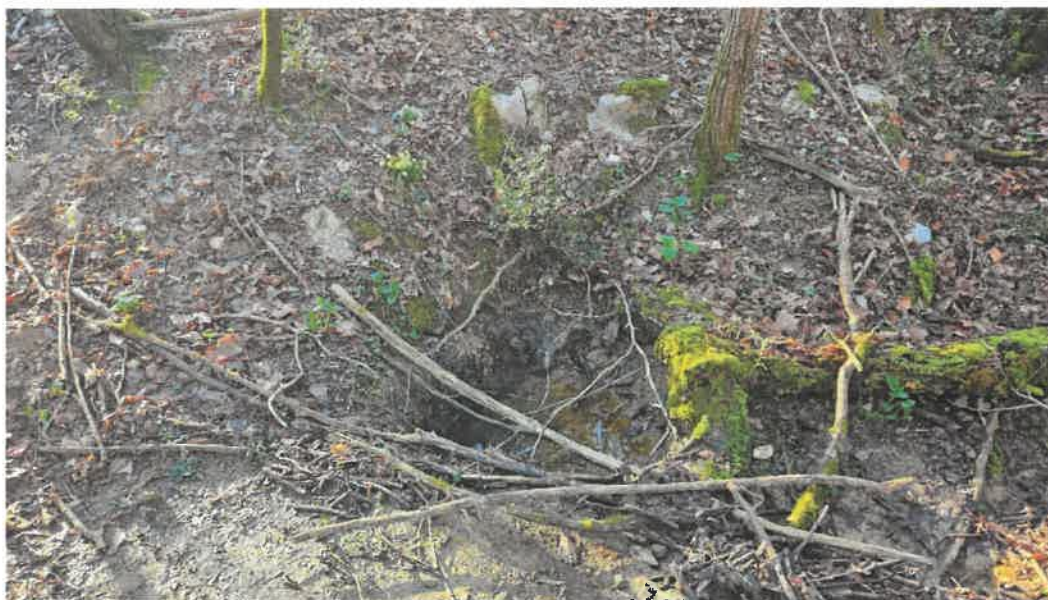
Slika 10: Izvir iz debelejše plasti kalkarenita, ki se nahaja tudi pod obravnavanim območjem.
