**Ocena vpliva posega na  
plazljiva območja – za  
poseg OPN za občino  
Izola**

**Strokovna podlaga po  
Prilogi 8 splošnih  
smernic s področja  
upravljanja z vodami**

*Dopolnitev 3*

**ŠT. PROJEKTA**  
3030617

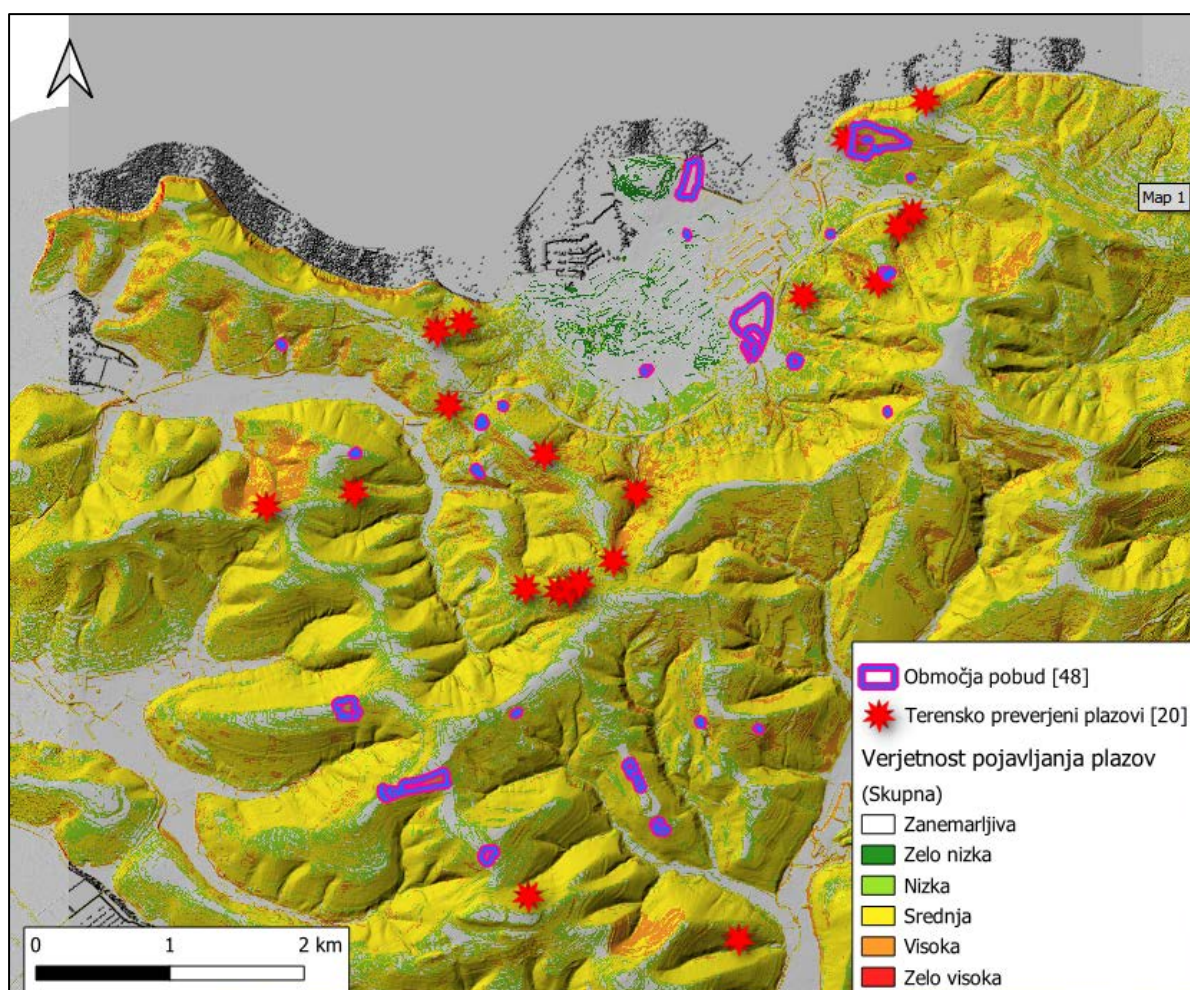
Na pobočjih v zaledju na karti večinoma prevladuje srednja verjetnost pojavljanja plazov, bolj lokalno se pojavlja tudi velika verjetnost (zelo velika verjetnost na območju občine Izola ni prisotna). Na ravninskem območju v okolici naselja Izola prevladuje zanemarljiva do majhna verjetnost, srednja do velika se pojavlja zgolj lokalno na območjih, kjer se nahajajo umetne strme brežine, zavarovane s podpornimi konstrukcijami in jih torej lahko smatramo kot anomalije. Z vidika mehanizma plazenja prevladuje pojavljanje zemeljskih plazov, na strmejših delih klifov in posameznih strmih brežinah v zaledju se pojavlja tudi velika verjetnost skalnih podorov. Verjetnost pojavljanja drobirskih tokov je večinoma zelo majhna do zanemarljiva, srednja (in zelo lokalno visoka) verjetnost se pojavlja zgolj v dnu posameznih dolin in večjih grap.

Slika 5: Območja pobud prikazana na opozorilni karti verjetnosti pojavljanja zemeljskih in hribinskih plazov. Na karti so označeni tudi preverjeni plazovi, zabeleženi ob izdelavi karte v letu 2020.

V okviru izdelave opozorilne karte je bil izdelan tudi kataster terensko preverjenih plazov, ki so bili identificirani pri terenskem delu v okviru izdelave karte. V občini Izola je bilo zabeleženih 20 plazov (Slika 5), od tega se dve lokaciji nahajata v bližini obravnavanih pobud IZ-06/21 in IZ-13/09, vendar za oba ugotavljamo, da območja pobud ne tangirajo teh lokacij niti sama prisotnost plazov ne vpliva na stanje na območju pobud.

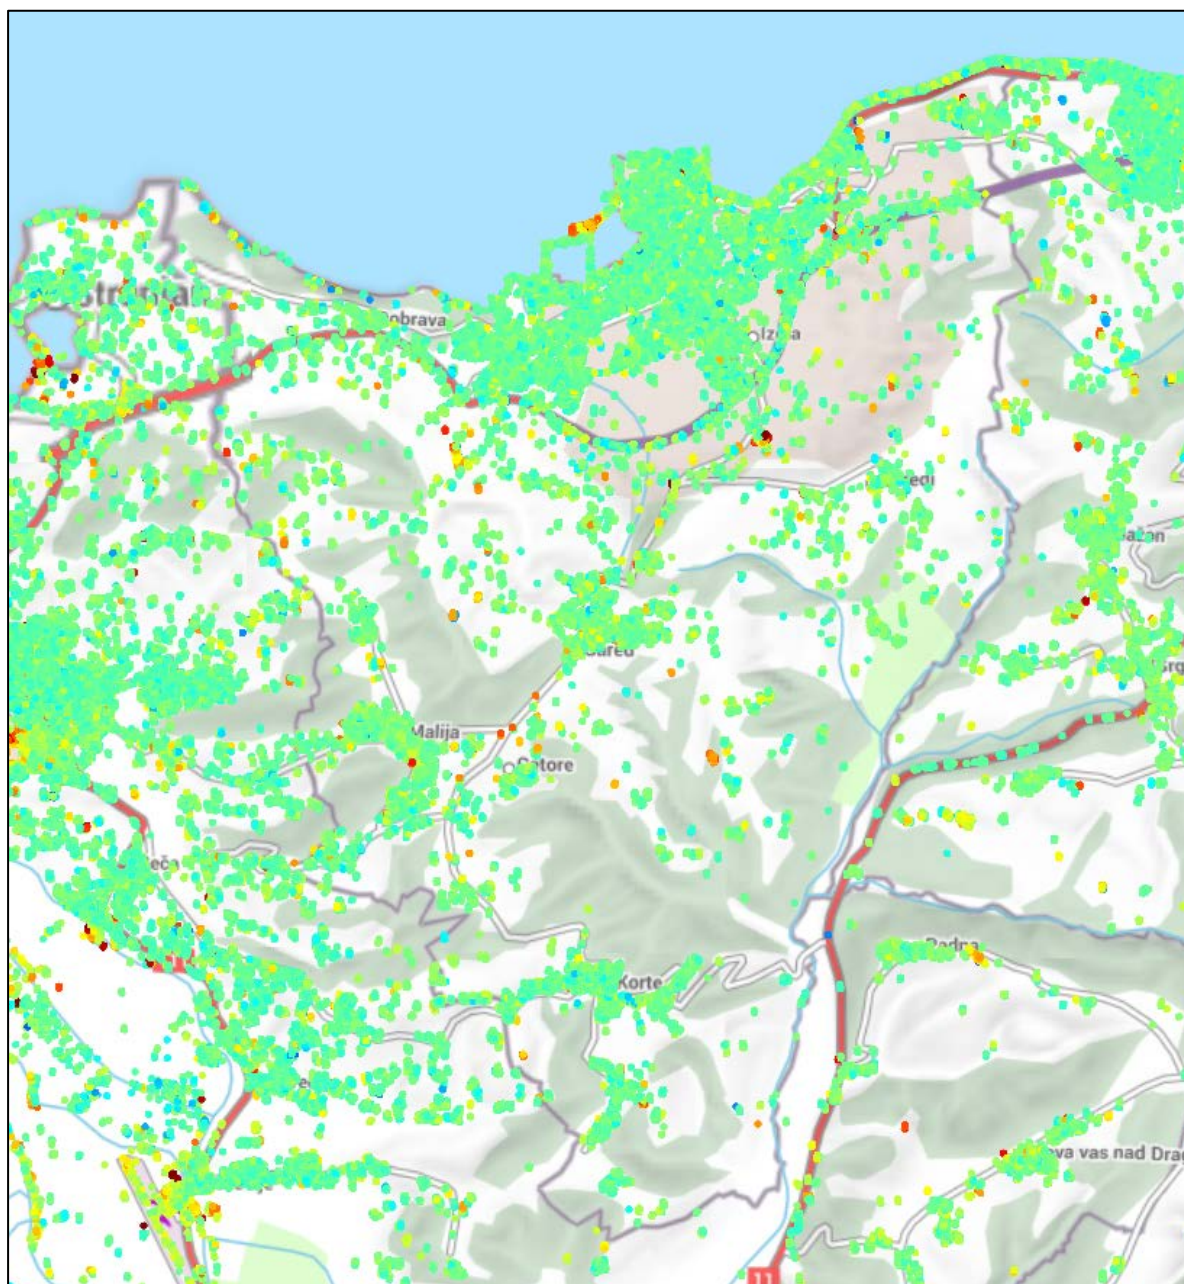
Generalne rezultate za območje občine Izola prikazuje Slika 6. Iz rezultatov je razvidno, da je teren generalno stabilen in velikih zveznih premikov ni prisotnih, prisotna pa so številna manjša območja, kjer se vrši posedanje terena, ki je lahko nastalo kot posledica plazenja, ali pa drugih, tudi antropogenih procesov.

Rezultati so skladni z opažanji s terena, saj opažamo predvsem pojave manjših lokalnih porušitev, ne pa tudi širših nestabilnih območij oz. večjih območij, kjer bi geološke razmere omogočale sistematično pojavljanje nestabilnosti.

Slika 6: PSInSAR podatki za območje občine Izola v storitvi EGMS. Zelena barva nakazuje stabilno stanje. Rumena, oranžna in rdeča barva nakazujejo posedanje terena (temno rdeča pomeni več kot 10 mm podsedka na leto).

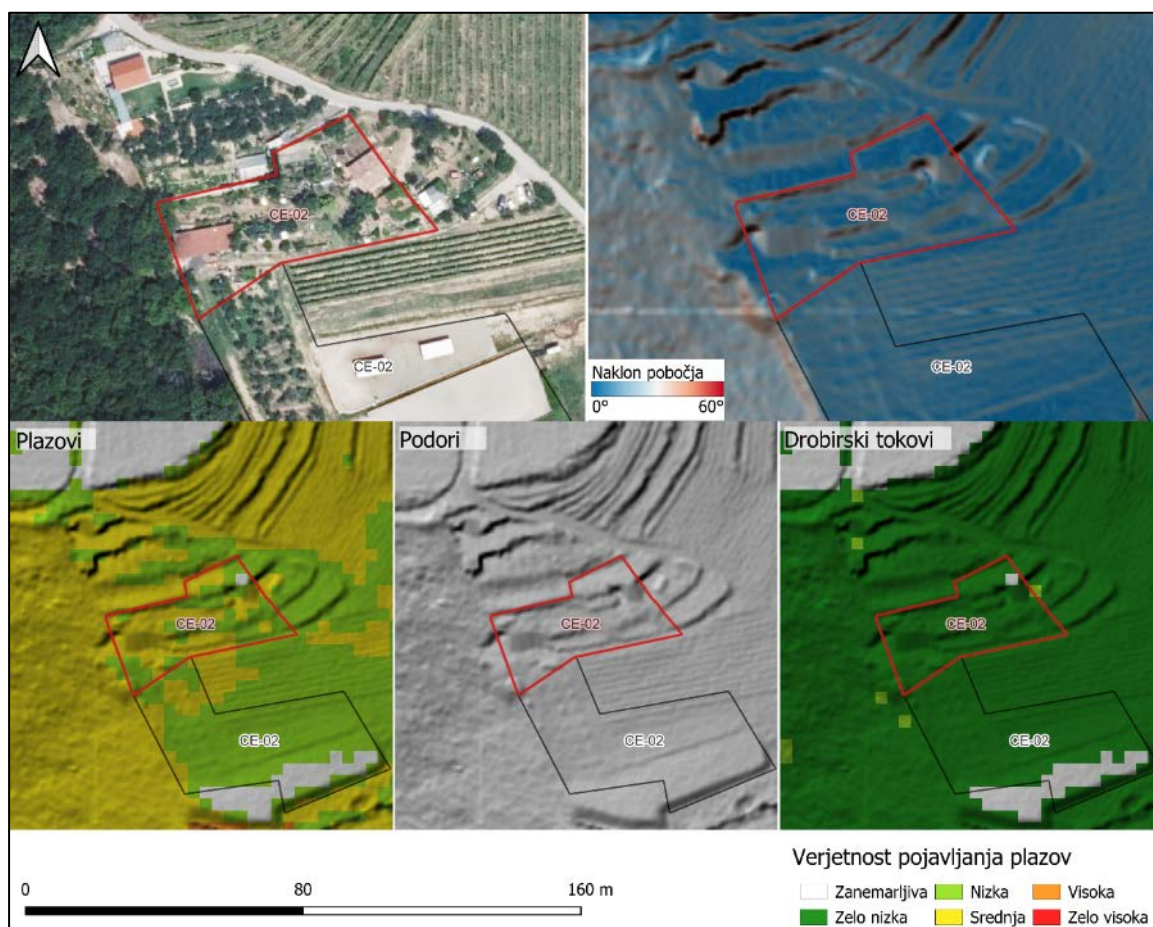
| Plazenje | Drobirski tokovi | Podori | Skupno |
|---|---|---|---|
| Srednja | Zelo majhna | Zanemarljiva | Srednja |

Slika 10: Prikaz območja pobude na aeroposnetku (levo zgoraj), modelu terena (desno zgoraj) in kartah verjetnosti pojavljanja plazov (spodaj).

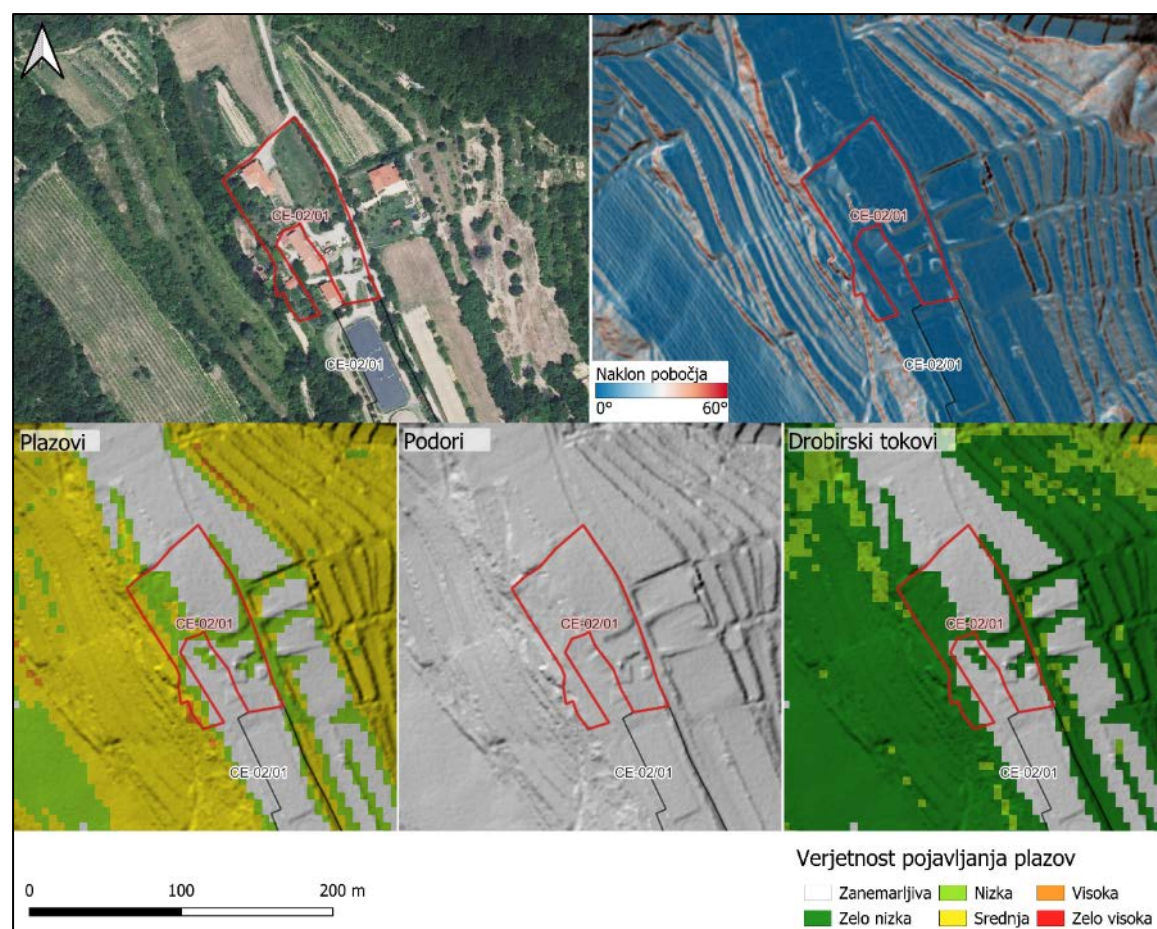
| Plazenje | Drobirski tokovi | Podori | Skupno |
|---|---|---|---|
| Velika | Zelo majhna | Zanemarljiva | Velika |

Slika 12: Prikaz območja pobude na aeroposnetku (levo zgoraj), modelu terena (desno zgoraj) in kartah verjetnosti pojavljanja plazov (spodaj).

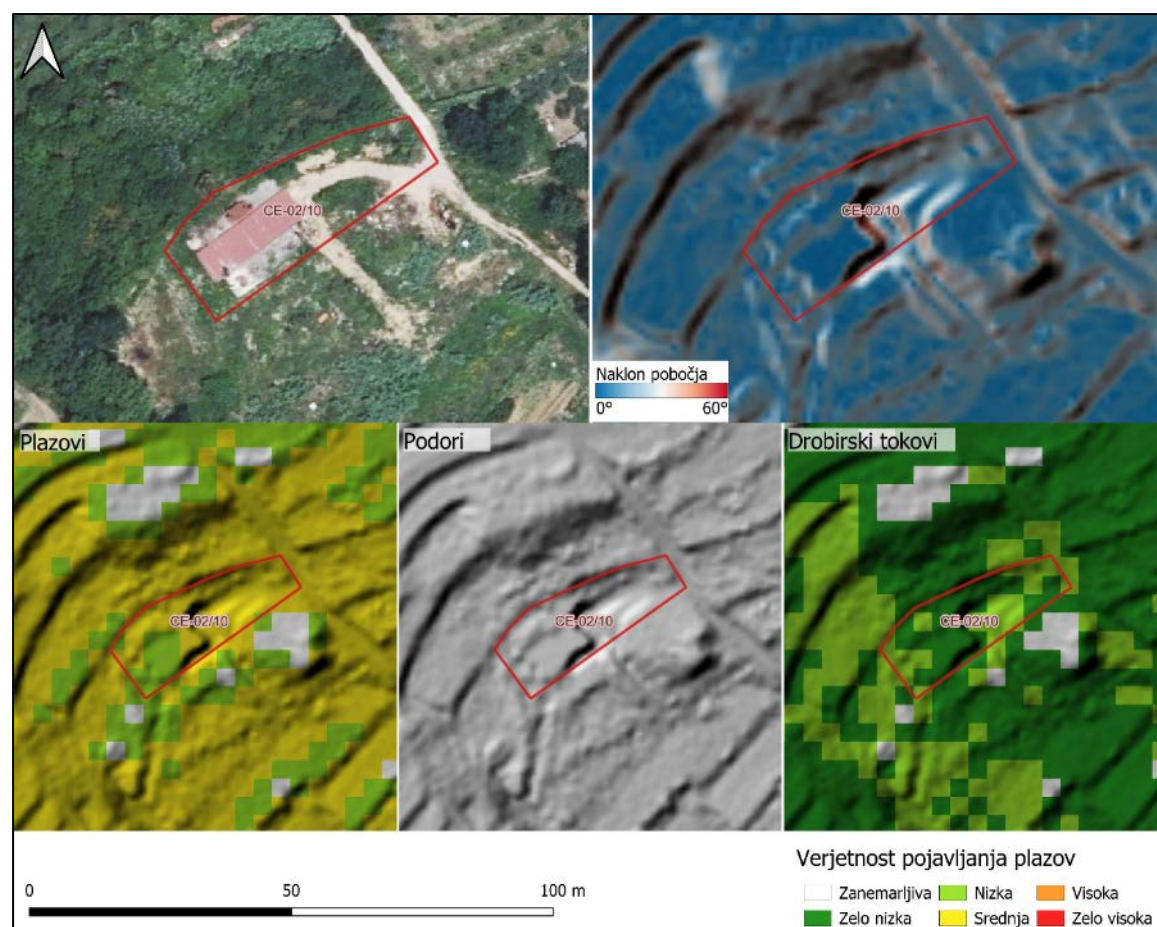
| Plazenje | Drobirski tokovi | Podori | Skupno |
|---|---|---|---|
| Srednja | Majhna | Zanemarljiva | Srednja |

Slika 14: Prikaz območja pobude na aeroposnetku (levo zgoraj), modelu terena (desno zgoraj) in kartah verjetnosti pojavljanja plazov (spodaj).

Priporočamo ureditev zaledne drenaže za objektom, ureditev drenaže ob cesti ter ublažitev naklona brežin ob dostopni poti oz. ustrezno zaščito brežin. Vsi iztoki zalednih in odpadnih vod morajo biti urejeni na način, da njihov izpust v okolje ne povzroča erozije in namakanja terena na lokaciji pobude in njenem vplivnem območju. Ponikanje ali zadrževanje vode na zemljišču odsvetujemo, edina rešitev za odvodnjo je površinski odtok. Priporočamo, da se okolico objekta kolikor mogoče ohrani nepozidano, zatravi in zasadi grmičevje. Pred izvedbo večjih vkopov ali širitvijo stavbišča objekta priporočamo izdelavo GG elaborata.

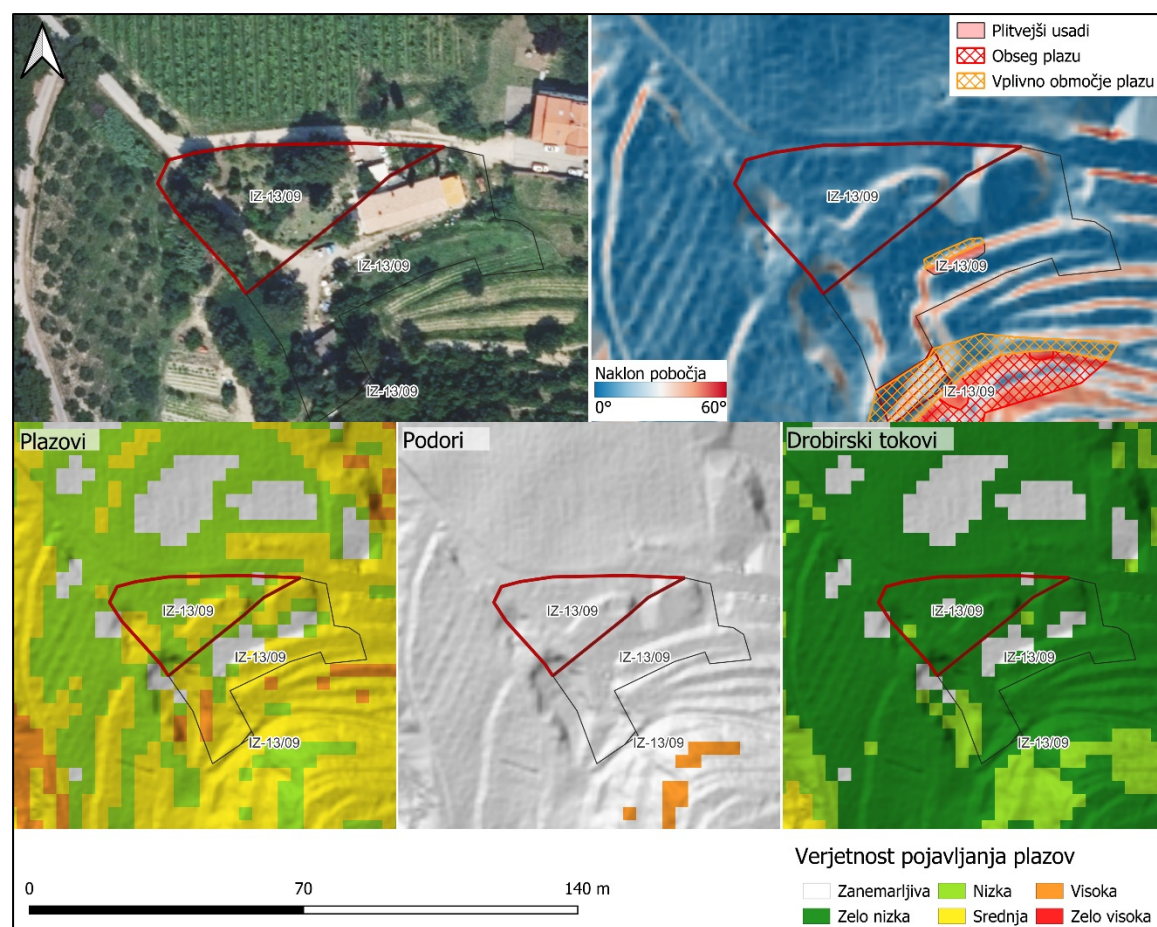
| Plazenje | Drobirski tokovi | Podori | Skupno |
|---|---|---|---|
| Srednja | Majhna | Zanemarljiva | Srednja |

Slika 30: Prikaz območja pobude na aeroposnetku (levo zgoraj), modelu terena (desno zgoraj) in kartah verjetnosti pojavljanja plazov (spodaj). Na modelu terena je označen tudi obseg identificiranih plazov in njihovo vplivno območje.

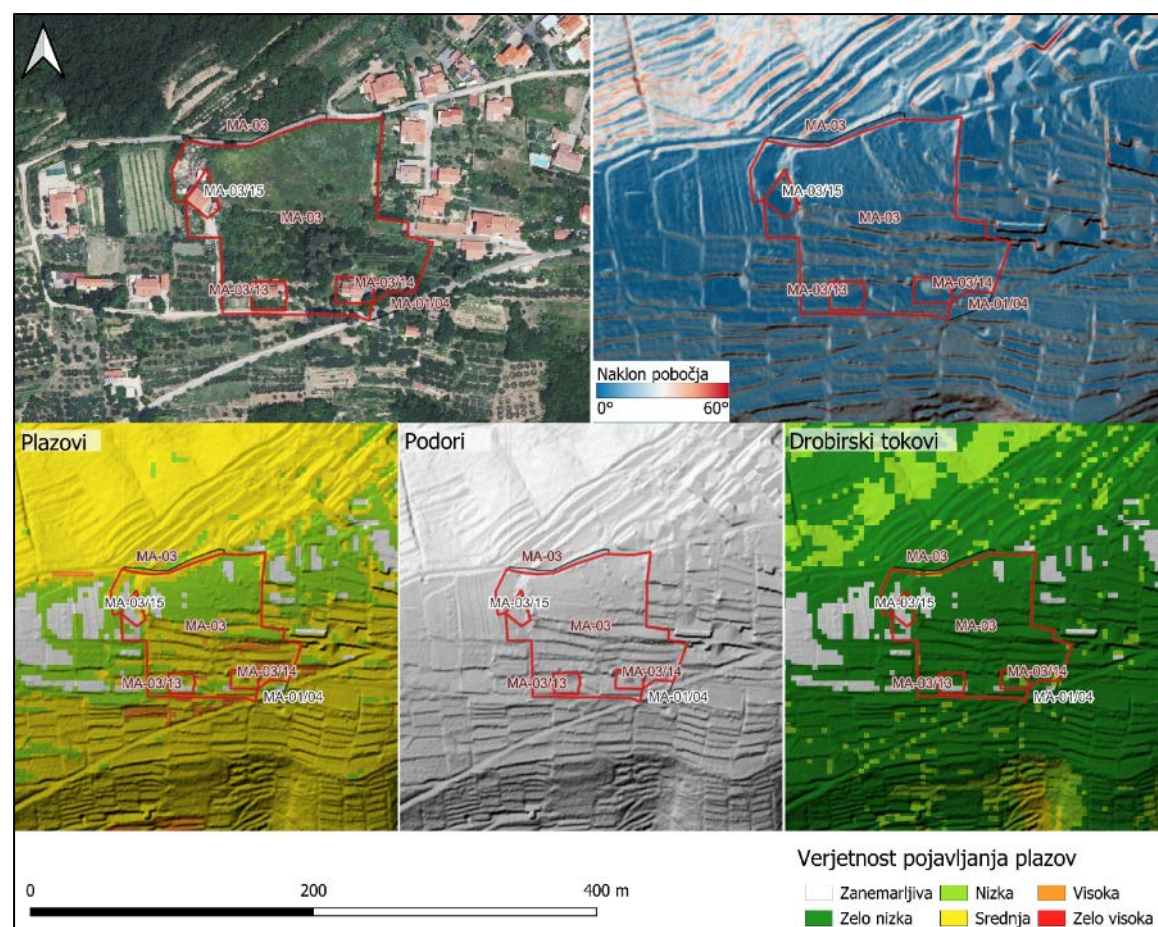
| Plazenje | Drobirski tokovi | Podori | Skupno |
| Velika | Majhna | Zanemarljiva | Velika |

Slika 39: Prikaz območja pobude na aeroposnetku (levo zgoraj), modelu terena (desno zgoraj) in kartah verjetnosti pojavljanja plazov (spodaj).

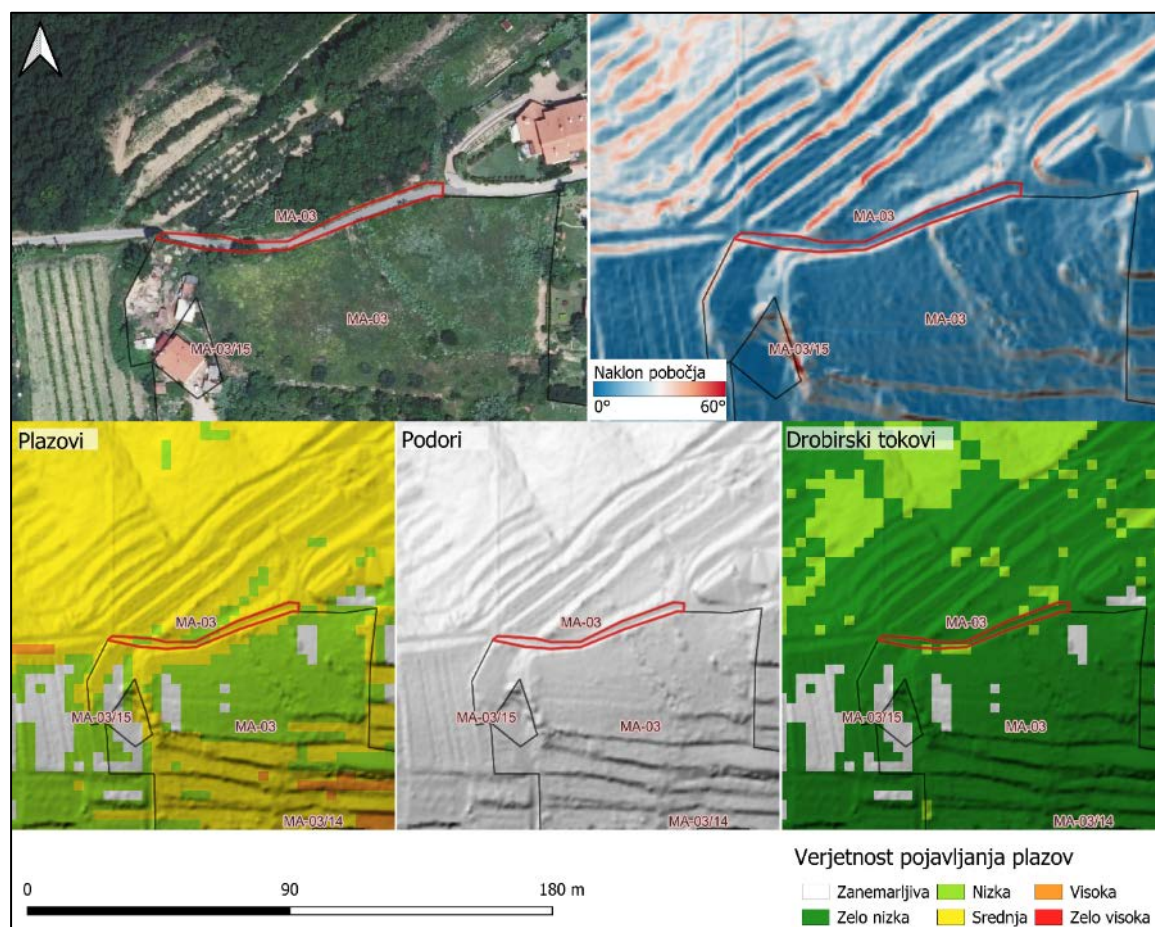
| Plazenje | Drobirski tokovi | Podori | Skupno |
| Srednja | Zelo majhna | Zanemarljiva | Srednja |

Slika 40: Prikaz območja pobude na aeroposnetku (levo zgoraj), modelu terena (desno zgoraj) in kartah verjetnosti pojavljanja plazov (spodaj).

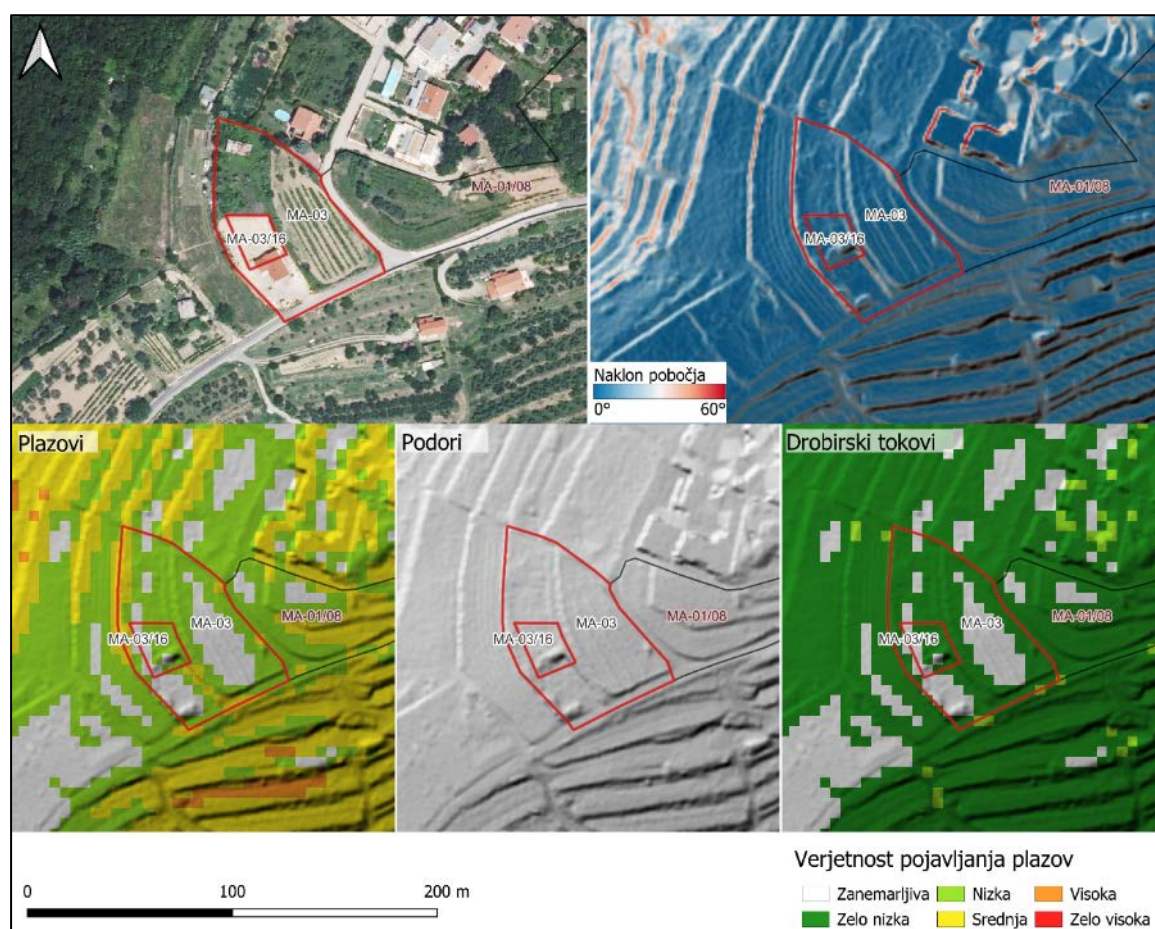
| Plazenje | Drobirski tokovi | Podori | Skupno |
| Srednja | Zelo majhna | Zanemarljiva | Srednja |

Slika 41: Prikaz območja pobude na aeroposnetku (levo zgoraj), modelu terena (desno zgoraj) in kartah verjetnosti pojavljanja plazov (spodaj).

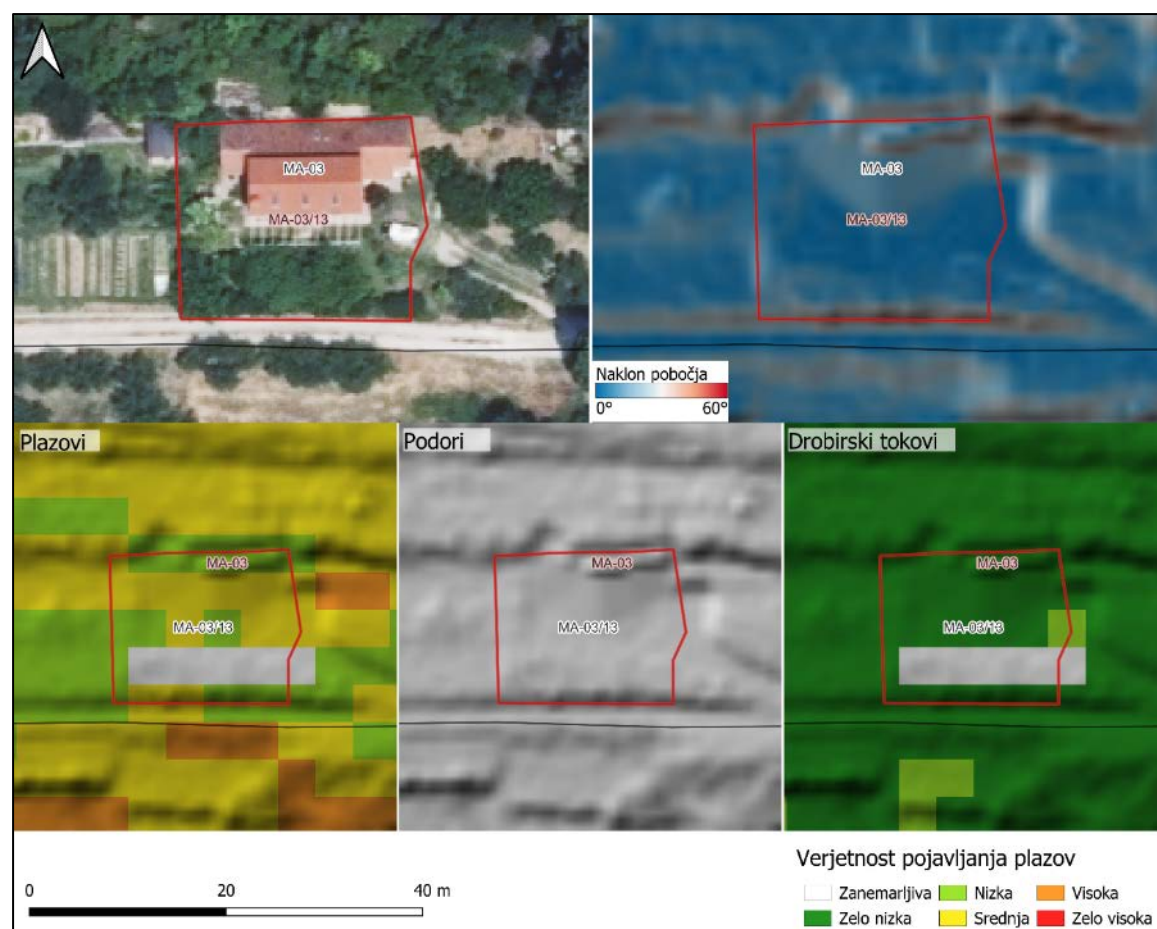
| Plazenje | Drobirski tokovi | Podori | Skupno |
| Srednja | Majhna | Zanemarljiva | Srednja |

Slika 42: Prikaz območja pobude na aeroposnetku (levo zgoraj), modelu terena (desno zgoraj) in kartah verjetnosti pojavljanja plazov (spodaj).

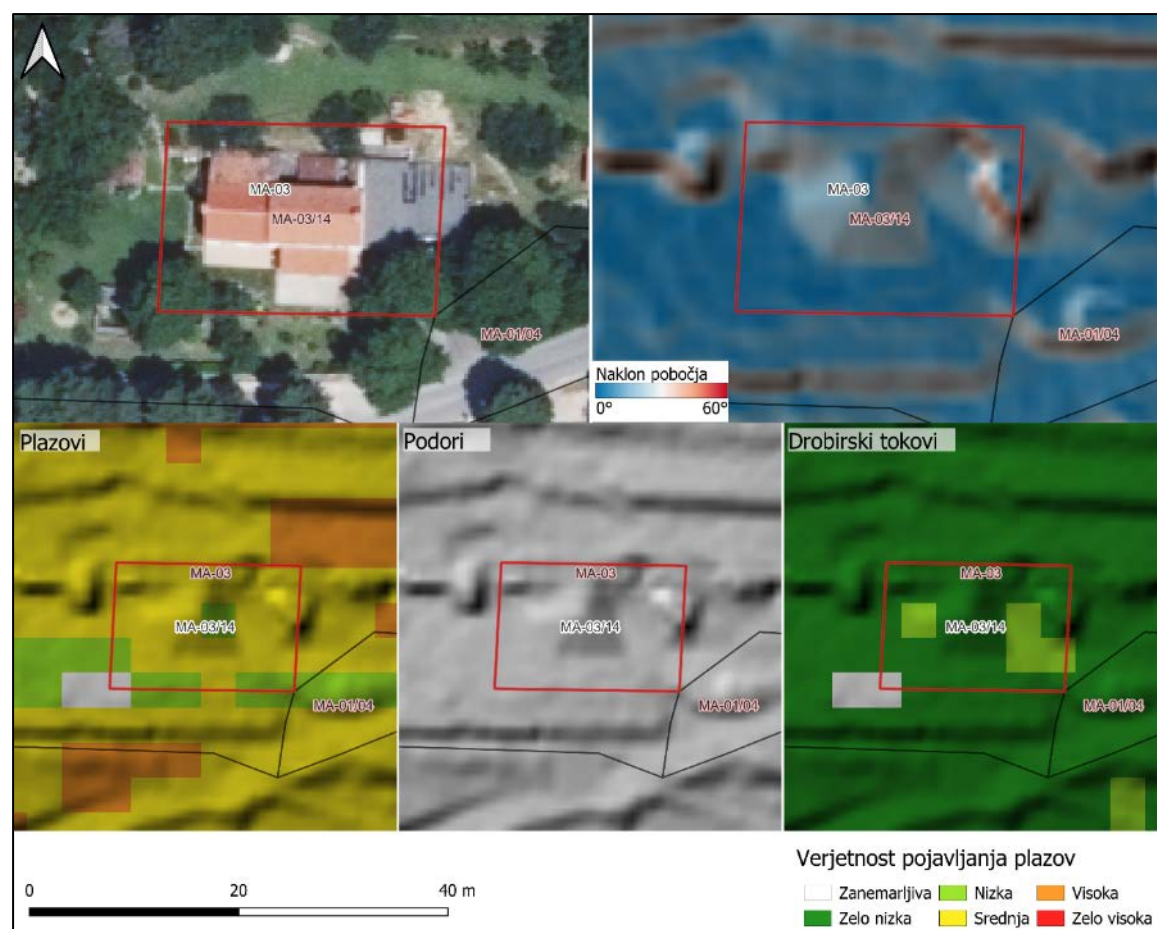
| Plazenje | Drobirski tokovi | Podori | Skupno |
| Srednja | Majhna | Zanemarljiva | Srednja |

Slika 43: Prikaz območja pobude na aeroposnetku (levo zgoraj), modelu terena (desno zgoraj) in kartah verjetnosti pojavljanja plazov (spodaj).

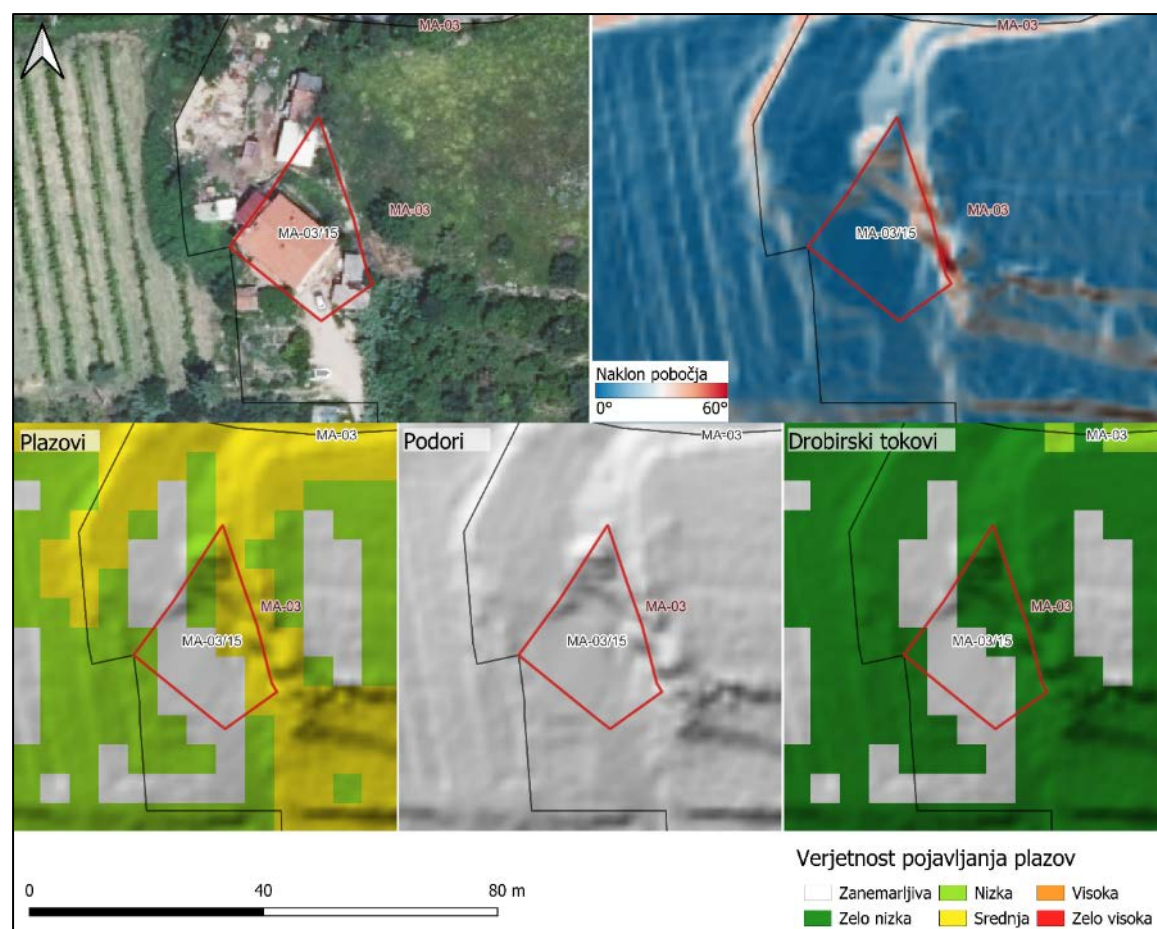
| Plazenje | Drobirski tokovi | Podori | Skupno |
| Srednja | Zelo majhna | Zanemarljiva | Srednja |

Slika 44: Prikaz območja pobude na aeroposnetku (levo zgoraj), modelu terena (desno zgoraj) in kartah verjetnosti pojavljanja plazov (spodaj).

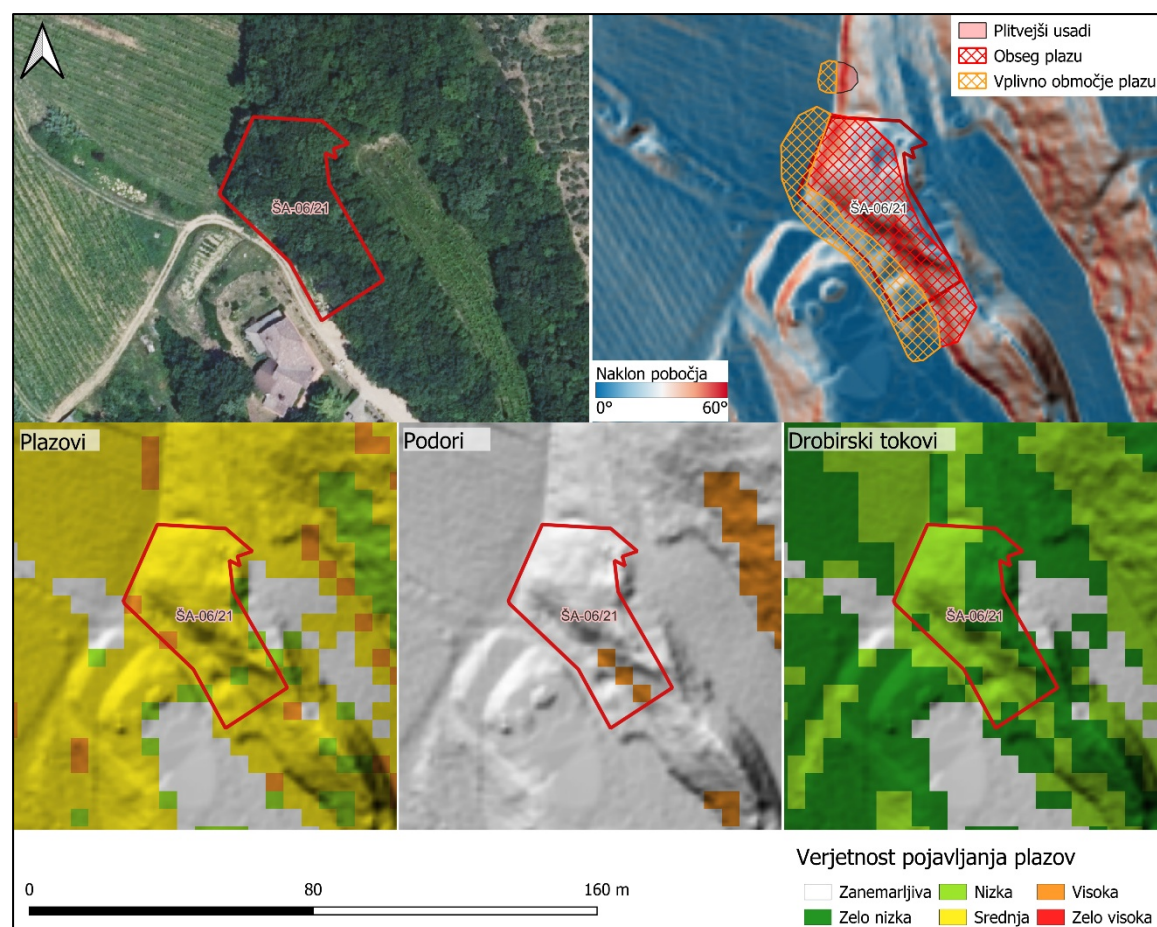
| Plazenje | Drobirski tokovi | Podori | Skupno |
| Velika | Majhna | Velika | Velika |

Slika 45: Prikaz območja pobude na aeroposnetku (levo zgoraj), modelu terena (desno zgoraj) in kartah verjetnosti pojavljanja plazov (spodaj). Na modelu terena je označen tudi obseg identificiranih plazov in njihovo vplivno območje.

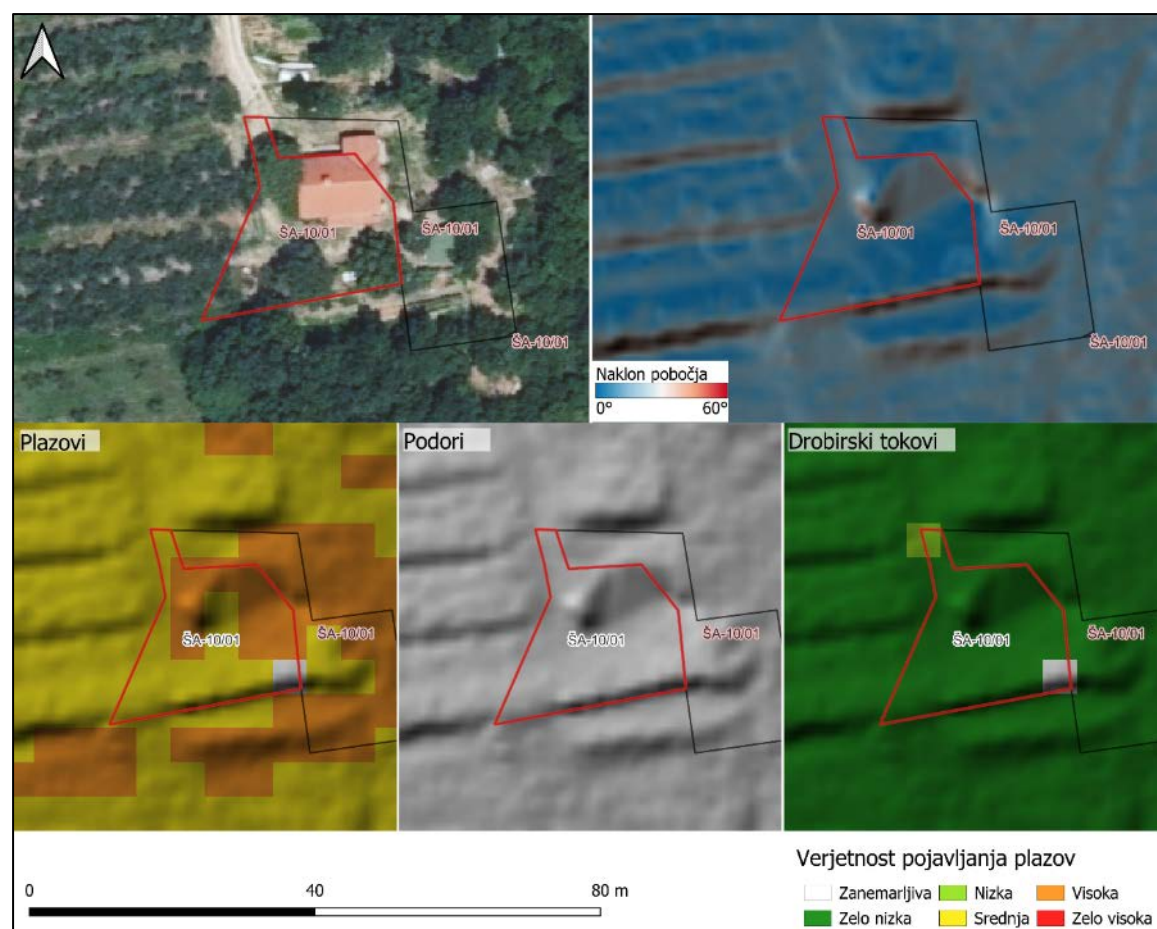
| Plazenje | Drobirski tokovi | Podori | Skupno |
| Velika | Majhna | Zanemarljiva | Velika |

Slika 46: Prikaz območja pobude na aeroposnetku (levo zgoraj), modelu terena (desno zgoraj) in kartah verjetnosti pojavljanja plazov (spodaj).

Stanovanjski objekt (K+P), v kleti urejeni gospodarski prostori. Nad objektom urejen zid - pozidava kamen-beton (v dobrem stanju). Pod objektom terasirano pobočje, terase zavarovane s suhimi zidovi, ki so dotrajani in ponekod podrti.

Ureditev odvodnje padavinskih in zalednih vod z območja pobude mora biti izvedena na način, da ne bo prihajalo do zatekanja vode na sosednja, dolvodna, zemljišča in s tem poslabševanja stabilnostnih in erozijskih razmer na vplivnem območju. Glede na lego na terasiranem pobočju odsvetujemo izvedbo ponikanja. Predlagamo, da se vodo kolikor mogoče zadrži in ponovno uporabi, sicer pa je edina rešitev za odvodnjo površinski odtok. Priporočamo, da se v okolici objekta v čim večji meri ohranijo nepozidane površine, da se kolikor mogoče poveča možnost infiltracije.

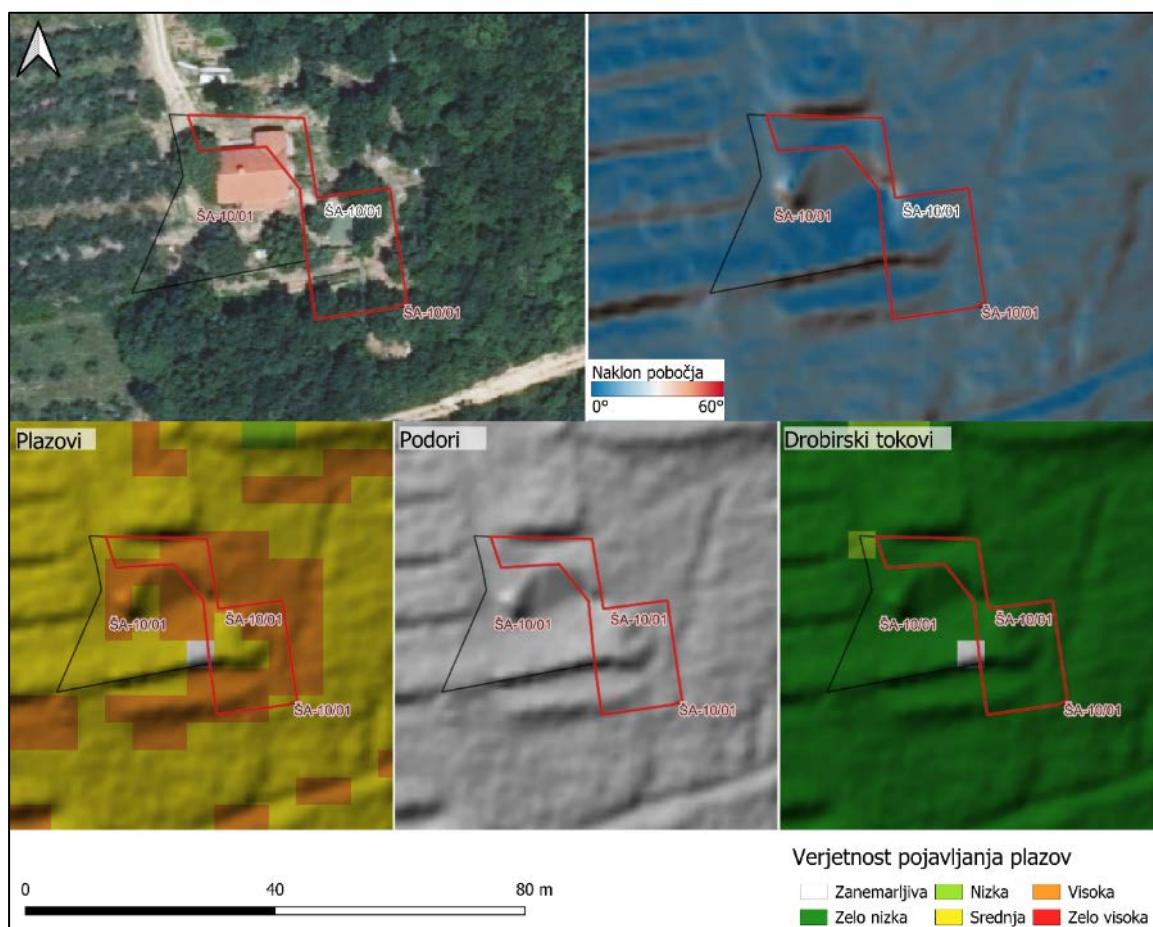
| Plazenje | Drobirski tokovi | Podori | Skupno |
| Velika | Zelo majhna | Zanemarljiva | Velika |

Slika 47: Prikaz območja pobude na aeroposnetku (levo zgoraj), modelu terena (desno zgoraj) in kartah verjetnosti pojavljanja plazov (spodaj).

Stanovanjski objekt (K+P), v kleti urejeni gospodarski prostori. Nad objektom urejen zid - pozidava kamen-beton (v dobrem stanju). Pod objektom terasirano pobočje, terase zavarovane s suhimi zidovi, ki so dotrajani in ponekod podrti.
