**Ocena vpliva posega na
plazljiva območja – za
poseg SD OPN za
mestno občino Nova
Gorica**

**Strokovne podlage po
vsebini geotehničnega
poročila skladno s
prilogo 8 splošnih
smernic s področja
upravljanja z vodami**

**PRELIMINARNO POROČILO –
FAZA 1**

ŠT. PROJEKTA
3030781

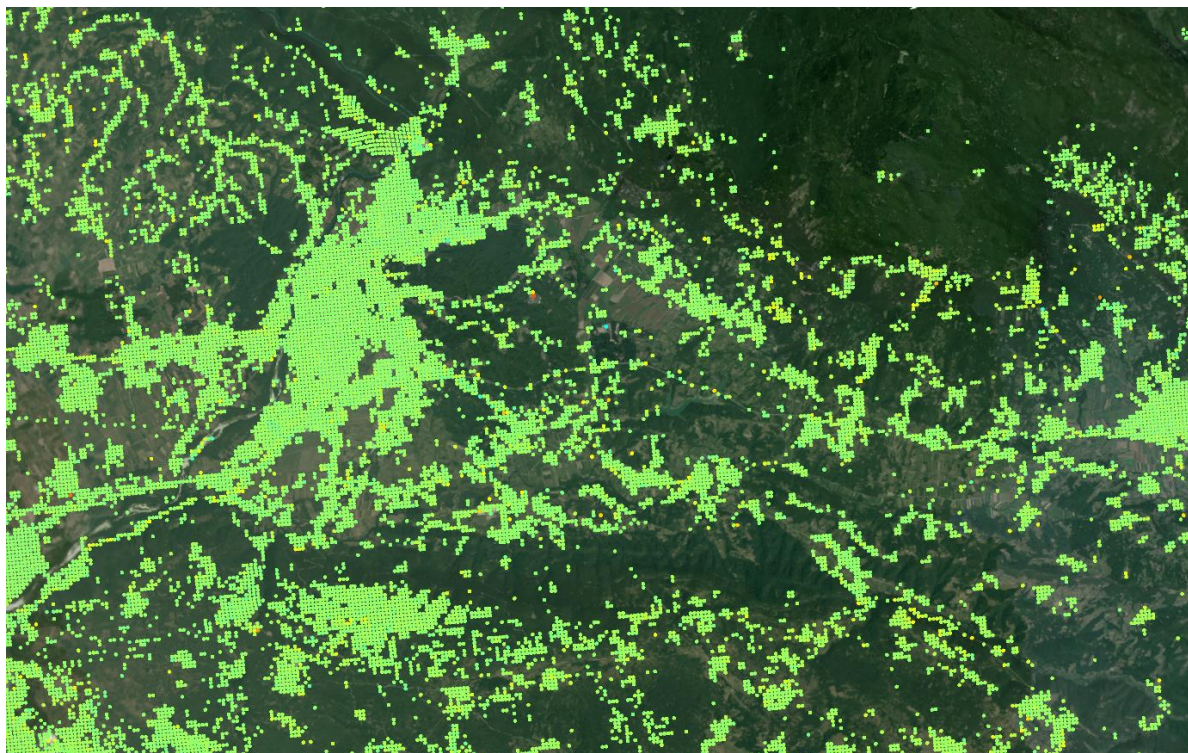
Generalne rezultate za obravnavano območje prikazuje Slika 6. Iz rezultatov je razvidno, da je teren generalno stabilen in velikih zveznih premikov ni prisotnih, prisotna pa so številna manjša območja, kjer se vrši posedanje terena, ki je lahko nastalo kot posledica plazenja, ali pa drugih, tudi antropogenih procesov.

Rezultati so skladni z opažanji s terena, saj opažamo predvsem pojave manjših lokalnih porušitev, ne pa tudi širših nestabilnih območij oz. večjih območij, kjer bi geološke razmere omogočale sistematično pojavljanje nestabilnosti.

Slika 6: PSInSAR podatki za obravnavano območje v storitvi EGMS. Zelena barva nakazuje stabilno stanje. Rumena, oranžna in rdeča barva nakazujejo posedanje terena (temno rdeča pomeni več kot 10 mm podsedka na leto).

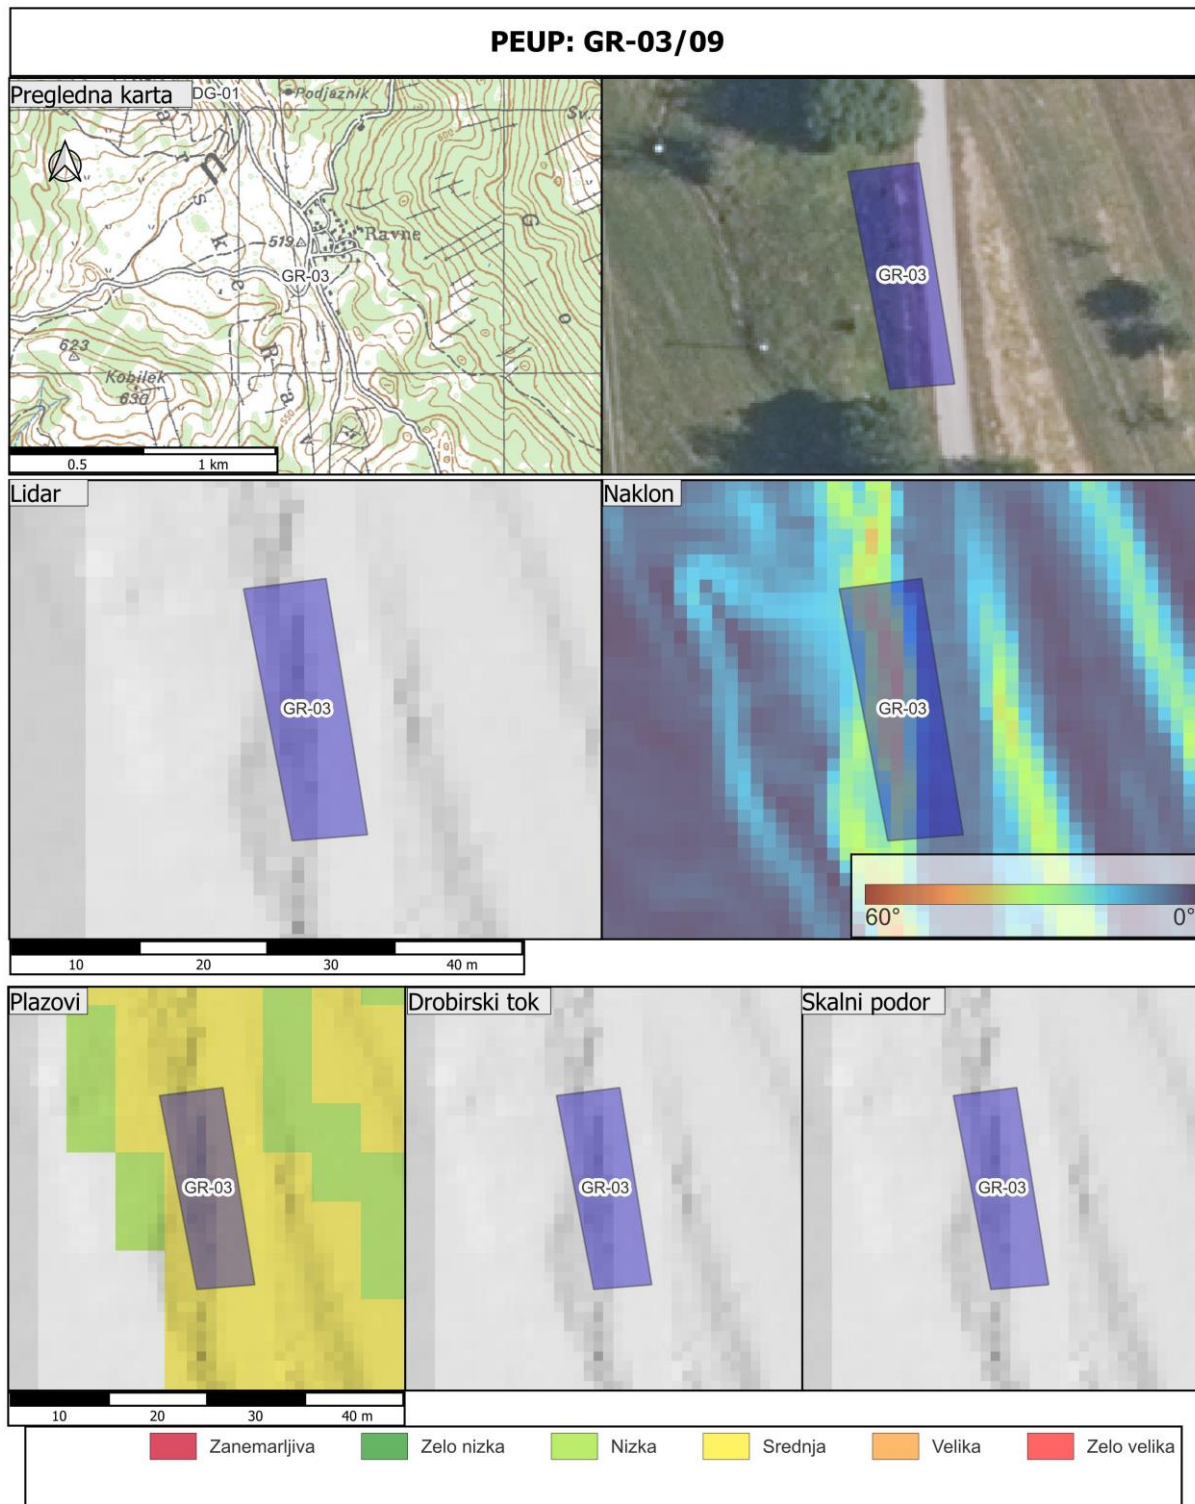
6.16 18 - GR-03_09

Oznaka pobude		Zaporedna številka	
GR-03/09		16	
Plazenje	Drobirski tokovi	Podori	Skupna
3	2	0	3
Opis spremembe		Predvidena raba	Površina (m²)
predviden ekološki otok		O	125.6
Trenutno stanje na zemljišču		Predvideni posegi	
Teren je nagnjen proti vzhodu, kot brežina ob lokalni cesti. Rastje je travnato z redkimi drevesi. Višina brežine do izravnane dela je med 3 in 4 m.		predviden ekološki otok	
Geološke razmere			
Podlago že gradijo zgornje kredni apnenci, ki so dobro zakraseli. Vpad plasti ni bil določljiv. Preperina je tanka in pogosto odsotna.			
Hidrogeološke razmere			
Podzemna voda ni prisotna. Prisotna je dvojna prepustnost, ki je ob prisotnosti razpok in zakraselih struktur zelo dobra, sicer pa nizka.			
Ocena stabilnosti			
Brežina je stabilna brez znakov labilnih območij. Tudi ob ureditvi (verjeten vkop) bo brežina v času vkopa stabilna, kasneje pa najverjetneje zavarovana s kamnitim zidom. Hribinska podlaga je v primeru zakraselosti in razpok lahko zelo dobro prepustna.

Odvodnja			
Odvodnja zaledja in teras ni urejena. Ponikanje v podzemno vodo ni možno.			
Predlog ukrepov			
Odsvetujemo posege na skrajni sever območja. Na preostalem delu, glede na to, da se na tem območju ohranjajo zelene površine in posegi v prostor niso predvideni, specifičnih ukrepov ne predvidevamo, predlagamo pa, da se v prihodnosti preuči morebiten vpliv plazenja na severnem delu območja na spodaj ležeče objekte in določijo ukrepi za stabilizacijo. Za obstoječe terase naj se uredi odvodnja meteornih vod na način, da ne bo prihajalo do zamakanja zemljine in dolvodnega terena.			
Ocena sprejemljivosti			
Sprejemljivo

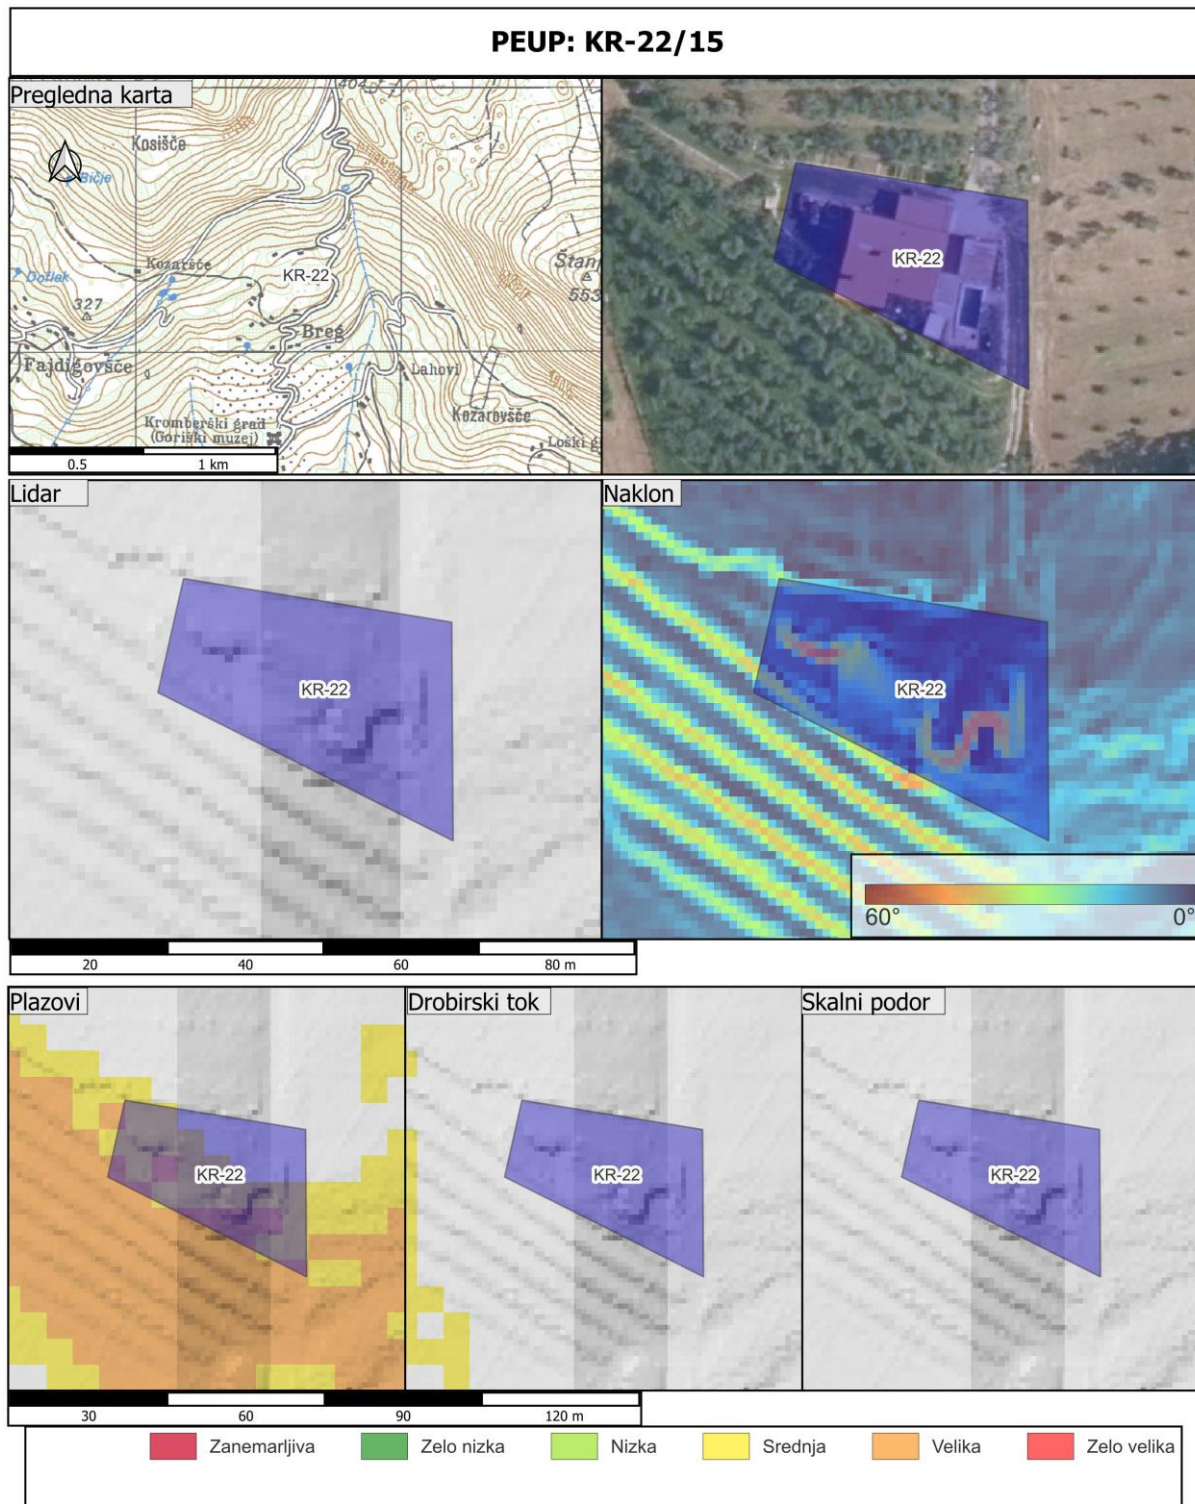
6.2022 - KR-22_15

Oznaka pobude		Zaporedna številka	
KR-22/15		20	
Plazenje	Drobirski tokovi	Podori	Skupna
4	2	0	4
Opis spremembe		Predvidena raba	Površina (m2)
			794.4
Trenutno stanje na zemljišču		Predvideni posegi	
Gre za uskladitev z obstoječim stanjem. Na parceli objekt že stoji. Teren je na severnem delu območja izravnana, na jugu pa se prevesi v zmerno pobočje. Spodnji del parcele je urejen z opornim zidom iz velikih kamnitih blokov.			
Geološke razmere			
V podlagi se nahaja tankoplastnati fliš, čez katerega je odložena večja debelina pobočnega karbonatnega grušča (do 7 m), ki je mestoma sprijet. Podlaga na območju obravnave ne izdanja.			
Hidrogeološke razmere			
Na parceli ni znakov prisotnosti podzemne vode. Severno od posega je ob cesti stalni izvir, kar nakazuje bližino neprepustne podlage pod pobočnim gruščem. Voda iz izvira odteka ob cesti po jarku proti območju obravnave, vendar pa na sami lokaciji potem ni več prisotna.

Predlog ukrepov			
Brez ukrepov.			
Ocena sprejemljivosti			
Sprejemljivo

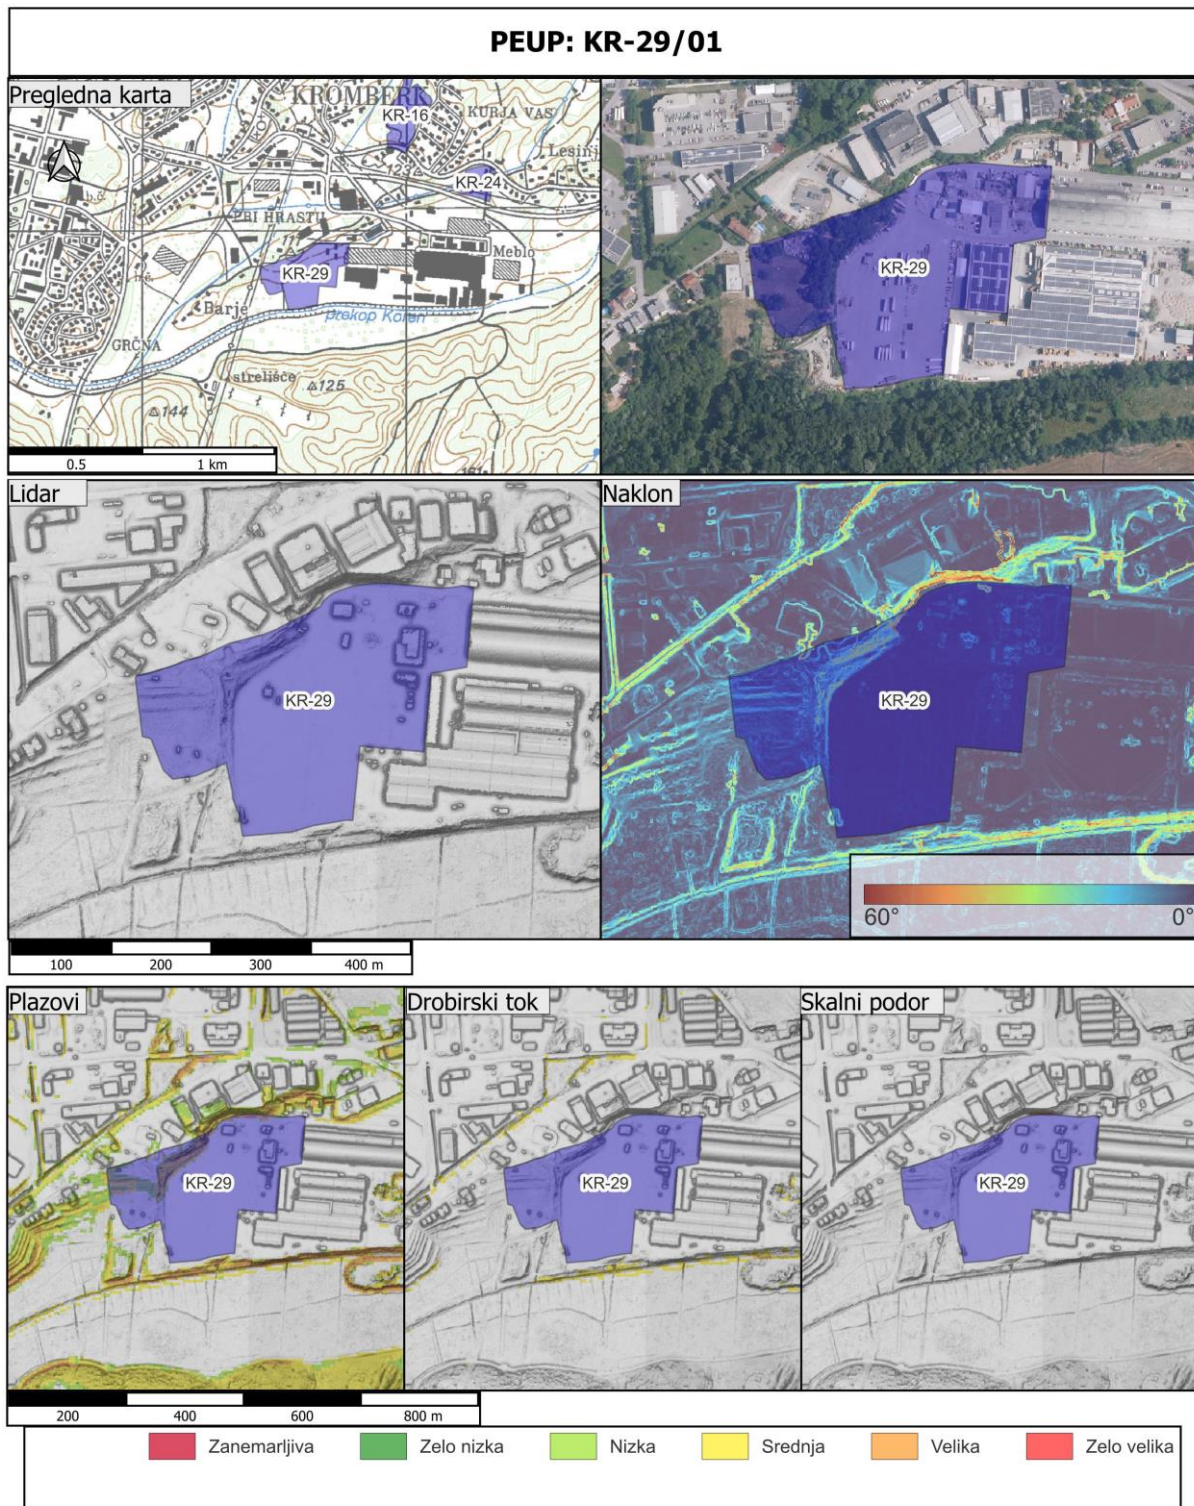
6.22 24 - KR-29_01

Oznaka pobude		Zaporedna številka	
KR-29/01		22	
Plazenje	Drobirski tokovi	Podori	Skupna
4	2	0	4
Opis spremembe		Predvidena raba	Površina (m2)
sprememba načina urejanja z OPN na OPPN		CD,IG	51584.7
Trenutno stanje na zemljišču		Predvideni posegi	
Uravnano asfaltirano območje, ob SSZ robu ca 7 m visoka (naravna?) brežina, močno zaraščena. V vzhodnem delu je brežina zaščitena z vertikalnim AB zidom, višine ca 2,5 m, v dobrem stanju, v skrajnem SV delu je brežina nezaščitena, višine do 5m, izdanka fliš, območje je potencialno erozijsko aktivno.		sprememba načina urejanja z OPN na OPPN	
Geološke razmere			
Podlaga na območju večinoma ne izdanka, izdanki fliša so vidni le v strmi brežini na SV delu območja. Območje je obsežno umetno preoblikovano, mestoma lahko pričakujemo večje debeline umetnih nasutij.			
Hidrogeološke razmere			
Izdankov podzemne vode ni. Površinski vodotok poteka J od območja, kamor tudi gravitira površinska odvodnja. Ni znakov erozije površinskih vod.

Ocena stabilnosti			
Nezaščitena flišna brežina v SV delu območja je izpostavljena eroziji, v njenem zgornjem delu lahko v določenih primerih pride do porušitev. Preostali del območja je stabilen.			
Odvodnja			
Teren je delno utrjen z asfaltno površino. Odvodnja je razpršena.			
Predlog ukrepov			
Ublažitev naklona ali protierozijska zaščita brežine na SV delu območja.			
Ocena sprejemljivosti			
Sprejemljivo ob upoštevanju omilitvenih ukrepov

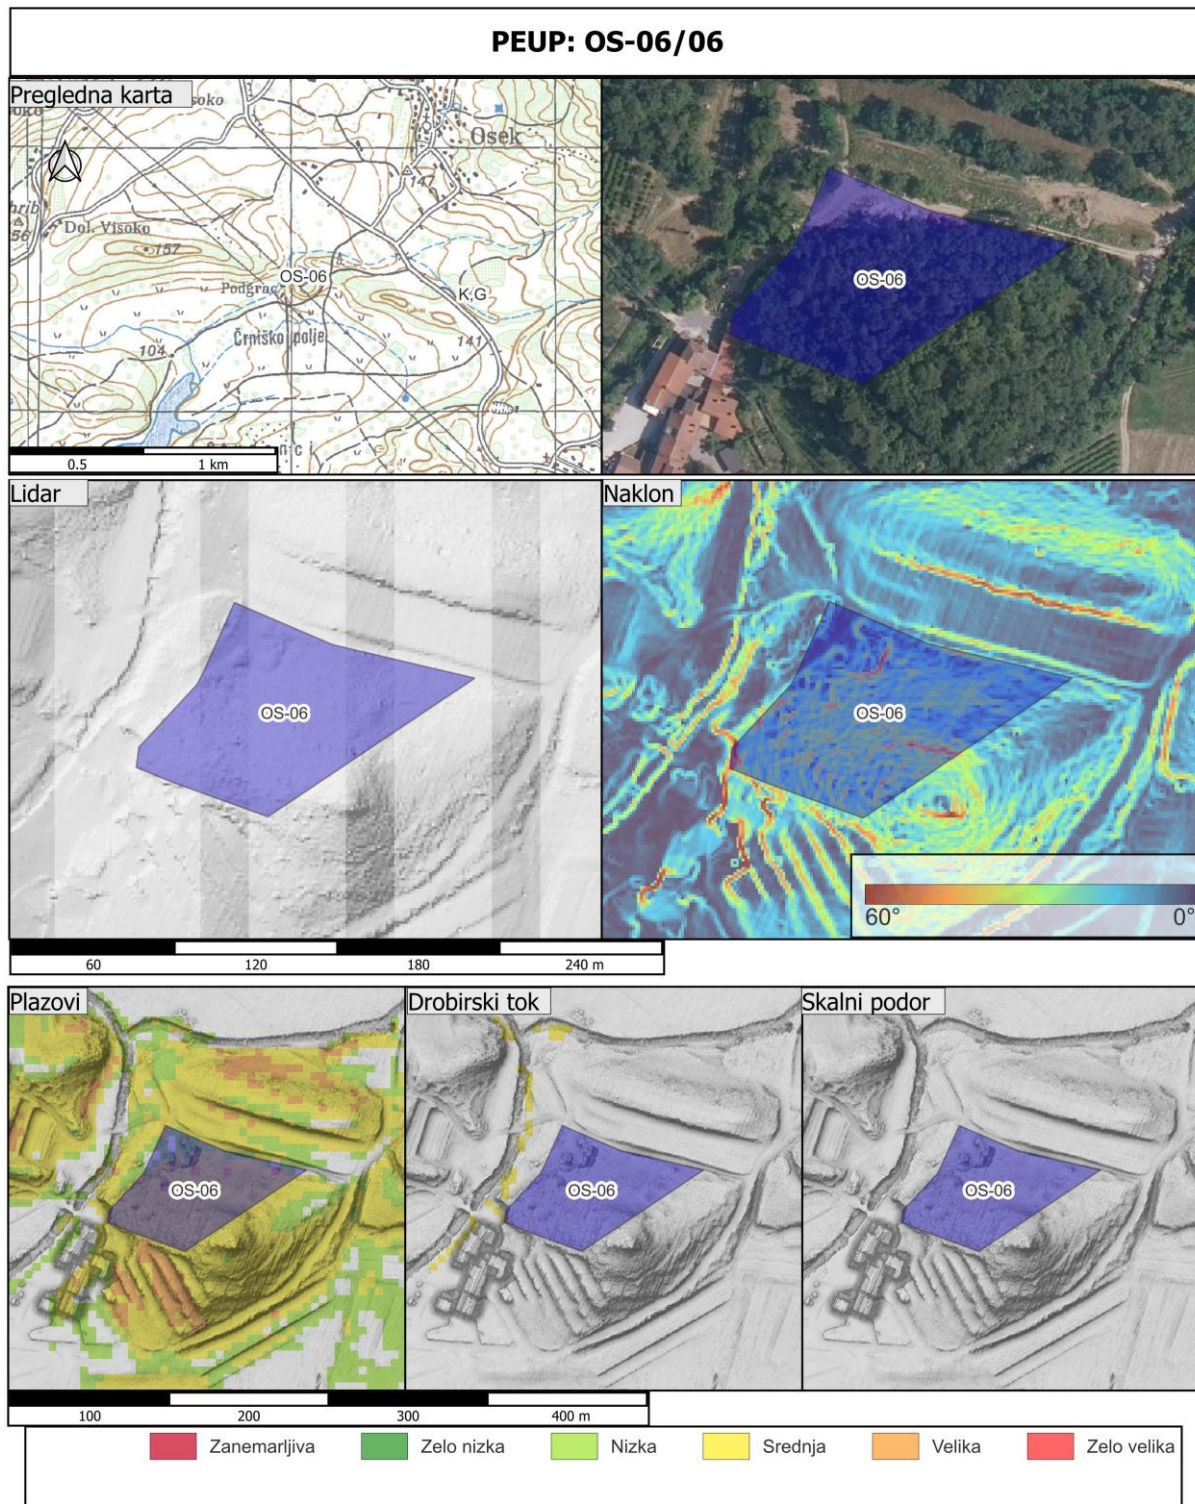
6.23 26 - OS-06_06

Oznaka pobude		Zaporedna številka	
OS-06/06		23	
Plazenje	Drobirski tokovi	Podori	Skupna
4	3	0	4
Opis spremembe		Predvidena raba	Površina (m2)
predviden glamping (priloga)		BT	4913.7
Trenutno stanje na zemljišču		Predvideni posegi	
Teren je usmerjen proti severozahodu z naklonom okrog 20°. Gosto poraščeno z gozdom. Na skrajnem severnem robu je rahlo vkopano v brežino. Tu so prisotna nasutja umetnega materiala.		predviden glamping (priloga)	
Geološke razmere			
Kompleksna zgradba. V smeri vzhod-zahod prečka območje debela plast kompaktnega kalkarenita z debelino vsaj nekaj metrov. Generalni vpad plasti v centralnem delu območja je 10/42. Vzhodno od območja plasti povijejo proti zahodu z nakloni med 20 in 40 stopinj. Fliš na zgornji strani kalkarenita je izrazito tankoplastnat z prisotnimi večjimi paketi sivega laporovca. Na spodnji strani kalarenita je fliš tanko do srednje plastnat. Poleg gubanja na območju ne moremo izločiti prisotnosti nariva.

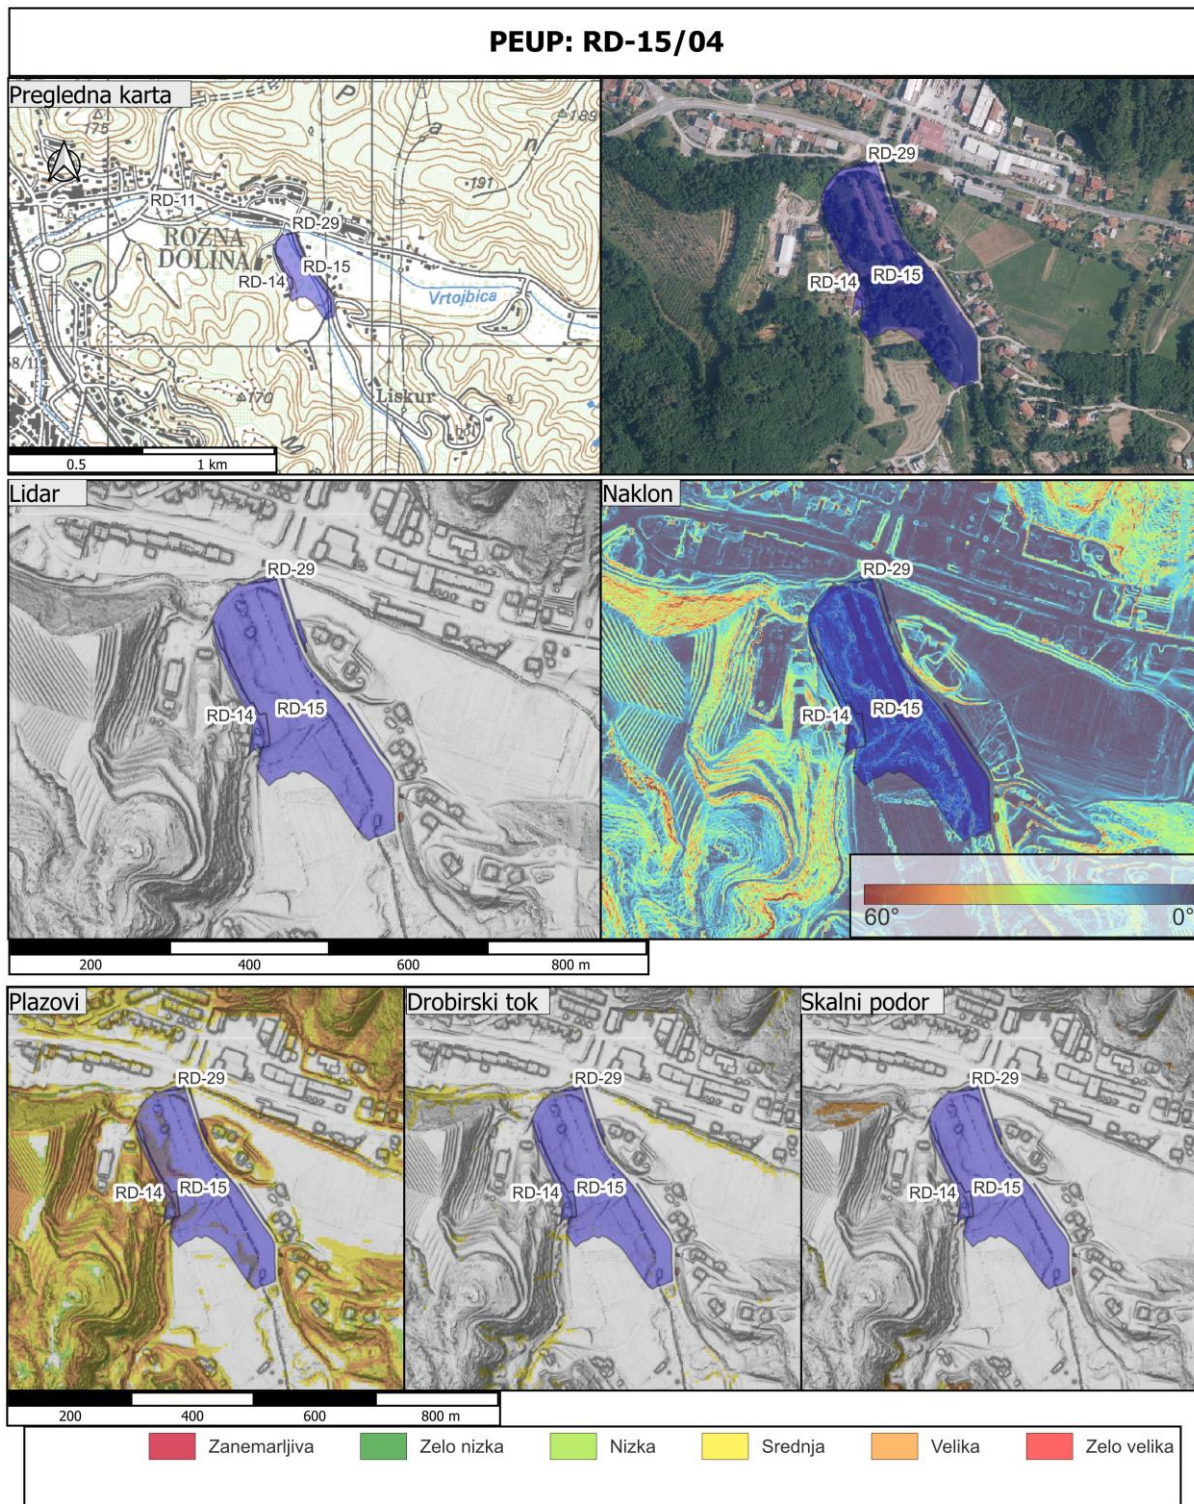
6.34 39 - RD-15_04

Oznaka pobude		Zaporedna številka	
RD-15/04		34	
Plazenje	Drobirski tokovi	Podori	Skupna
4	3	0	4
Opis spremembe		Predvidena raba	Površina (m ²)
sprememba PNRP iz SSe v PC, predvidena preureditev ceste, izgradnja pregrade in suhega zadrževalnika (suhi zadrževalnik)		SS,PC,VC,VI	31729.1
Trenutno stanje na zemljišču		Predvideni posegi	
Območje je pretežno ravninsko in popolnoma zaraščeno. Od juga proti severu območje prečka vodotok, katerega struga je globoka med 2 in 3 m. Cesta, ki je tudi del sprememb, poteka po vzhodnem robu območja, delno ob pobočju, delno pa po ravninskem terenu.		sprememba PNRP iz SSe v PC, predvidena preureditev ceste, izgradnja pregrade in suhega zadrževalnika (suhi zadrževalnik)	
Geološke razmere			
Prisotni so aluvialni sedimenti, ki tvorijo izravnavo večine območja. Zaradi zaledja gre večinoma za meljaste in glinaste slabo zaobljene prode iz izključno flišnih peščenjakov. Obrobja območja predstavljajo blage vzpetine iz tanko plastnatega fliša z tankim slojem preperine.

Hidrogeološke razmere			
Podzemna voda se v centralnem delu območja nahaja na koti struge vodotoka (do 3 m pod koto terena). Na jugozahodnem delu se nahaja izvir v večji kotanji. Voda iz zahodnega zaledja tako napaja aluvij. Na tem delu je nivo podzemne vode skoraj na koti terena v nadaljevanju proti vzhodu pa se blago spušča proti strugi vodotoka.			
Ocena stabilnosti			
Območje je ravninsko zato na večjem delu ni nestabilnosti. Struga vodotoka je zelo zaraščena zato večje nestabilnosti niso bile evidentirane, verjetno pa so v brežinah pogosti usadi. Na pobočju zahodno od ceste so bili zabeleženi plitvi usadi, globine do 0.5 m in površine do nekaj m ² .			
Odvodnja			
Padavinske vode se drenirajo v vodotok v centralnem delu območja in v podzemno vodo s ponikanjem. Zaradi zaraščenosti morebitni melioracijski jarki niso bili evidentirani.			
Predlog ukrepov			
Kot ukrep navajamo ureditev struge vodotoka, kar pa bo verjetno del projekta za izvedbo zadrževalnika. Brežine zahodno od ceste je potrebno sanirati. V okviru projektiranja zadrževalnika je potrebno podrobneje preučiti vpliv občasno povišanih vod v zadrževalniku na obstoječo stabilnost zalednih območij in objektov, ki se tam nahajajo.

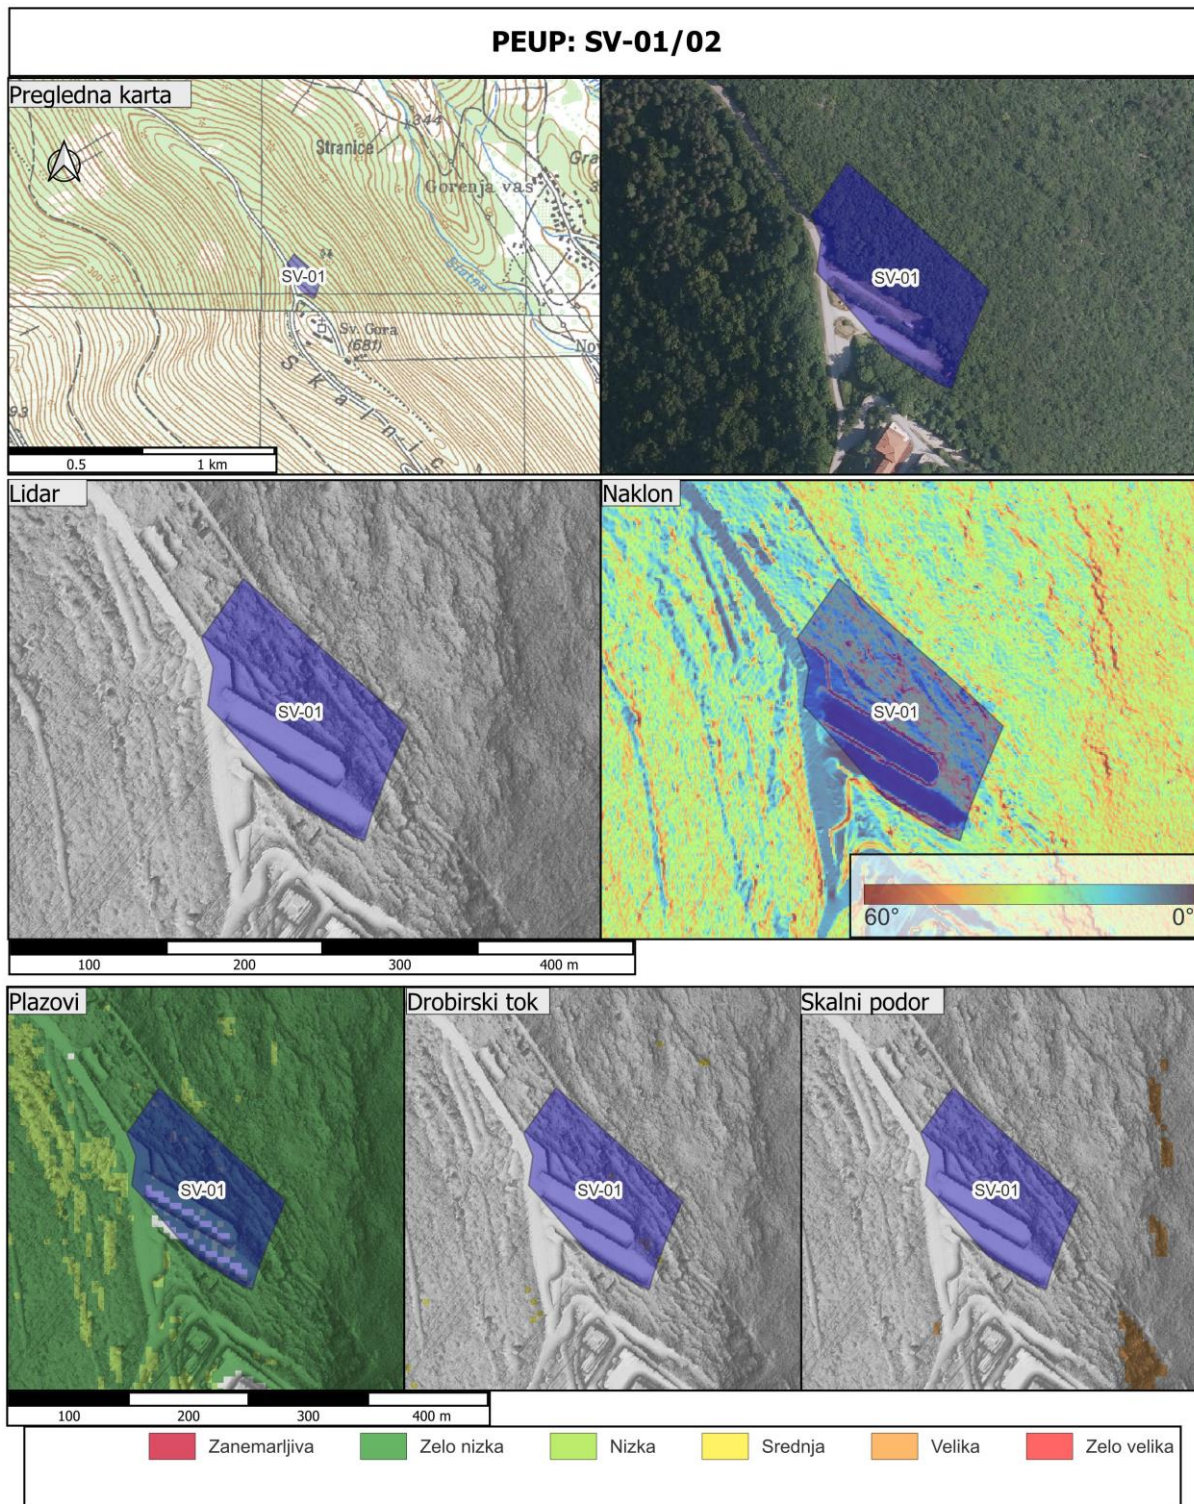
6.39 49 - SV-01_02

Oznaka pobude		Zaporedna številka	
SV-01/02		39	
Plazenje	Drobirski tokovi	Podori	Skupna
2	3	0	3
Opis spremembe		Predvidena raba	Površina (m ²)
predvidena ureditev parkirišča, na območju že sedaj obstaja neurejeno parkirišče		PO	11580.9
Trenutno stanje na zemljišču		Predvideni posegi	
Jugozahodni del območja je že urejen kot makadamsko parkirišče v dveh etažah, ki sta med seboj razmejeni z do 7 m visokim zidom iz kamnitih blokov. Severovzhodi del terena je neurejen, čeprav je bil v preteklosti tudi delno terasiran. Ta del predstavlja gozd.		predvidena ureditev parkirišča, na območju že sedaj obstaja neurejeno parkirišče	
Geološke razmere			
Hribinska podlaga so kredni debelo plastnati do masivni apnenci, ki so dobro zakraseli. Vpad plasti je 310/23. Strmejši teren prekriva pobočni grušč, ki ga predstavljajo veliki bloki apnenca. Preperina je zelo tanka in pogosto odsotna.			
Hidrogeološke razmere

Podzemna voda ni prisotna in se nahaja zelo globoko pod terenom. Prisotna je dvojna prepustnost, ki je ob prisotnosti razpok in zakraselih struktur zelo dobra, sicer pa nizka.			
Ocena stabilnosti			
Teren je stabilen brez znakov plazenja. Na strmejšem severovzhodnem delu območja so možni premiki deluvija v obliki izpadanja blokov iz grušča. Gre za omejen pojav, ki ob ureditvi območja ne bo vplival na obstoječe stabilnostno stanje. Odvodnja vod se lahko ob upoštevanju zakonodajnih omejitev uredi s ponikanjem.			
Odvodnja			
Na območju trenutno odvodnja ni urejena oziroma je ta razpršena. Odvodnja vod se lahko, ob upoštevanju zakonodajnih omejitev, uredi s ponikanjem.			
Predlog ukrepov			
Ukrepi niso potrebni.			
Ocena sprejemljivosti			
Sprejemljivo

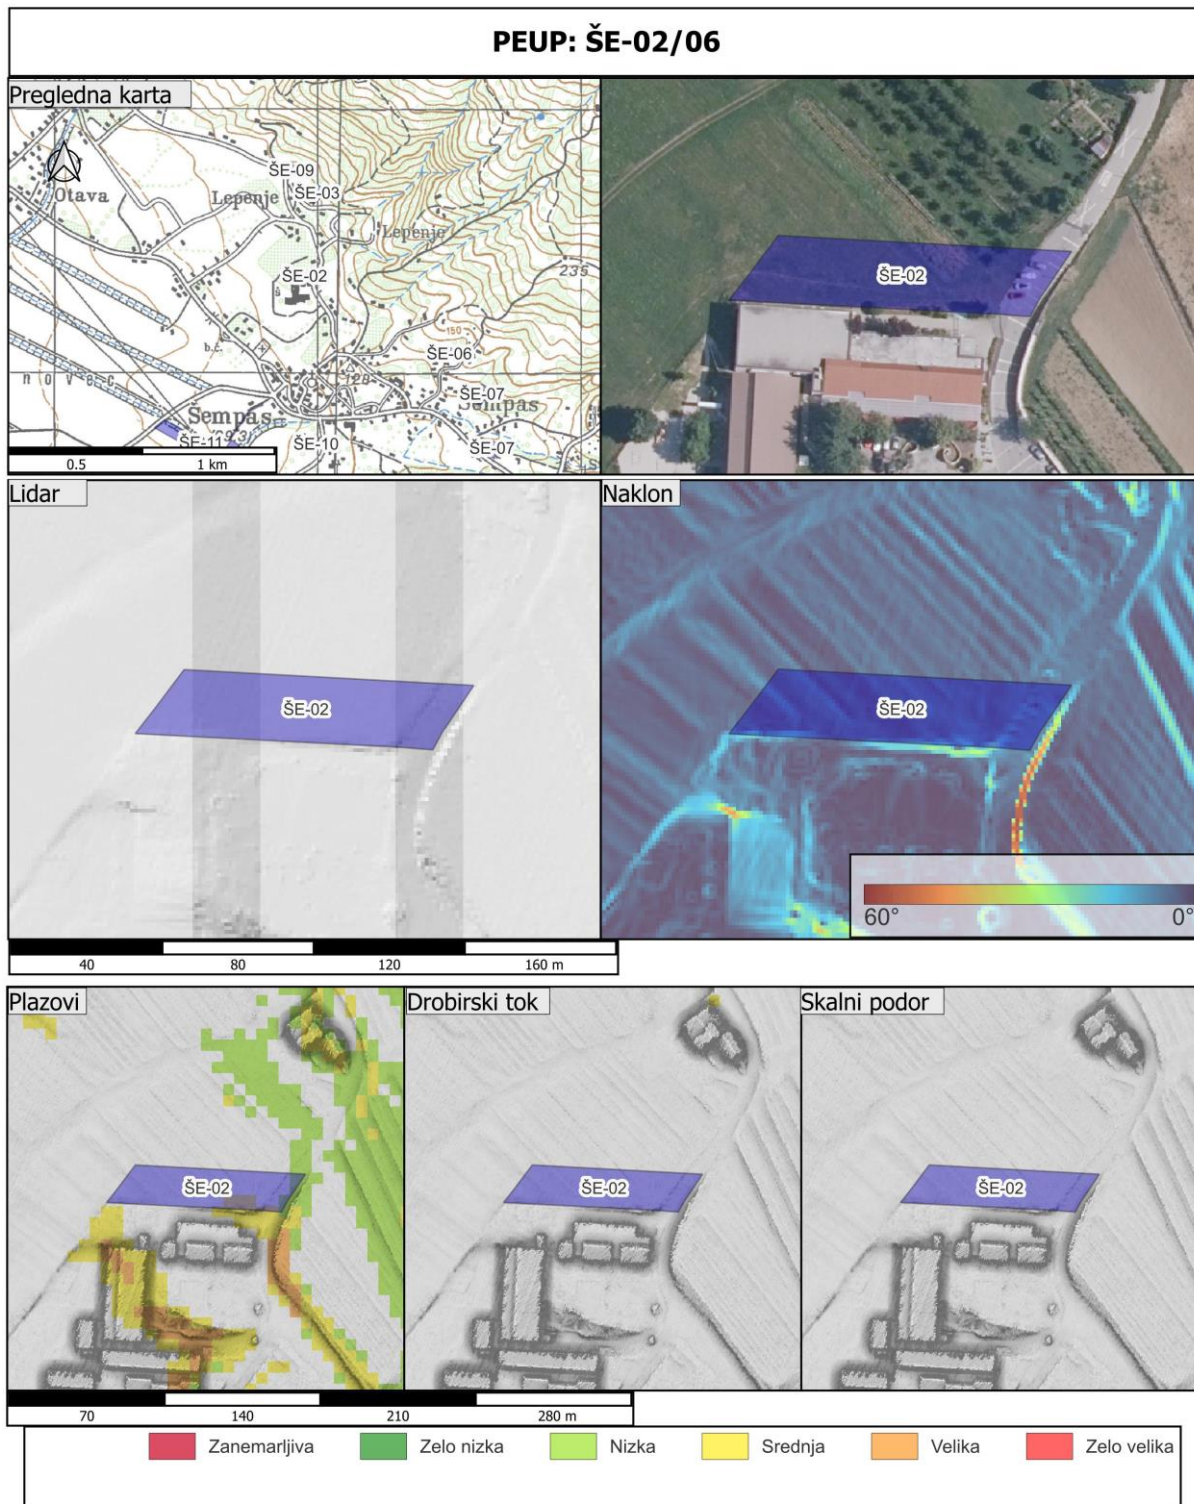
6.40 50 - ŠE-02_06

Oznaka pobude		Zaporedna številka	
ŠE-02/06		40	
Plazenje	Drobirski tokovi	Podori	Skupna
3	1	0	3
Opis spremembe		Predvidena raba	Površina (m2)
Širitev za potrebe ureditve parkirišča ob šoli v Šempasu		CD	1357.9
Trenutno stanje na zemljišču		Predvideni posegi	
Teren je travnat in blago nagnjen. Proti obstoječemu objektu je nekoliko bolj nagnjena brežina višine 1.5 m.		Širitev za potrebe ureditve parkirišča ob šoli v Šempasu	
Geološke razmere			
Podlaga ne izdanja, najverjetneje pa jo predstavlja tanko plastnati fliš. Teren prekriva drobnozrnati pobočni material z redkimi klasti peščenjakov. Debelina preperine ni poznana.			
Hidrogeološke razmere			
Izdankov podzemne vode ni.			
Ocena stabilnosti			
Teren je stabilen			
Odvodnja			
Odvodnja ni urejena. Zaradi slabe prepustnosti tal, ponikanje vod ni možno.			
Predlog ukrepov			
Stabilnostni ukrepi niso potrebni.			
Ocena sprejemljivosti			
Sprejemljivo

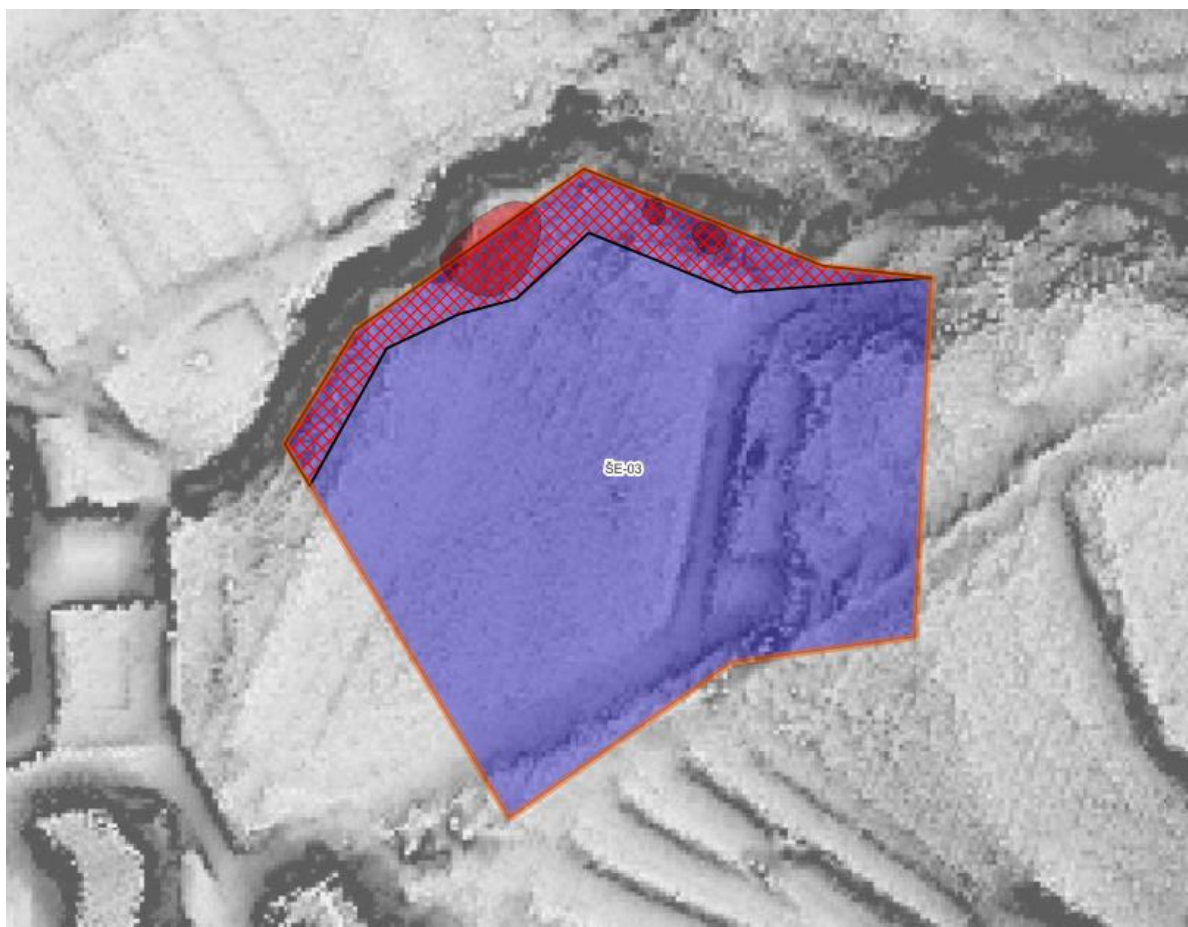
Slika 9: Območje prepovedi poseganja.

Hidrogeološke razmere			
Znakov podzemne vode ni. Struga na severozahodu je v času ogleda suha.			
Ocena stabilnosti			
Severozahodni rob območja (brežina suhega potoka) je nestabilen z evidentiranim usadom, ki vpliva na manjši lesen objekt (lopa). Na umetnih terasah je opaziti nagibanje dreves, vendar gre v tem primeru za vpliv preoblikovanja površja in ne za plazenje globljega obsega (premiki plitvega deluvija).			
Odvodnja			
Odvodnja meteornih vod ni urejena. Zaradi nizkih prepustnosti ponikanje ni izvedljivo.			
Predlog ukrepov			
Na severozahodnem in severnem robu območja so dovoljeni le posegi za zagotavljanje stabilnosti in erozijske odpornosti brežin struge vodotoka. Brežino struge je potrebno sanirati z kamnitim zidom, ki mora biti ustrezno dimenzioniran. Zaradi povišane verjetnosti pojava drobirskih tokov, mora biti brežina tudi erozijsko zaščitena. Severozahodno od servisnega objekta, ki je predviden na severnem delu območja, predlagamo izvedbo opornega zidu ob strugi. Vsi zidovi morajo biti drenirani za potrebe odvodnje morebitnih zalednih vod. Meteorne in zaledne vode naj se zbirajo in odvajajo neposredno v strugo vodotoka

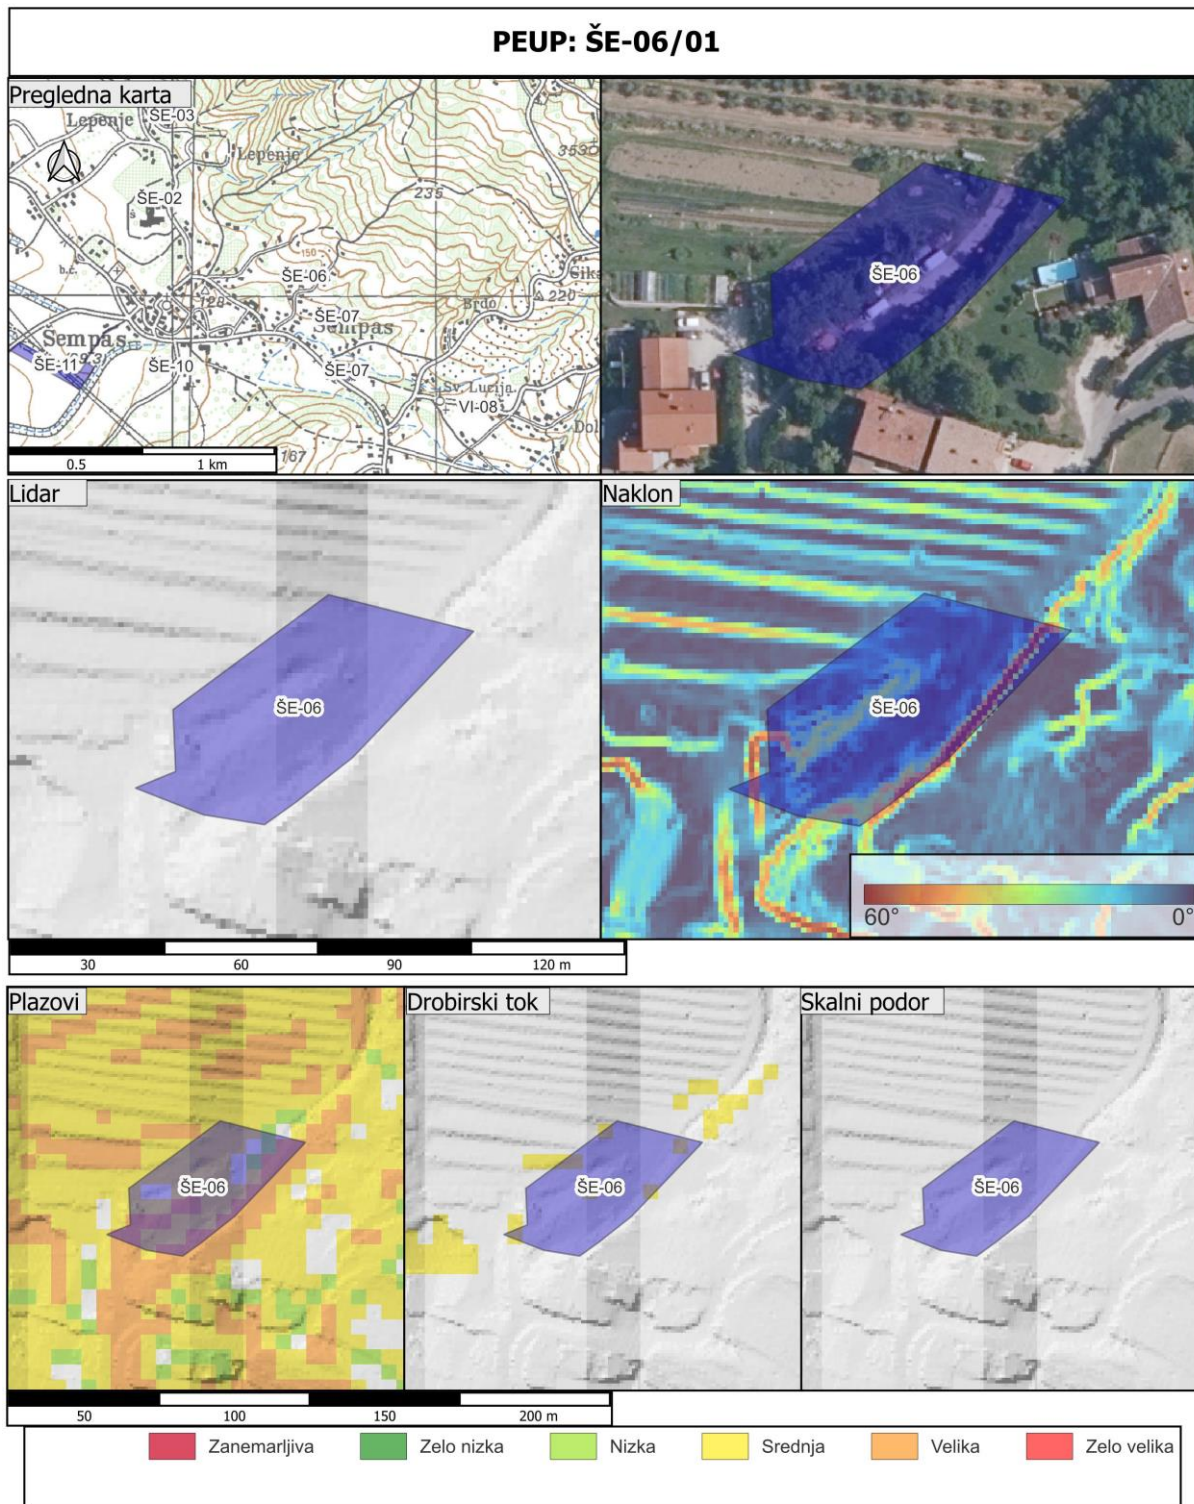
6.42 52 - ŠE-06_01

Oznaka pobude		Zaporedna številka	
ŠE-06/01		42	
Plazenje	Drobirski tokovi	Podori	Skupna
4	3	0	4
Opis spremembe		Predvidena raba	Površina (m2)
Širitev stavbnih zemljišč za potrebe kmetijskega gospodarstva		SK	1479.9
Trenutno stanje na zemljišču		Predvideni posegi	
Teren je večinoma blago položen, umetno izravnani z visokim zidom in brežino na jugovzhodnem robu. Zid je izveden z kamnitimi bloki. Višina zidu znaša 4-5 m. Na sredini JV roba se zid zaključuje, sledi mu strma brežina. Čez parcelo teče potok, ki je v osrednjem delu kanaliziran v cevi.		Širitev stavbnih zemljišč za potrebe kmetijskega gospodarstva	
Geološke razmere			
Podlaga ne izdaja, verjetno pa jo sestavlja tanko plastnati fliš, katerega pokriva deluvialni sediment in ob potoku deloma prolujij.			
Hidrogeološke razmere			
Podzemna voda se lahko nahaja na koti potoka, ki prečka območje. Pretok potoka se iz mezenja v zgornjem delu poveča na 0,2 l/s, kar nakazuje njegov drenažni značaj.

Ocena stabilnosti			
Strma brežina na jugovzhodni meji je na delu, kjer je izveden kamnit zid iz blokov stabilna. Zid ne kaže znakov izpadanja ali pomikov. Slednje je zaradi konstrukcije zidu težko potrditi. Brežina v nadaljevanju zidu ni stabilna in kaže znake površinskih pomikov (nagibanje dreves). Na južnem osrednjem delu so brežine do vodotoka umetne in zarasle. Večjih nestabilnosti na tem delu ni opaziti.			
Odvodnja			
Odvodnja ni urejena. Vode se stekajo v potok, ki prečka zemljišče.			
Predlog ukrepov			
Pri izvedbi objekta bo na jugovzhodnem robu območja izveden oporni zid na lokaciji današnje strme nestabilne brežine. Zid mora biti ustrezno dimenzioniran z urejeno drenažo zalednih vod. Dolgoročna stabilnost zidu mora biti statično preverjena. Na območju bo potrebno urediti odvodnjo meteornih vod. Vode se lahko, skupaj z zalednimi vodami drenaže zidu, speljejo v vodotok na parceli.

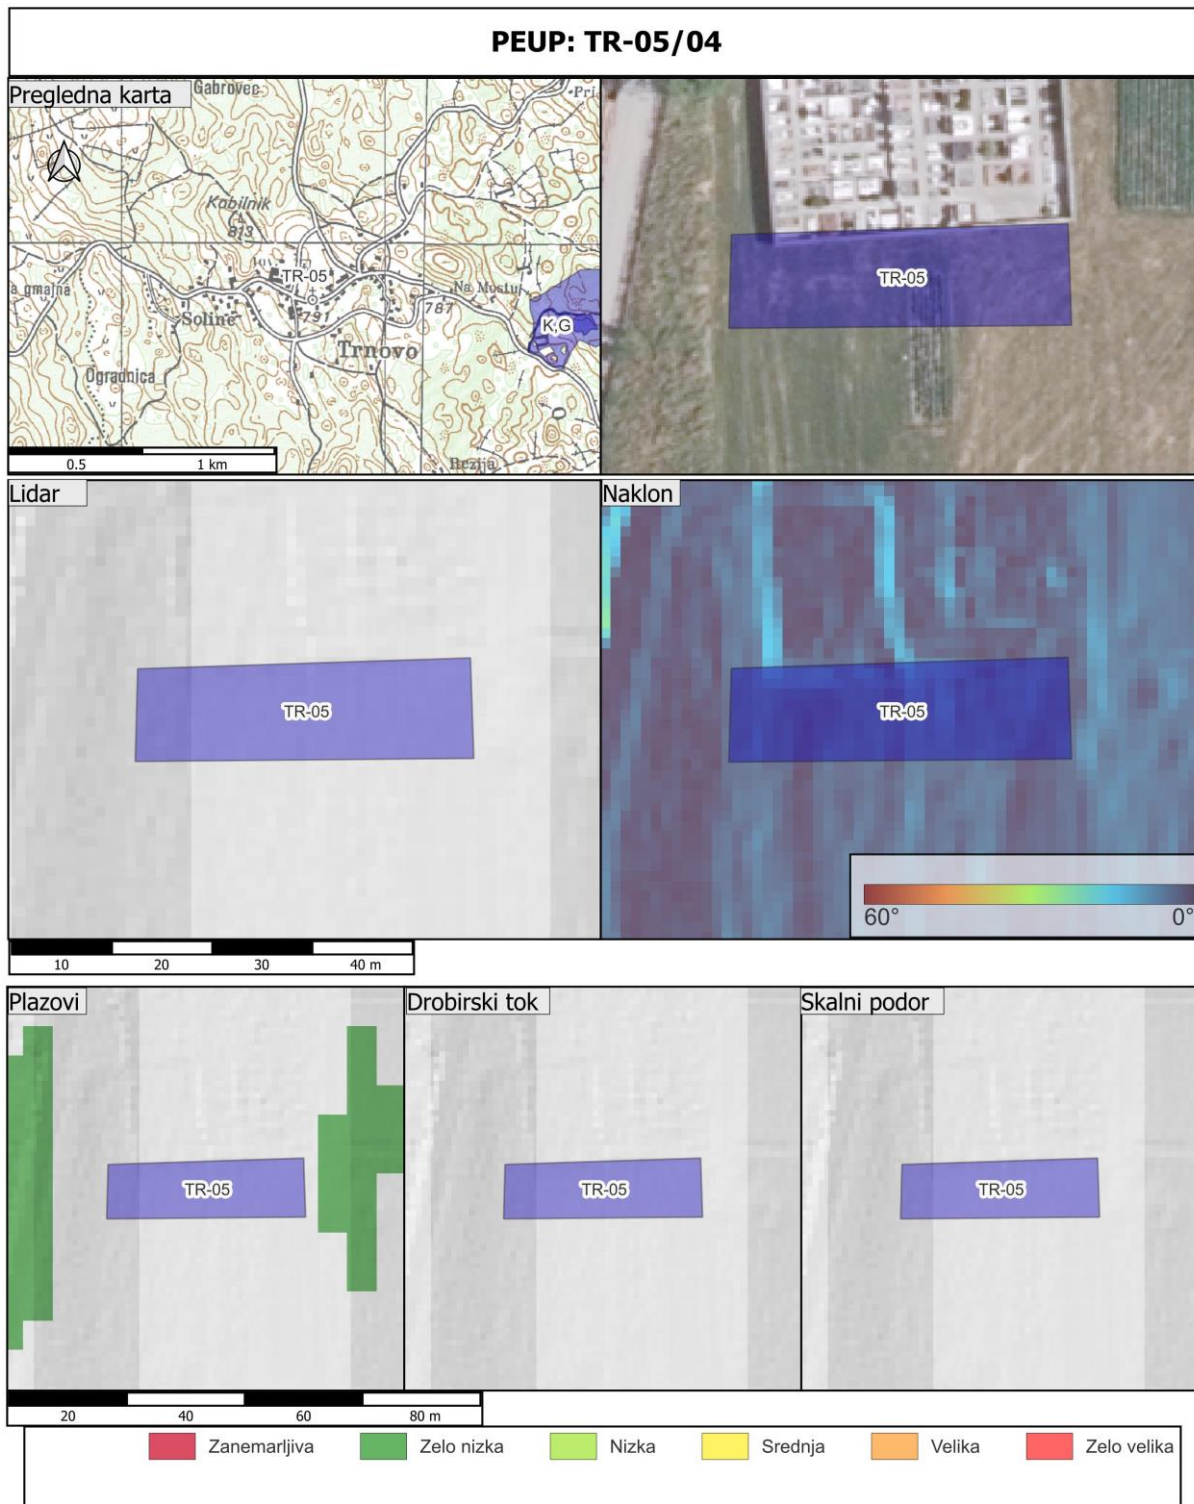
6.52 64 - TR-05_04

Oznaka pobude		Zaporedna številka	
TR-05/04		52	
Plazenje	Drobirski tokovi	Podori	Skupna
0	0	0	0
Opis spremembe		Predvidena raba	Površina (m²)
Širitev pokopališča		ZK	322.9
Trenutno stanje na zemljišču		Predvideni posegi	
Teren je raven z minimalnim naklonom proti zahodu. Na območju je prisoten travnik.		Širitev pokopališča	
Geološke razmere			
Podlaga so kredni masivni do deblo plastnati apnenci, ki pa na terenu ne izdajajo, saj je le ta povsem raven. Območje prekriva tanjša plast preperine.			
Hidrogeološke razmere			
Podzemna voda ni prisotna in se nahaj zelo globoko pod terenom. Prisotna je dvojna prepustnost, ki je ob prisotnosti razpok in zakraselih struktur zelo dobra, sicer pa nizka.			
Ocena stabilnosti			
Teren je raven brez nestabilnosti.			
Odvodnja			
Odvodnja meteornih vod se lahko izvede s ponikanjem.			
Predlog ukrepov			
Ukrepi niso potrebni.			
Ocena sprejemljivosti			
Sprejemljivo
