**Ocena vpliva posega na
plazljiva območja – za
poseg SD OPN za
mestno občino Nova
Gorica**

**Strokovne podlage po
vsebini geotehničnega
poročila skladno s
prilogo 8 splošnih
smernic s področja
upravljanja z vodami**

**PRELIMINARNO POROČILO –
FAZA 1**

ŠT. PROJEKTA
3030781

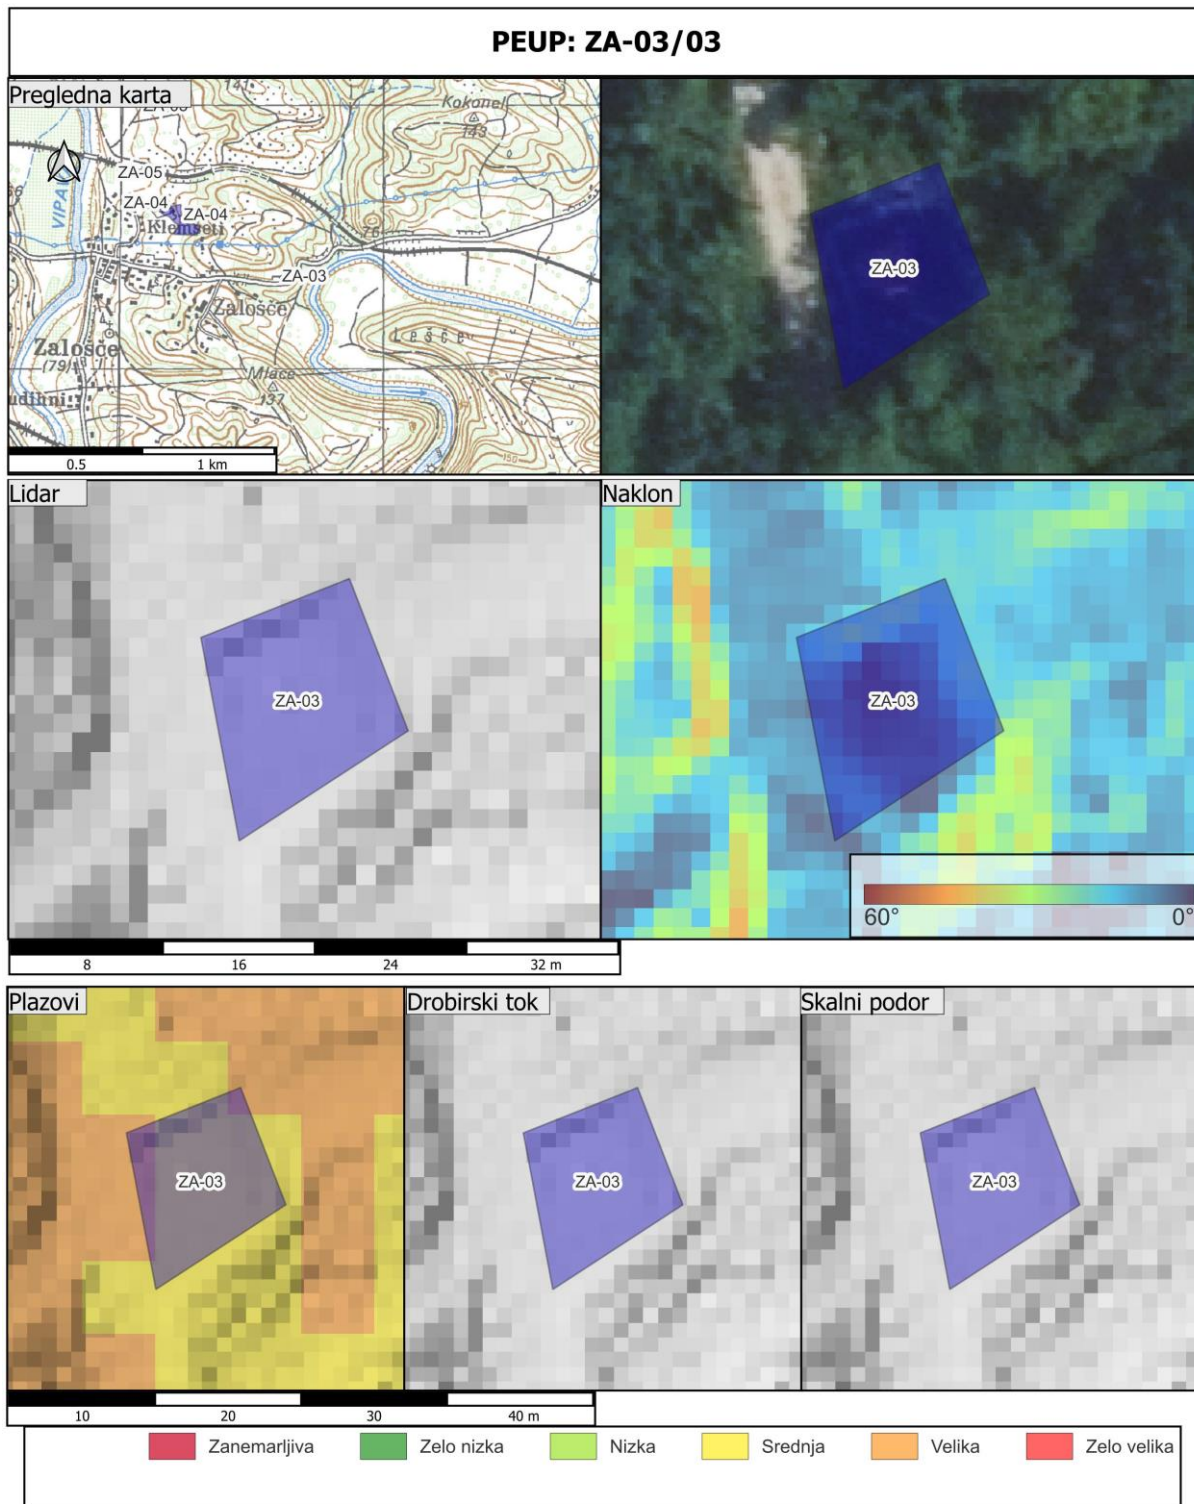
6.57 83 - ZA-03_03

Oznaka pobude		Zaporedna številka	
ZA-03/03		57	
Plazenje	Drobirski tokovi	Podori	Skupna
3	1	0	3
Opis spremembe		Predvidena raba	Površina (m2)
okoljska infrastruktura (vodohram)		0	89.9
Trenutno stanje na zemljišču		Predvideni posegi	
Objekt manjših gabaritov na zemljišču že obstaja in je ograjen z ograjo. Pobuda je na srednje strmem pobočju, ki vpada proti vzhodu. Plato objekta je delno vkopan, na zunanji strani pa sloni na umetnem nasutju. Okolica objekta je močno zaraščena in neprehodna.		okoljska infrastruktura (vodohram)	
Geološke razmere			
Podlaga je srednje plastnati fliš z vpadom 328/23. Pobočje prekriva do 0.5 m debela plast deluvija.			
Hidrogeološke razmere			
Podzemna voda ni prisotna. Dolvodno pod območje se nahaja vodotok, ki predstavlja drenažno bazo za podzemne vode. Manjše količine vode so možne na kontaktu med zemljinim pokrovom in flišno podlago. Zemljine in hribina so za vodo slabo prepustni.

Ocena stabilnosti			
Na območju nismo zaznali znakov nestabilnosti. Glede na vpade lahko labilni teren pričakujemo v sloju deluvialnega pokrova, ki pa je na tem delu tanek. Objekt je stabilen, tudi ograja okrog objekta ne kaže znakov pomikov.			
Odvodnja			
Odvodnja objekta je izvedena razpršeno.			
Predlog ukrepov			
Ukrepi niso potrebni. V primer širitve objekta in povečevanja vkopov v pobočje bo potrebna izvedba dreniranih opornih zidov ter izvedba odvodnje meteornih vod do vodotoka.			
Ocena sprejemljivosti			
Sprejemljivo ob upoštevanju omilitvenih ukrepov

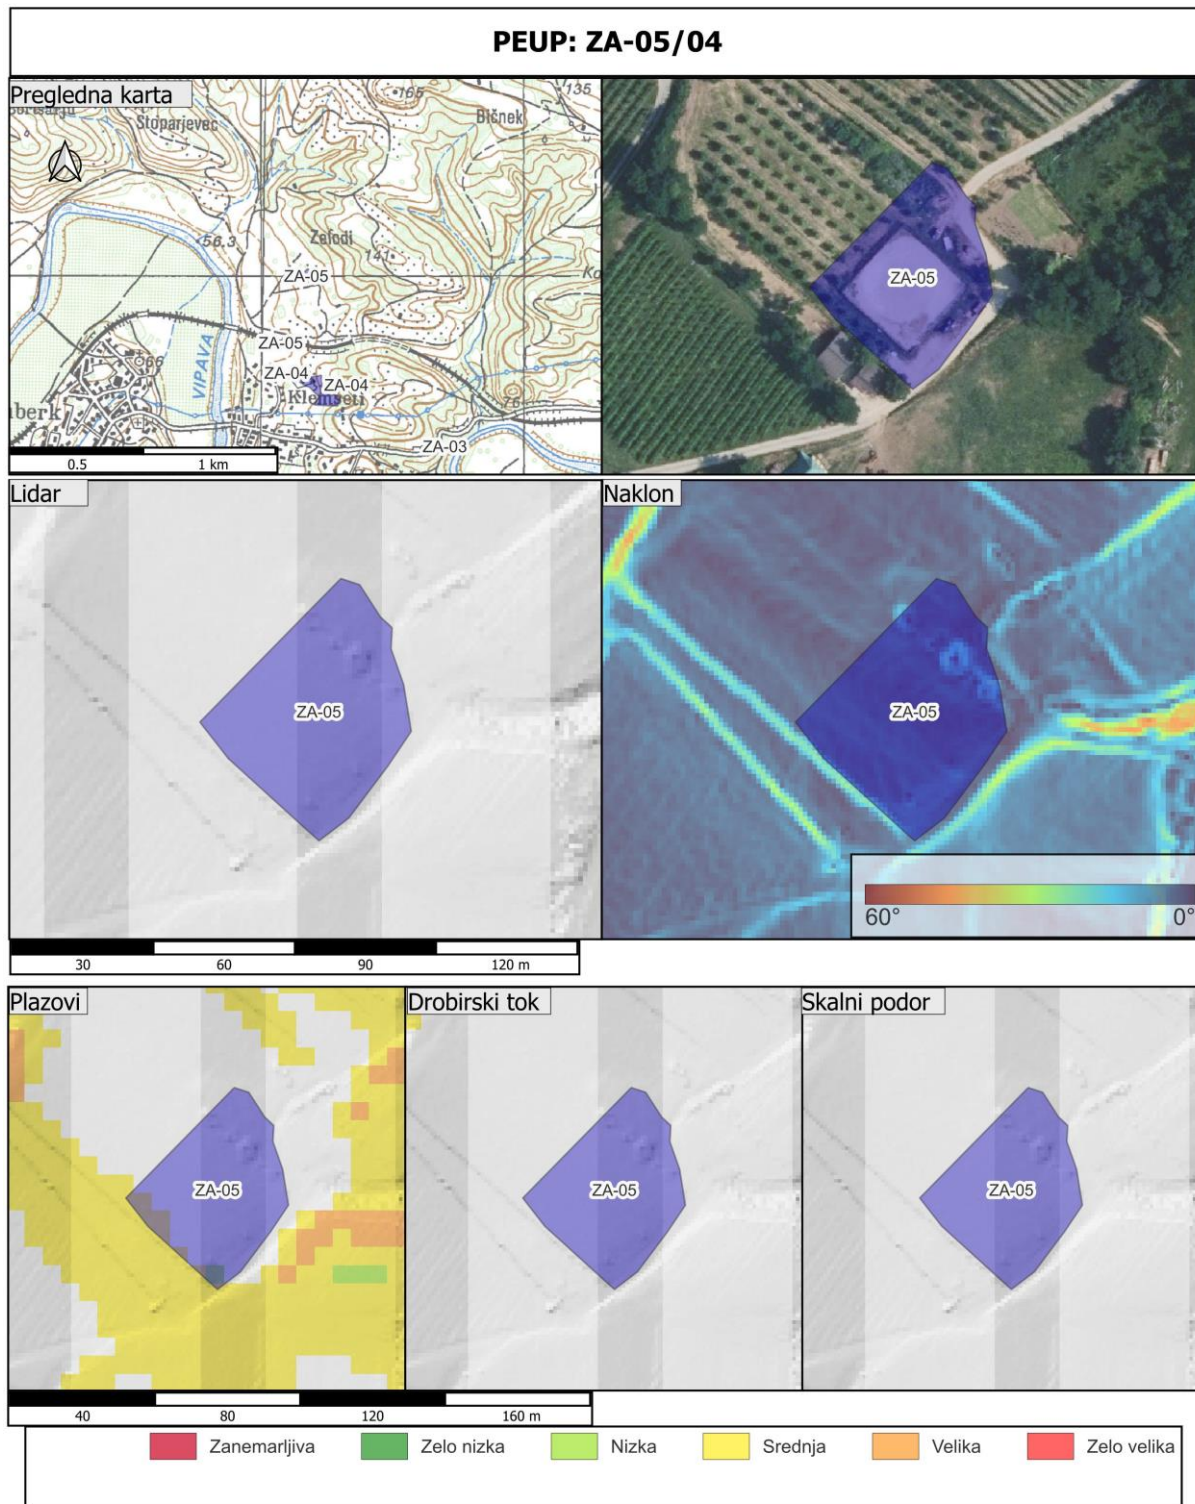
6.61 89 - ZA-05_04

Oznaka pobude		Zaporedna številka	
ZA-05/04		61	
Plazenje	Drobirski tokovi	Podori	Skupna
3	1	0	3
Opis spremembe		Predvidena raba	Površina (m2)
opredelitev stavbnega zemljišča za pomožni kmetijskih objekt (na lokaciji že obstaja objekt)		IK	1411.2
Trenutno stanje na zemljišču		Predvideni posegi	
Teren je blago nagnjen proti jugozahodu ter izravnane. Brežine so nezavarovane, nizke in položne.		opredelitev stavbnega zemljišča za pomožni kmetijskih objekt (na lokaciji že obstaja objekt)	
Geološke razmere			
Podlaga ne izdanja. Predvidevamo, da je na območju prisoten tanko do srednje plastnat fliš. Območje prekriva deluvij, ki ga večinoma zastopa peščen melj in podrejeno meljasto peščen grušč. Debelina deluvija je ocenjena do 1 m.			
Hidrogeološke razmere			
Podzemna voda ne izdanja. Ocenjujemo, da se nivo nahaja vsaj 2-3 m pod koto terena. Zemljine in podlaga so za vodo slabo prepustne.			
Ocena stabilnosti

Območje je stabilno, brez znakov labilnega terena. Brežine so nizke in stabilne.			
Odvodnja			
Odvodnja meteornih vod je urejena razpršeno. Ponikanje vod ni izvedljivo.			
Predlog ukrepov			
Ukrepi niso potrebni.			
Ocena sprejemljivosti			
Sprejemljivo

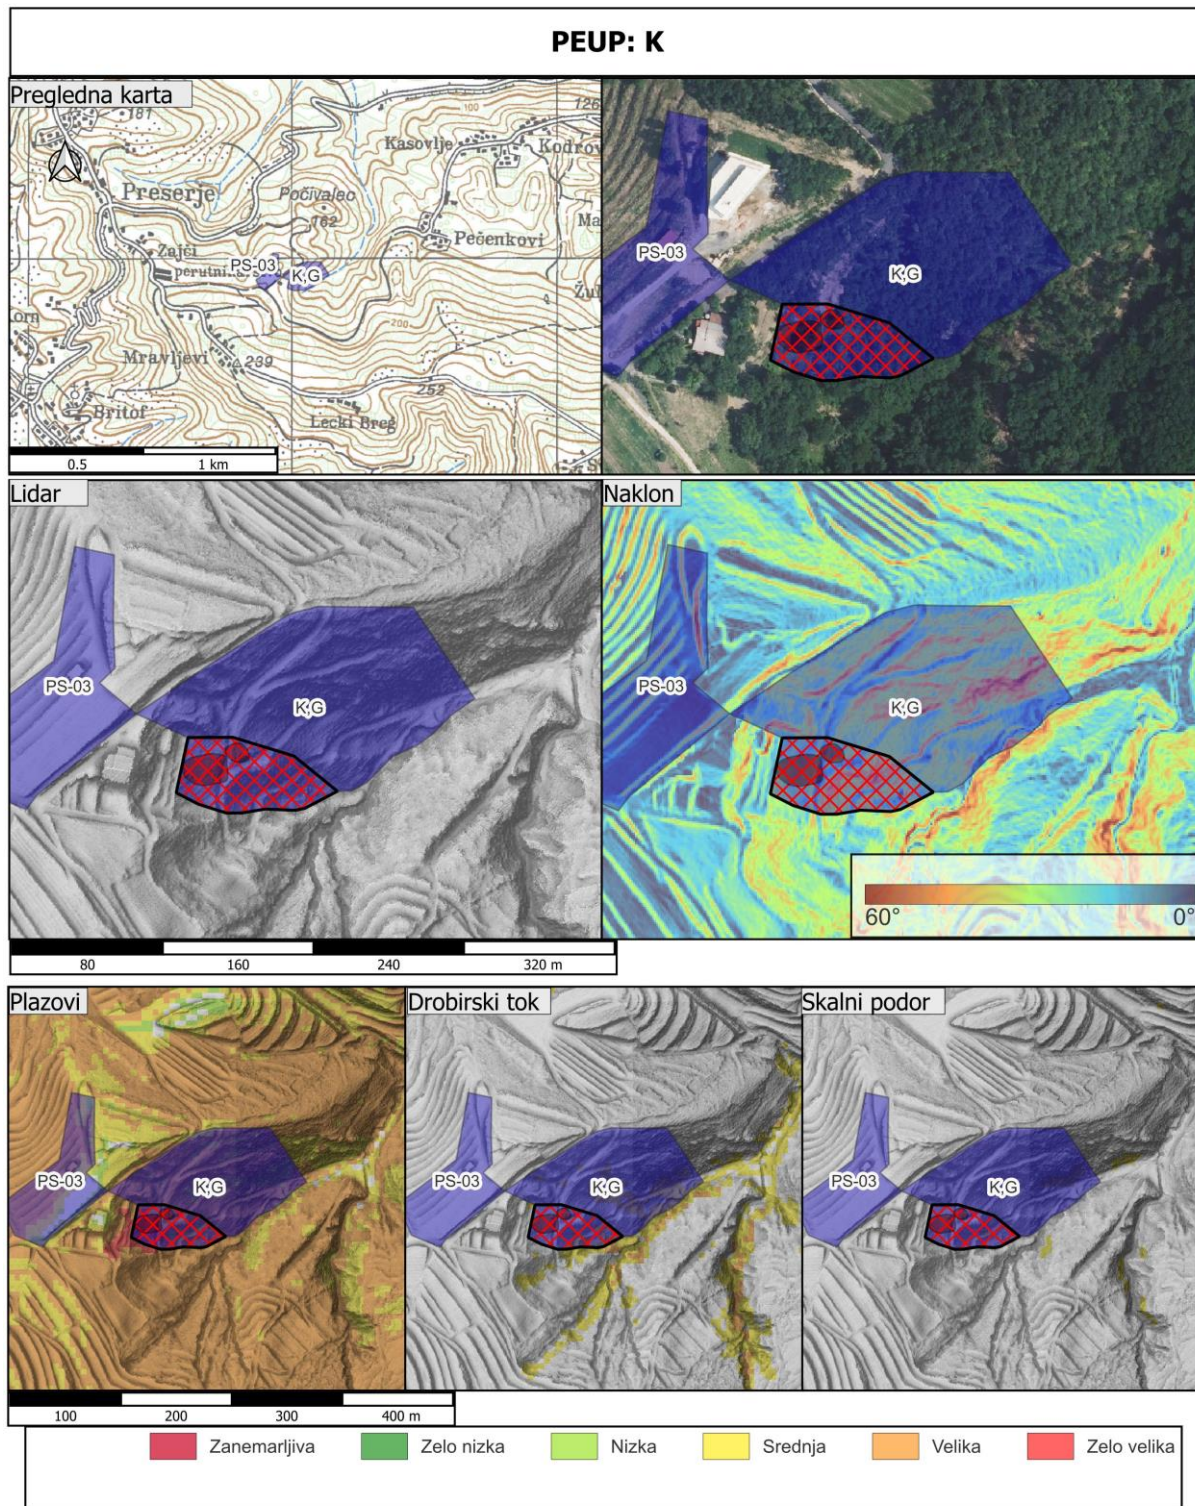
6.62 90 – K,G

Oznaka pobude		Zaporedna številka	
K		62	
Plazenje	Drobirski tokovi	Podori	Skupna
5	3	3	5
Opis spremembe		Predvidena raba	Površina (m ²)
potencialno nadomestno kmetijsko zemljišče		K1,G	12587.8
Trenutno stanje na zemljišču		Predvideni posegi	
Na območju je prisoten gozd. Teren je strmo nagnjen proti jugovzhodu, prečka pa ga gozdna cesta, ki je delno zaraščena. V južnem delu se območje približa grapi.		potencialno nadomestno kmetijsko zemljišče	
Geološke razmere			
Območje sestavlja močno naguban in naluskan tanko plastnati fliš z debelimi plastmi kalkarenitov in lapornatih apnencev. Generalni vpad plasti je proti severu do severozahodu, vendar se ta močno spreminja. Teren pokriva deluvij, ki ga predstavlja meljasti grušč s klasti peščenjaka ter bloki apnencev. Debelina deluvija je na severnem in severovzhodnem delu relativno majhna in ne presega 0.5 m, Na zahodnem in južnem delu so debeline nevezanih plasti na matični podlagi večje in lahko presežejo več kot 1 m, mestoma pa tudi precej več.

Hidrogeološke razmere			
Izdanki podzemne vode ob ogledu niso bili prisotni. Struga je bila suha.			
Ocena stabilnosti			
Zahodni del terena izkazuje znake nestabilnosti in manjše usade, ki se nahajajo na območju, ki je v preteklosti že plazelo (plaz). Tudi na preostalih delih območja so bila zabeležena nagnjena drevesa ter grbinast teren, ki nakazuje na nestabilnosti nevezanih slojev nad flišno podlago. Glede na generalni vpad so na zahodnem delu območja možni pojavi medplastnih zdrsov ob preoblikovanju površja.			
Odvodnja			
Odvodnja padavinskih vod ni urejena.			
Predlog ukrepov			
Na zahodnem delu območja odsvetujemo poseganje oziroma preoblikovanje površja. Na tem delu so netabilnosti že prisotne, zato lahko dodatni posegi sprožijo premike zemljine. Dodatno je izogibanje posegov na tem delu potrebno zaradi prisotnosti višje ležečih objektov in možnosti vpliva pobude v gorvodni smeri; zahodno od predvidenega posega. Na preostalem delu območja naj se posegi zmanjšajo na minimalno možno mero. V čim večji meri se ohranja gozdne površine, ki varujejo pred erozijo tal. Terasiranje območja odsvetujemo. V kolikor se bo teren terasiral, se mora naklon brežin prilagoditi geološko-geomehanskim parametrom zemljine, ki bo gradila terase. Na morebitnih terasah se mora preprečiti zastajanje padavinskih vod, ki morajo biti speljane površinsko v utrjenih strugah. Dimenzioniranje opornih zidov, v kolikor bodo ti uporabljeni, mora biti računsko preverjeno. Za vse gradbene posege na območju mora biti izveden geološko-geomehanski elaborat, ki bo računsko zagotavljal dolgoročno stabilnost na območju pobude in na njenem vplivnem območju. V kolikor se na območje ne bo posegalo in se na terenu ohranja gozd, ukrepi niso potrebni.

Ocena sprejemljivosti			
Sprejemljivo ob upoštevanju omilitvenih ukrepov

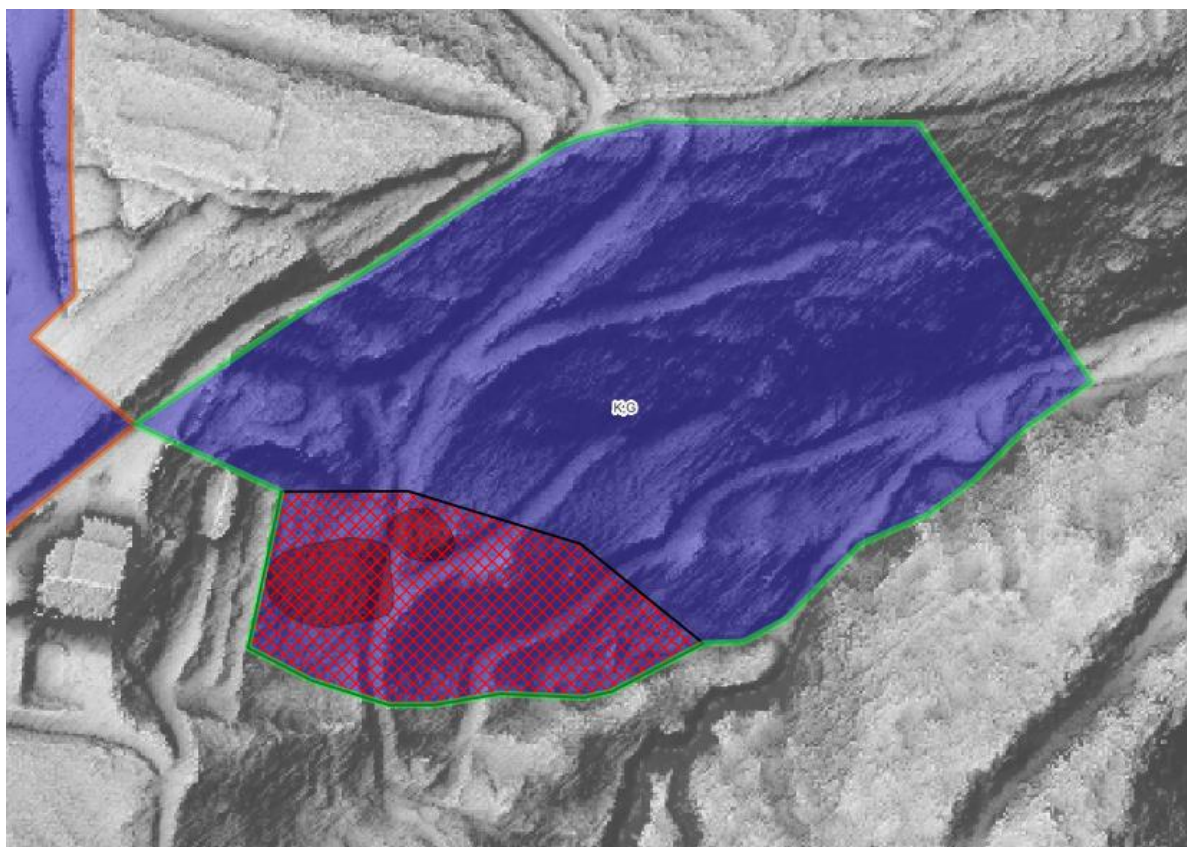
Slika 10: Območje prepovedi poseganja.

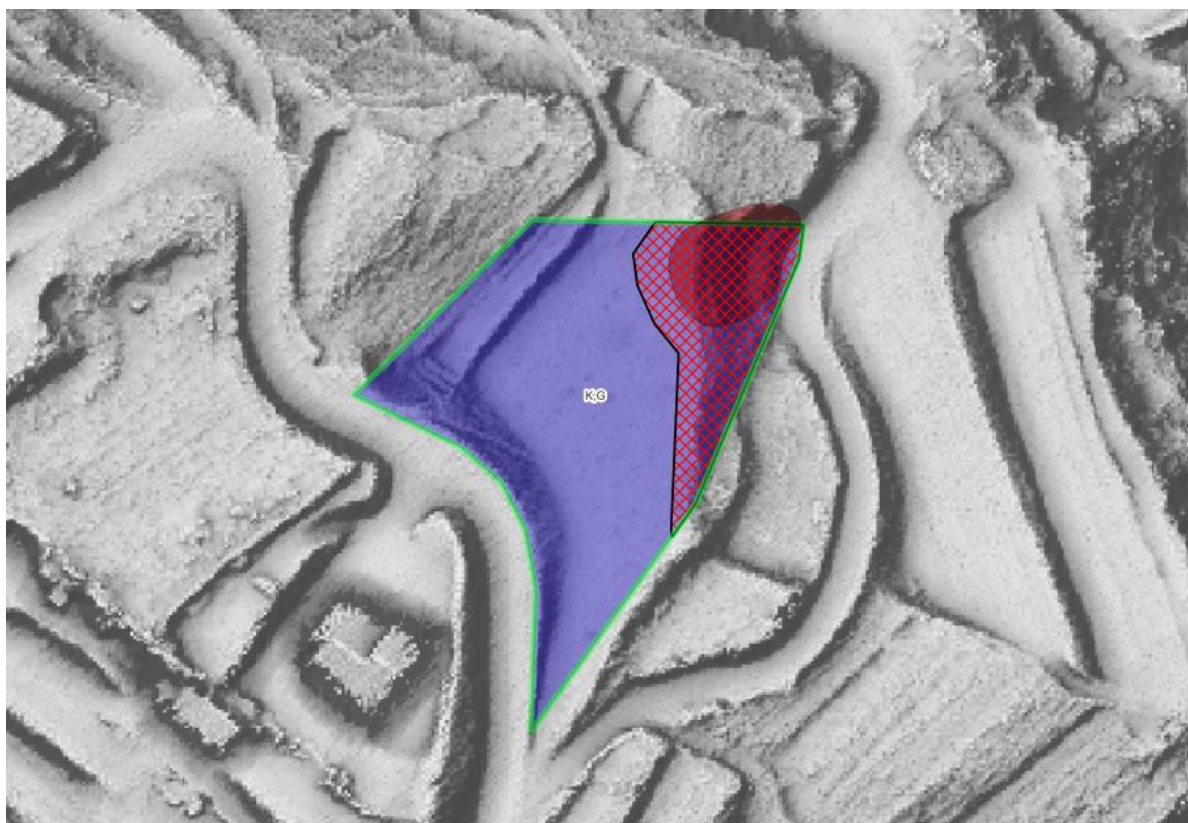
Oznaka pobude		Zaporedna številka	
K		63	
Plazenje	Drobirski tokovi	Podori	Skupna
5	2	0	5
Opis spremembe		Predvidena raba	Površina (m ²)
potencialno nadomestno kmetijsko zemljišče		K2,G	2521.2
Trenutno stanje na zemljišču		Predvideni posegi	
Območje je že urejeno kot sadovnjak v zgornjem, južnem delu ter oljčnik v spodnjem severnem delu. Slednji del je na novo urejen. Na območju je skrajno severno evidentiran plaz.		potencialno nadomestno kmetijsko zemljišče	
Geološke razmere			
Podlago predstavlja tanko plastnat fliš. Debelina preperine je tanka, predstavlja pa jo meljast in glinast grušč z majhnim deležem grobozrnate frakcije. Vpad plasti je 40/20-40.			
Hidrogeološke razmere			
Podzemna voda ni bila evidentirana. Glede na nizko prepustnost podlage se občasno vzpostavi viseči nivo podzemne vode na kontaktu med podlago in preperino.			
Ocena stabilnosti			
Območje evidentiranega plazu na severu je bilo natančneje določeno. Plazina je porasla z grmovjem in je neprehodna. Trenutno je plaz stabilen brez znakov napredovanja v pobočje. Debelina plazine je ocenjena na maksimum 4 m v spodnjem delu, kjer se je material akumuliral. Sprožitelj plazu je bila lahko izravnava zalednega dela nad plazom, ki se je nato sprožil zaradi zatekanja vod in neugodnega vpada plasti. Poleg plazu je opazno tudi lezenje brežine med obstoječim sadovnjakov in novim oljčnikom. Gre za pomike manjšega obsega, saj debelina preperine na tem delu ne presega 1 m. V spodnjem delu brežine že izdanja podlaga.

Slika 11: Območje prepovedi poseganja.

Odvodnja			
Odvodnja vod ni urejena.			
Predlog ukrepov			
Posegi na območje plazu so nedovoljeni. Dodatno je prepovedano poseganje v neposredno zaledje roba plazu (vsaj 5 m). Plazino je potrebno obvarovati pred zatekanjem meteornih vod. Priporočamo, da se na tem delu območja izvede obvod meteornih vod, ki naj se v zalednem območju zbirajo v plitvih muldah. Pred nadaljnjim lezenjem je potrebno zavarovati tudi brežino med sadovnjakom in oljčnikom. To se lahko izvede z enostavnimi geotehničnimi ukrepi. Drugi posegi tudi na ta pas niso dovoljeni.			
Ocena sprejemljivosti			
Sprejemljivo ob upoštevanju omilitvenih ukrepov

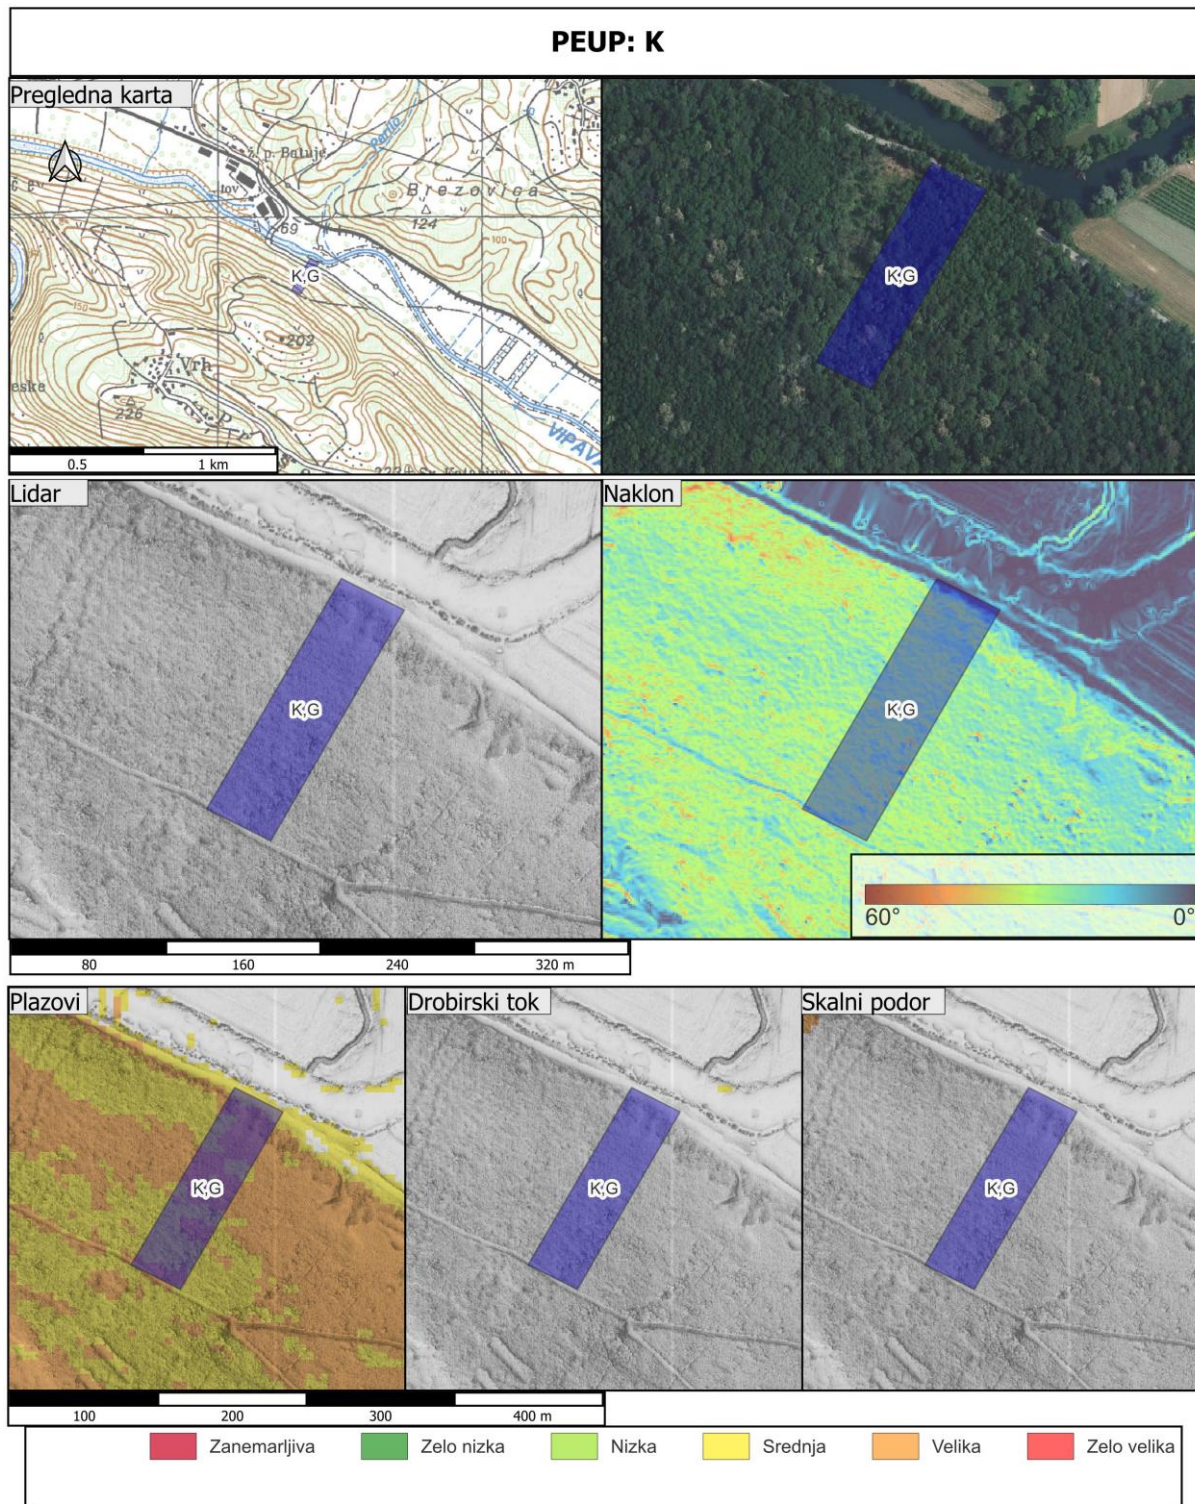
6.64 95 - K,G

Oznaka pobude		Zaporedna številka	
K		64	
Plazenje	Drobirski tokovi	Podori	Skupna
4	2	0	4
Opis spremembe		Predvidena raba	Površina (m ²)
potencialno nadomestno kmetijsko zemljišče		K1,G	5104.2
Trenutno stanje na zemljišču		Predvideni posegi	
Teren je strmo nagnjen proti severovzhodu. Na območju je prisoten zaraščen gozd z grmovjem. Neprehodno.		potencialno nadomestno kmetijsko zemljišče	
Geološke razmere			
Podlaga ne izdanja. Na območju je po OGK prisoten fliš z debelimi paketi kalkarenitov, kalkruditev (megabed). Pobočje prekrivajo karbonatno flišni grušči večjih debelin. Grušč je večinoma sestavljen iz velikih blokov apnencev, matriks pa ni bil razviden.			
Hidrogeološke razmere			
Podzemna voda ne izdanja na terenu. Neposredno pod območjem teče reka, ki predstavlja drenažno bazo za podzemne vode, ki pa se vanjo drenirajo po dobro prepustnem grušču.			
Ocena stabilnosti			
Območje je strmo vendar ne izkazuje znakov nestabilnosti. Mestoma so bila zabeležena nagnjena drevesa, kar pa je v karbonatnih gruščih večjih dimenzij pogost pojav. Zvezno nagibanje dreves, ki bi nakazovalo plazenje ni bilo opaženo.

Odvodnja			
Odvodnja vod ni urejena.			
Predlog ukrepov			
V kolikor se na območju ohranja gozd, ukrepi niso potrebni. Pri preoblikovanju površja bo zaradi strmih pobočja potrebno izvesti podoporne ukrepe za novonastale brežine v kolikor bodo ob izkopu zabeležene večje debeline nevezanih plasti. V primeru terasiranja morajo biti izravnani deli teras utrjeni in ustrezno površinsko odvodnjavani, da ne bo prihajalo do njihovega namakanja..			
Ocena sprejemljivosti			
Sprejemljivo ob upoštevanju omilitvenih ukrepov

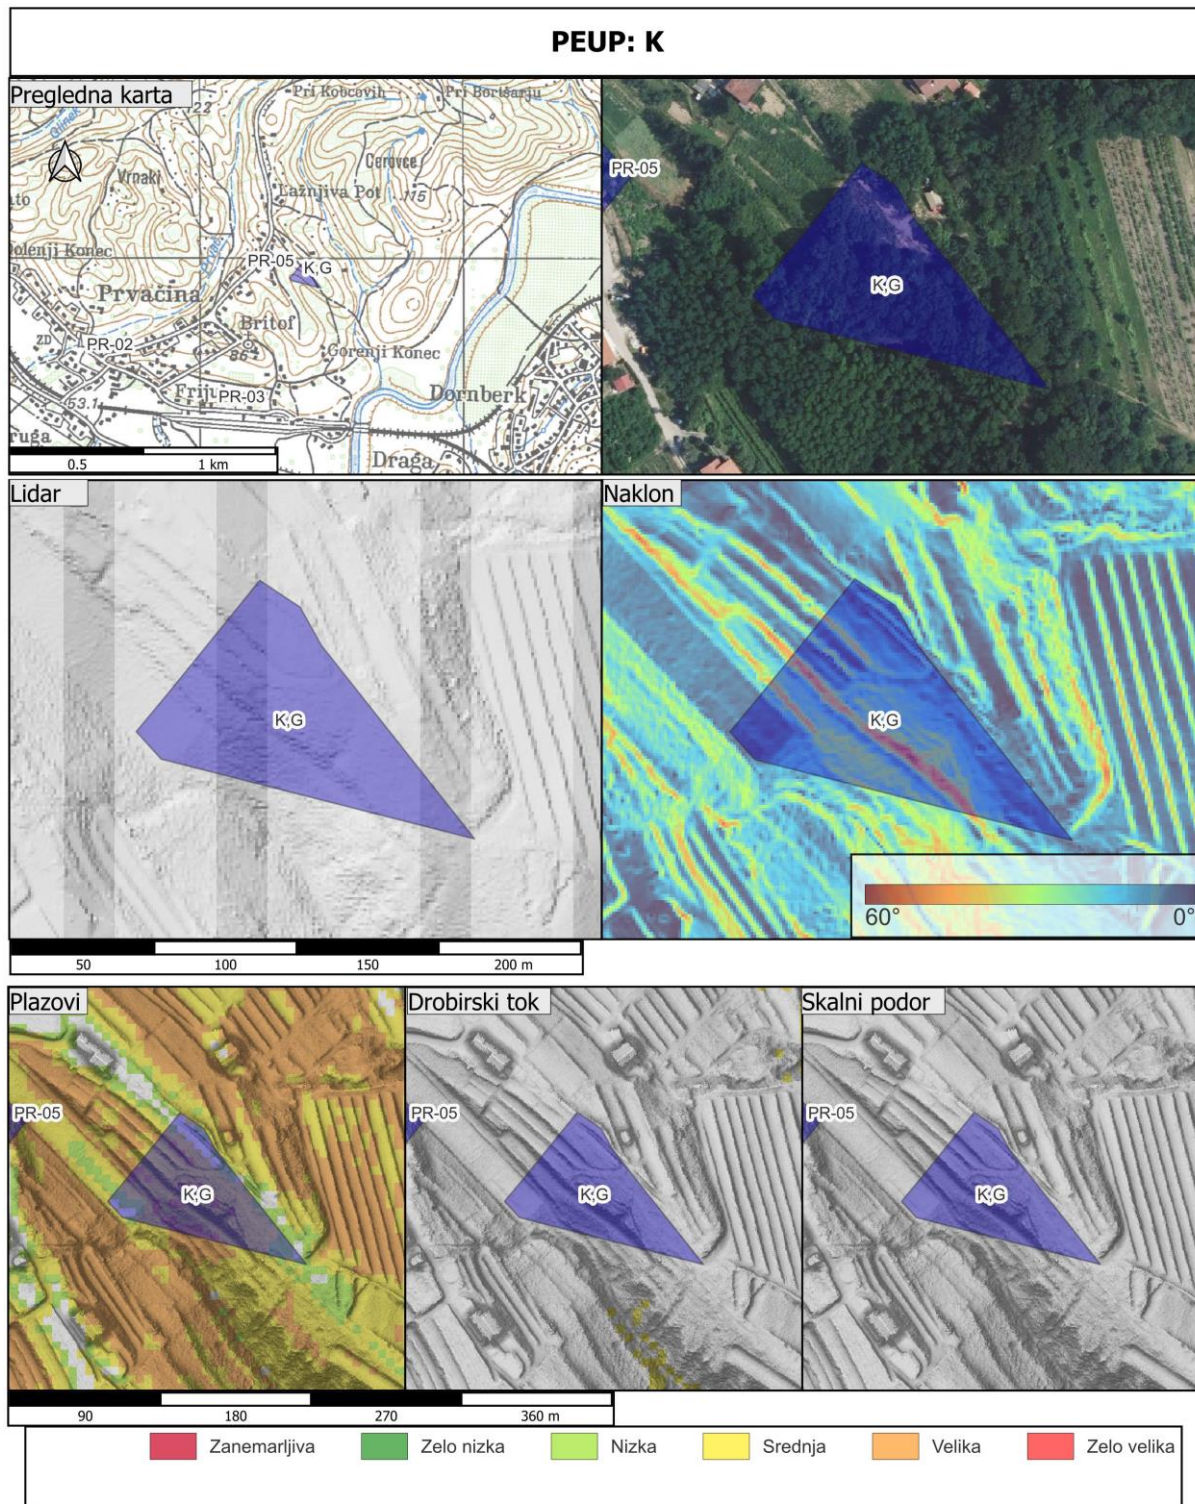
6.65 98 - K,G

Oznaka pobude		Zaporedna številka	
K		65	
Plazenje	Drobirski tokovi	Podori	Skupna
4	2	0	4
Opis spremembe		Predvidena raba	Površina (m ²)
potencialno nadomestno kmetijsko zemljišče		K2,G	4575
Trenutno stanje na zemljišču		Predvideni posegi	
Strmo terasirano območje na severovzhodnem delu pobude. Izravnava v jugozahodnem delu v dnu doline. Terasa v slabem stanju in mestoma podrte.		potencialno nadomestno kmetijsko zemljišče	
Geološke razmere			
Podlago predstavlja srednje plastnat fliš z vpadom 68/33, nižje v dolini še nekoliko več. Vpad plasti v brežino. Debelina preperine na grebenu in v skrajnem južnem delu okoli 30 cm, v osrednjem delu pa se poveča na več kot 1 m.			
Hidrogeološke razmere			
Ni znakov podzemne vode ali površinske vode. Vodotok v dolini v času ogleda suh.			
Ocena stabilnosti			
V osrednjem in jugovzhodnem delu v brežinah teras izdanja podlaga z ugodnim vpadom plasti. Severozahodni del pobude izkazuje znake nestabilnosti z nagibi dreves. Debelina preperine je na tem delu večja.

Odvodnja			
Odvodnja vod ni urejena. Ponikanje vod ni izvedljivo zaradi nizkih prepustnosti podlage.			
Predlog ukrepov			
V primeru odsotnosti večjih posegov v hribino ukrepi niso potrebni.			
Ocena sprejemljivosti			
Sprejemljivo

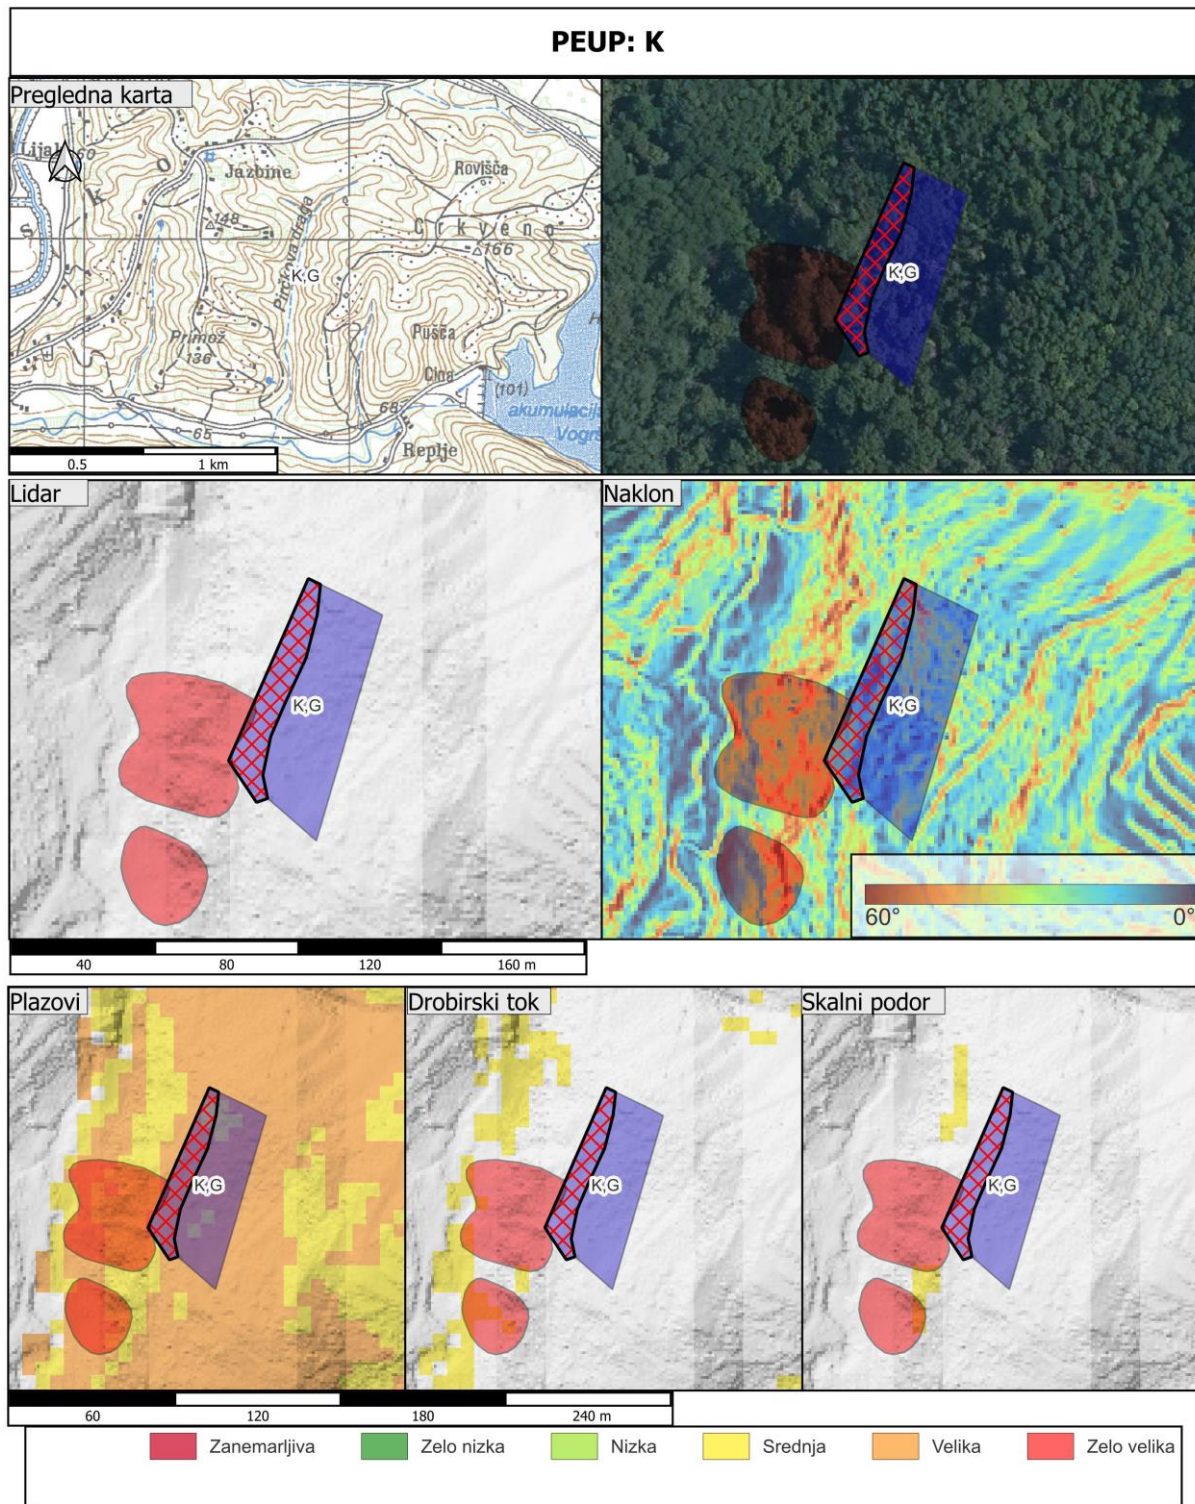
6.66 100 - K,G

Oznaka pobude		Zaporedna številka	
K		66	
Plazenje	Drobirski tokovi	Podori	Skupna
4	2	0	4
Opis spremembe		Predvidena raba	Površina (m ²)
potencialno nadomestno kmetijsko zemljišče		G	1657.1
Trenutno stanje na zemljišču		Predvideni posegi	
Teren je nagnjen proti zahodu in je gosto poraščen z gozdom. Na zahodnem robu območja se relief prevesi proti grapi, ki poteka v smeri sever jug. vzhodno od območja je teren terasasto urejen vendar zaraščen.		potencialno nadomestno kmetijsko zemljišče	
Geološke razmere			
Podlago predstavlja tanko plastanti fliš z relativno velikim deležem tanko plastnatih peščenjakov. Vpad plasti je proti jugo vzhodu. Na območju izdanki sicer niso bili zabeleženi. Fliš prekriva deluvij, ki ga zastopa meljasti in glinasti grušč. Predvsem v nižjih delih so debeline deluvija večje in lahko presegajo 2 m.			
Hidrogeološke razmere			
Na območju ni prisotna podzemna voda. Zahodno od območja teže manjši potok, ki ima v zgornjem delu rpetok manj kot 0.1 l/s v spodnjem delu pa se pretok poveča na ca 0.2 l/s. Izviri v straneh grape niso bili zabeleženi.

Ocena stabilnosti			
Teren (predvsem na zahodnem delu) je le pogojno stabilen. Na območju so prisotni znaki plitvega lezenja tal, ki se odraža v nagibanju dreves. Zahodno od območja, na strmejšem delu pobočja so bili evidentirani usadi in plazovi. Obseg usadov znaša do 8 m, medtem ko širina plazov presega 15 m. Odlomni robovi se progresivno širijo in mestoma skoraj dosežejo izravnavo terena, kjer je tudi območje pobude. V najglobljem delu debelina plazu presega 3 m.			
Odvodnja			
Odvodnja vode ni urejena. Ponikanje vod ni izvedljivo zaradi slabih prepustnosti tal.			
Predlog ukrepov			
V kolikor se na območje ne bo posegalo ukrepi niso potrebni. V nasprotnem primeru se je pri posegih potrebno izogibati le tem na zahodnem robu pobude. V primeru urejanja prostora na tem delu pobude, je potrebno izravnave in brežine utrditi na način, da ne bo prihajalo nestabilnosti na novonastalih robovih. V kolikor se bo celotno območje utrjevalo je potrebno urediti odvodnjo meteornih vod, ki mora bitu urejena površinsko vse do prejelnika (v tem primeru vodotok)

Ocena sprejemljivosti			
Sprejemljivo ob upoštevanju omilitvenih ukrepov

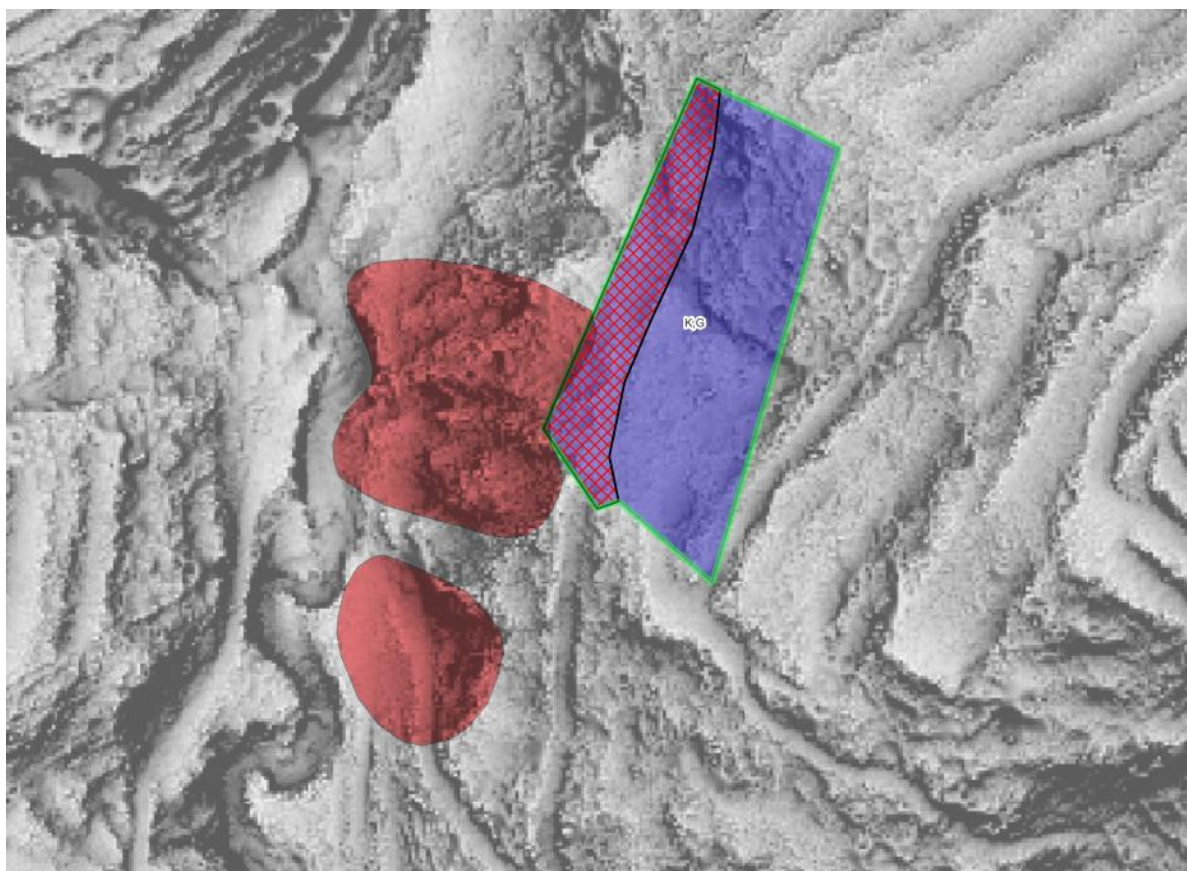
Slika 12: Območje prepovedi poseganja.

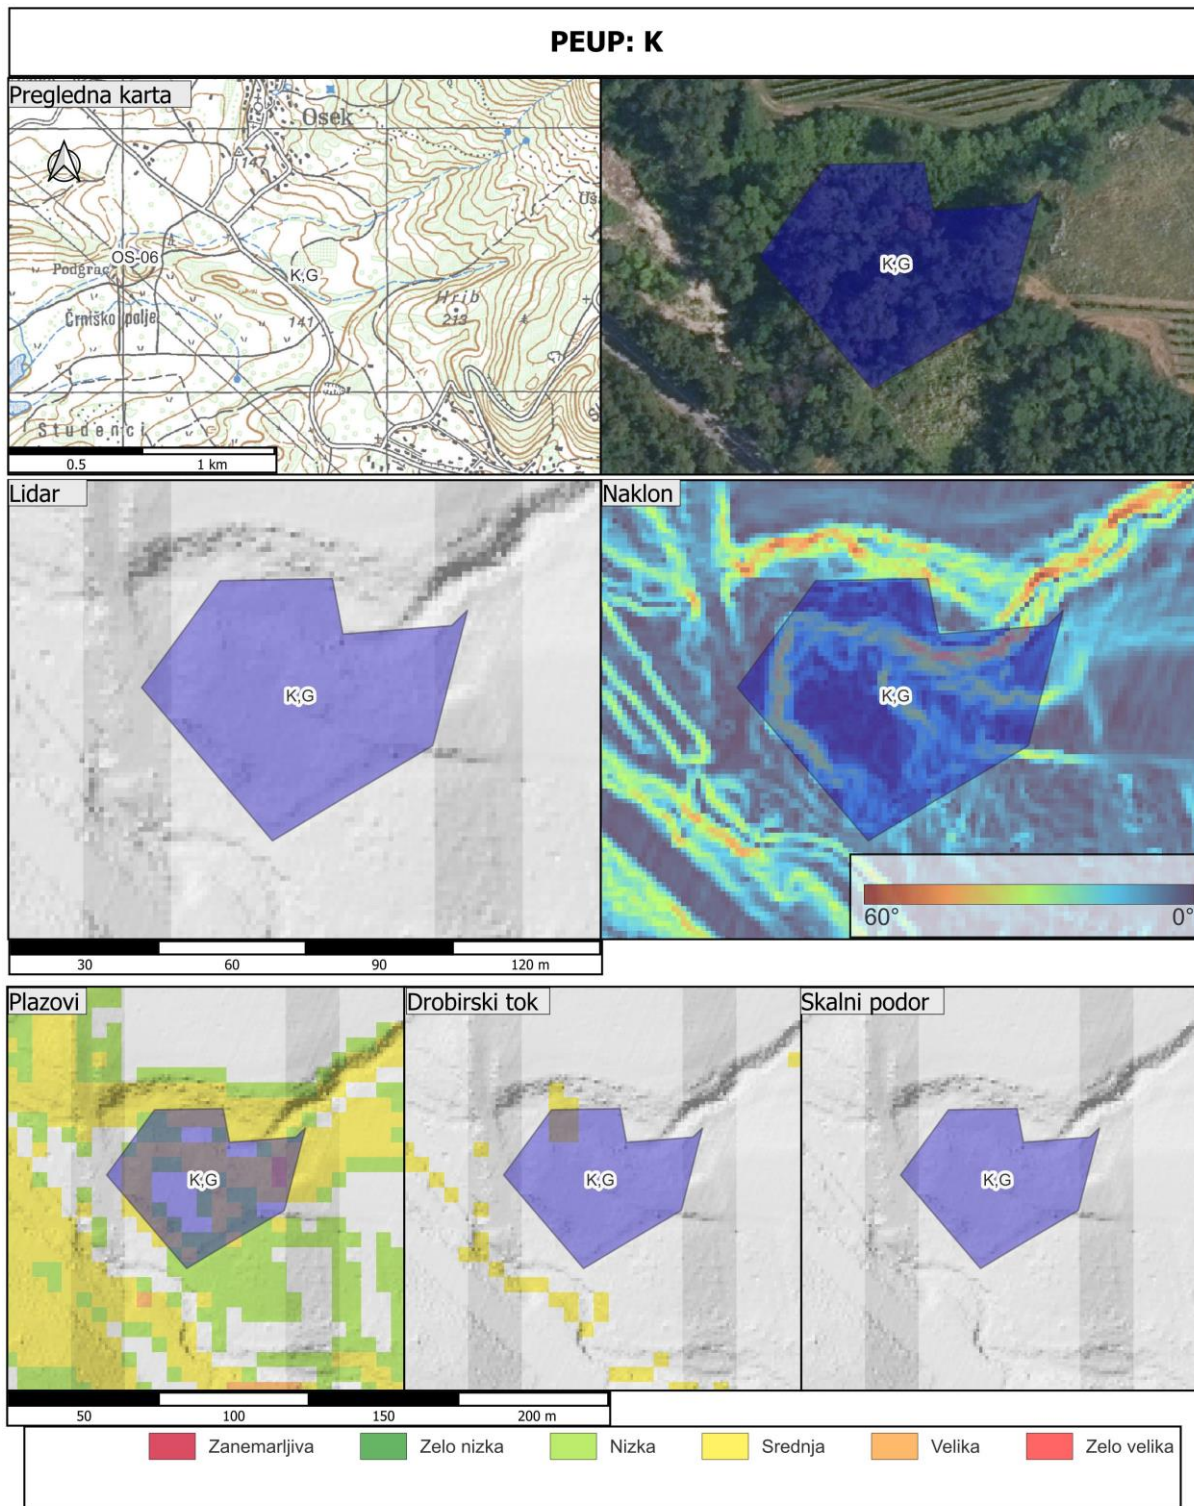
6.67 101 - K,G

Oznaka pobude		Zaporedna številka	
K		67	
Plazenje	Drobirski tokovi	Podori	Skupna
4	3	0	4
Opis spremembe		Predvidena raba	Površina (m ²)
potencialno nadomestno kmetijsko zemljišče		K1,G	2126.2
Trenutno stanje na zemljišču		Predvideni posegi	
Teren je blago valovit in poraščen z gozdom. Na severnem delu poteka grapa potoka. Brežine v grapo so strme, a stabilne.		potencialno nadomestno kmetijsko zemljišče	
Geološke razmere			
Hribinska podlaga na območju ne izdanja. Glede na opažanja v strugah vodotoka se pod zemljinskim prekrivom nahaja aluvialno/deluvialni material z večjimi bloki karbonatnih kamnin. Dimenzije slednjih lahko dosežejo 1 m.			
Hidrogeološke razmere			
Na območju ni znakov prisotnosti podzemne vode. Zahodno od območja je bil v strugi potoka evidentiran izvir z pretokom ca 0.15 l/s.			
Ocena stabilnosti			
Teren je v trenutnem stanju stabilen, brez znakov aktivnih ali fosilnih plazov.			
Odvodnja

Odvodnja meteornih vod ni urejena.			
Predlog ukrepov			
V primeru urejanja terena v bližini struge je potrebno brežino erozijsko zaščititi. Teraso morajo biti ustrezno odvodnjavanje, da ne prihaja do zatekanja vod. Odvodnja vod naj se uredi v površinske vode.			
Ocena sprejemljivosti			
Sprejemljivo ob upoštevanju omilitvenih ukrepov

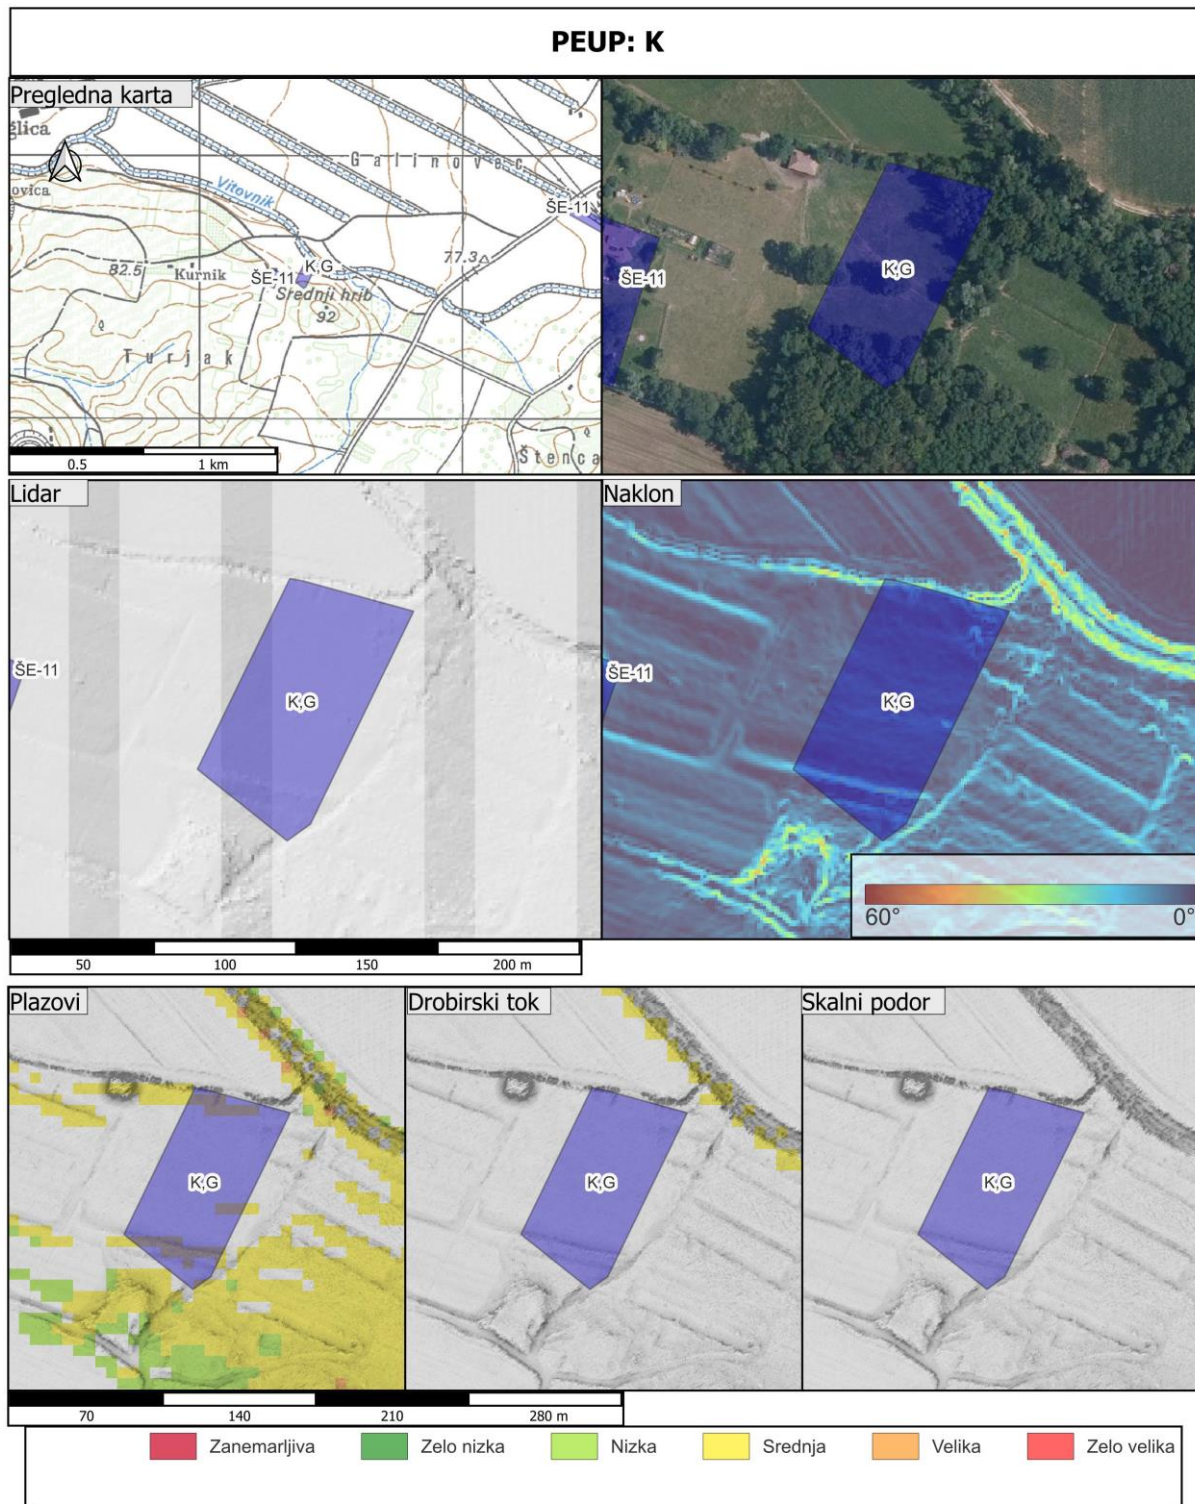
6.68 103 - K,G

Oznaka pobude		Zaporedna številka	
K		68	
Plazenje	Drobirski tokovi	Podori	Skupna
3	2	0	3
Opis spremembe		Predvidena raba	Površina (m ²)
potencialno nadomestno kmetijsko zemljišče		K1,G	3709.9
Trenutno stanje na zemljišču		Predvideni posegi	
Teren je delno gozdnat in delno travnik. Zelo blag nakon proti severu. Na severnem delu je neizrazita struga vodotoka. Ob času ogleda je bila suha.		potencialno nadomestno kmetijsko zemljišče	
Geološke razmere			
Podlago predstavlja tanko plastnati pliš, ki pa na območju ne izdanja. Prekrov je debel do 0.5 m in ga zastopa melj do meljast grušč.			
Hidrogeološke razmere			
Podzemna voda na območju ne izdanja. Struga na severu je bila v času ogleda suha.			
Ocena stabilnosti			
Ni znakov nestabilnosti.			
Odvodnja			
Odvodnja meteornih vod v obstoječem stanju ni urejena.			
Predlog ukrepov			
Ukrepi niso potrebni.			
Ocena sprejemljivosti			
Sprejemljivo
