**Ocena vpliva posega na
plazljiva območja – za
poseg SD OPN za
mestno občino Nova
Gorica**

**Strokovne podlage po
vsebini geotehničnega
poročila skladno s
prilogo 8 splošnih
smernic s področja
upravljanja z vodami**

**PRELIMINARNO POROČILO –
FAZA 1**

ŠT. PROJEKTA
3030781

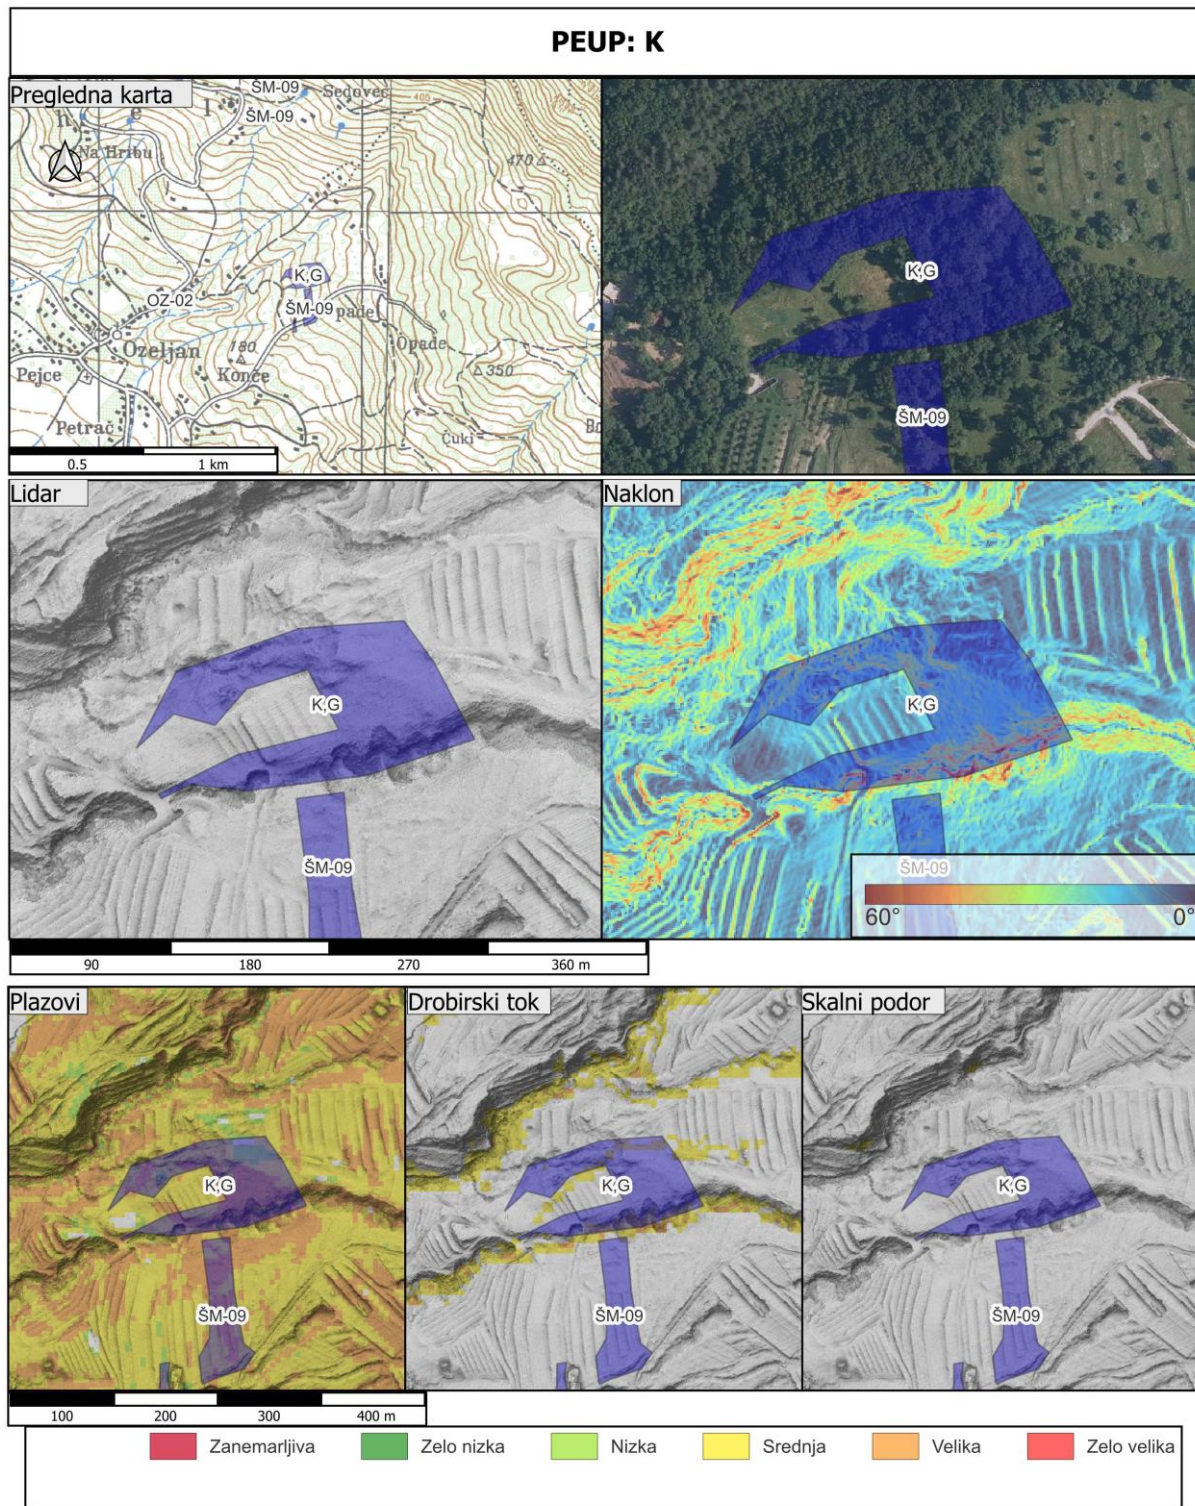
6.69 105 - K,G

Oznaka pobude		Zaporedna številka	
K		69	
Plazenje	Drobirski tokovi	Podori	Skupna
4	4	0	4
Opis spremembe		Predvidena raba	Površina (m ²)
potencialno nadomestno kmetijsko zemljišče		K1,K2,G	9745.9
Trenutno stanje na zemljišču		Predvideni posegi	
Teren je rahlo nagnjen proti zahodu. Na jugu območja je izrazita grapa potoka. Celotno območje je ograjeno in zaklenjeno. Ogled je bil izveden iz vseh zunanjih strani.		potencialno nadomestno kmetijsko zemljišče	
Geološke razmere			
Na območju primarna podlaga ne izdanja. Glede na videno je prisotna večja debelina karbonatnega in flišnega grušča z bloki apnenca (fosilni drobirski tok). Preperina na grušču je tanka (do 30 cm).			
Hidrogeološke razmere			
Podzemna voda ne izdanja. Vodotok na južni strani je zelo vodnat s pretokom ca 5 do 7 l/s. V bližini je vodohran, iz katerega se dolvodno od območja voda izteka v omenjeni potok.			
Ocena stabilnosti			
Brežine na južni strani so zelo zaraščene, vendar glede na sestavo podlage ocenjujemo da so relativno stabilne, vendar podvržene eroziji in izpadanju karbonatnih blokov v strugo, kar lahko ob neurejenosti privede do nabiranja plavja in zastajanja vode. Drugih znakov nestabilnosti nismo zabeležili.

Odvodnja			
Odvodnja meteornih vod v obstoječem stanju ni urejena.			
Predlog ukrepov			
V kolikor se bo s kmetijskimi površinami posegalo v bližino vodotoka, bo potrebno le te očistiti in protierozijsko utrditi. Morebitne terase je potrebno ustrezno odvodnjavati, da ne bo prihajalo do zatekanja vod v zemljinu in hribino.			
Ocena sprejemljivosti			
Sprejemljivo ob upoštevanju omilitvenih ukrepov

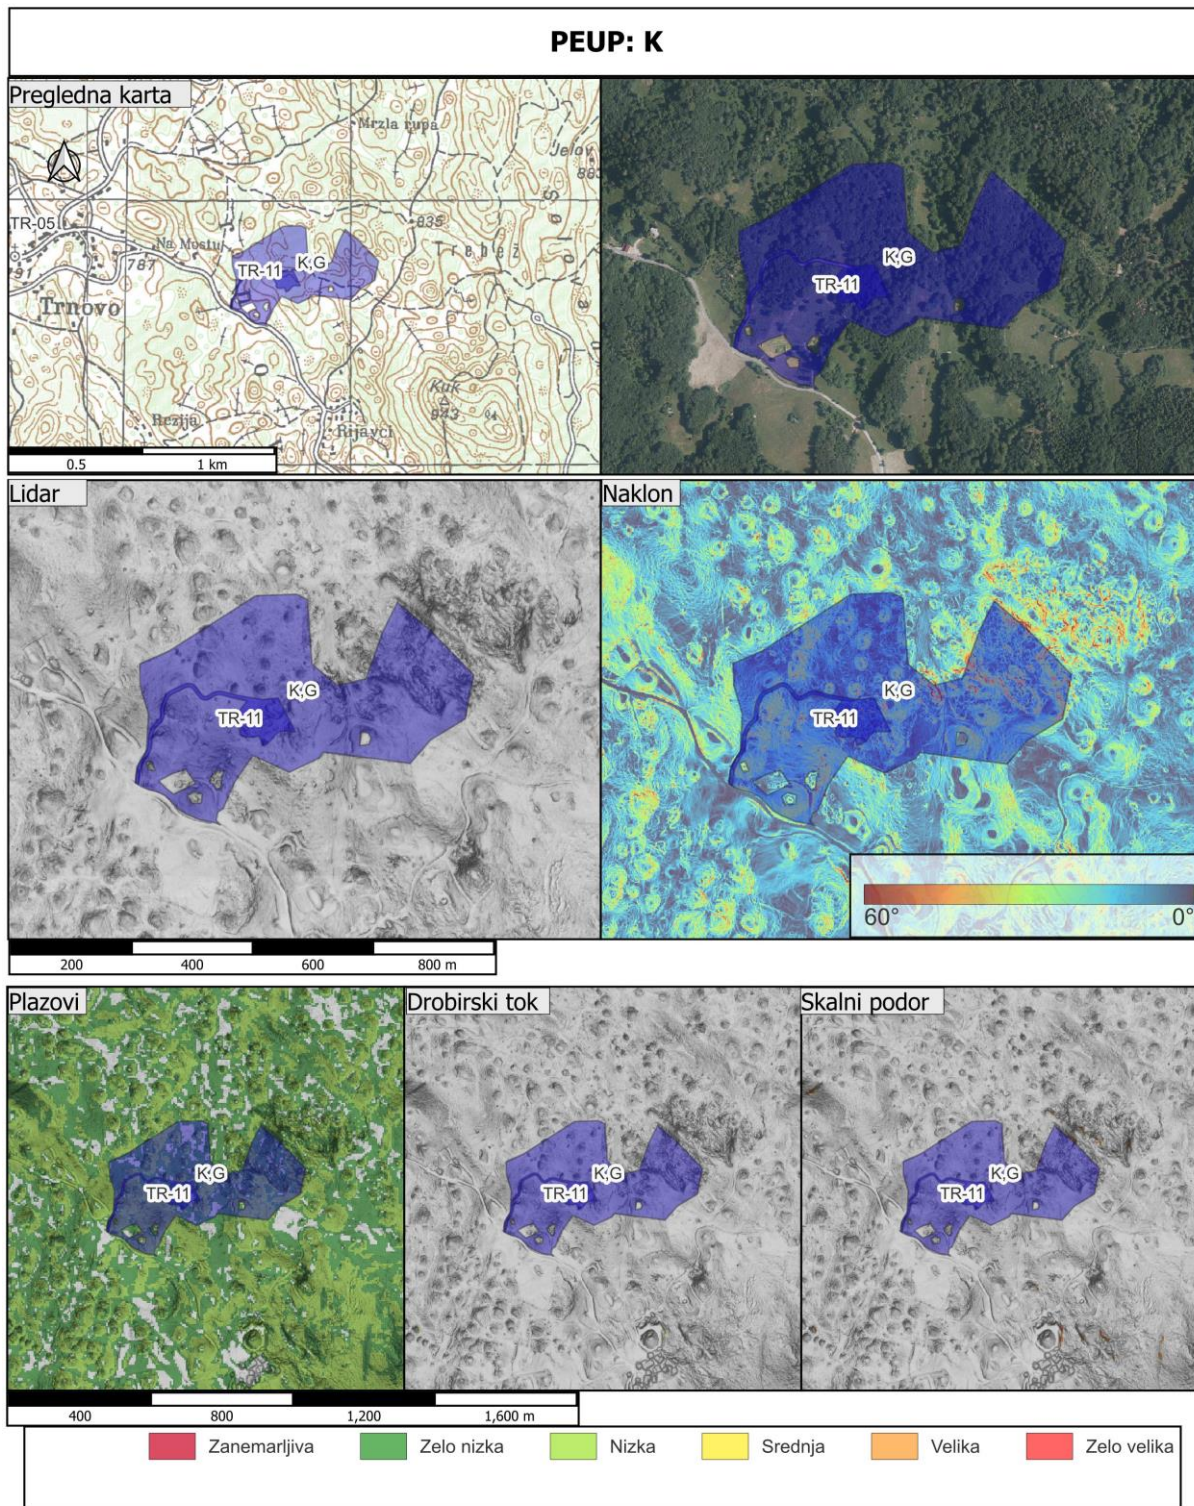
6.70108 - K,G

Oznaka pobude		Zaporedna številka	
K		70	
Plazenje	Drobirski tokovi	Podori	Skupna
2	2	4	4
Opis spremembe		Predvidena raba	Površina (m2)
predviden glamping (priloga)		K1,K2,G,BT	118171.9
Trenutno stanje na zemljišču		Predvideni posegi	
Glavni del območja je nagnjen proti jugu in je delno zatravljen, delno pa poraščen z gozdom. Teren je kraški.		predviden glamping (priloga)	
Geološke razmere			
Podlaga so jurski plastnati apnenci, ki so zelo dobro zakraseli. Preperina je tanka in ne presega 30 cm. Pogosto je odsotna.			
Hidrogeološke razmere			
Podzemna voda ni prisotna in se nahaja zelo globoko pod terenom. Prisotna je dvojna prepustnost, ki je ob prisotnosti razpok in zakraselih struktur zelo dobra, sicer pa nizka.			
Ocena stabilnosti			
Teren je brez znakov nestabilnosti. Kamninski bloki na pobočjih so raščeni in stabilni. Odvodnja vod s ponikanjem je izvedljiva in brez vplivov na stabilnost območja.

Odvodnja			
Odvodnja ni urejena. Odvodnja vod s ponikanjem je izvedljiva in brez vplivov na stabilnost območja.			
Predlog ukrepov			
Ukrepi niso potrebni.			
Ocena sprejemljivosti			
Sprejemljivo

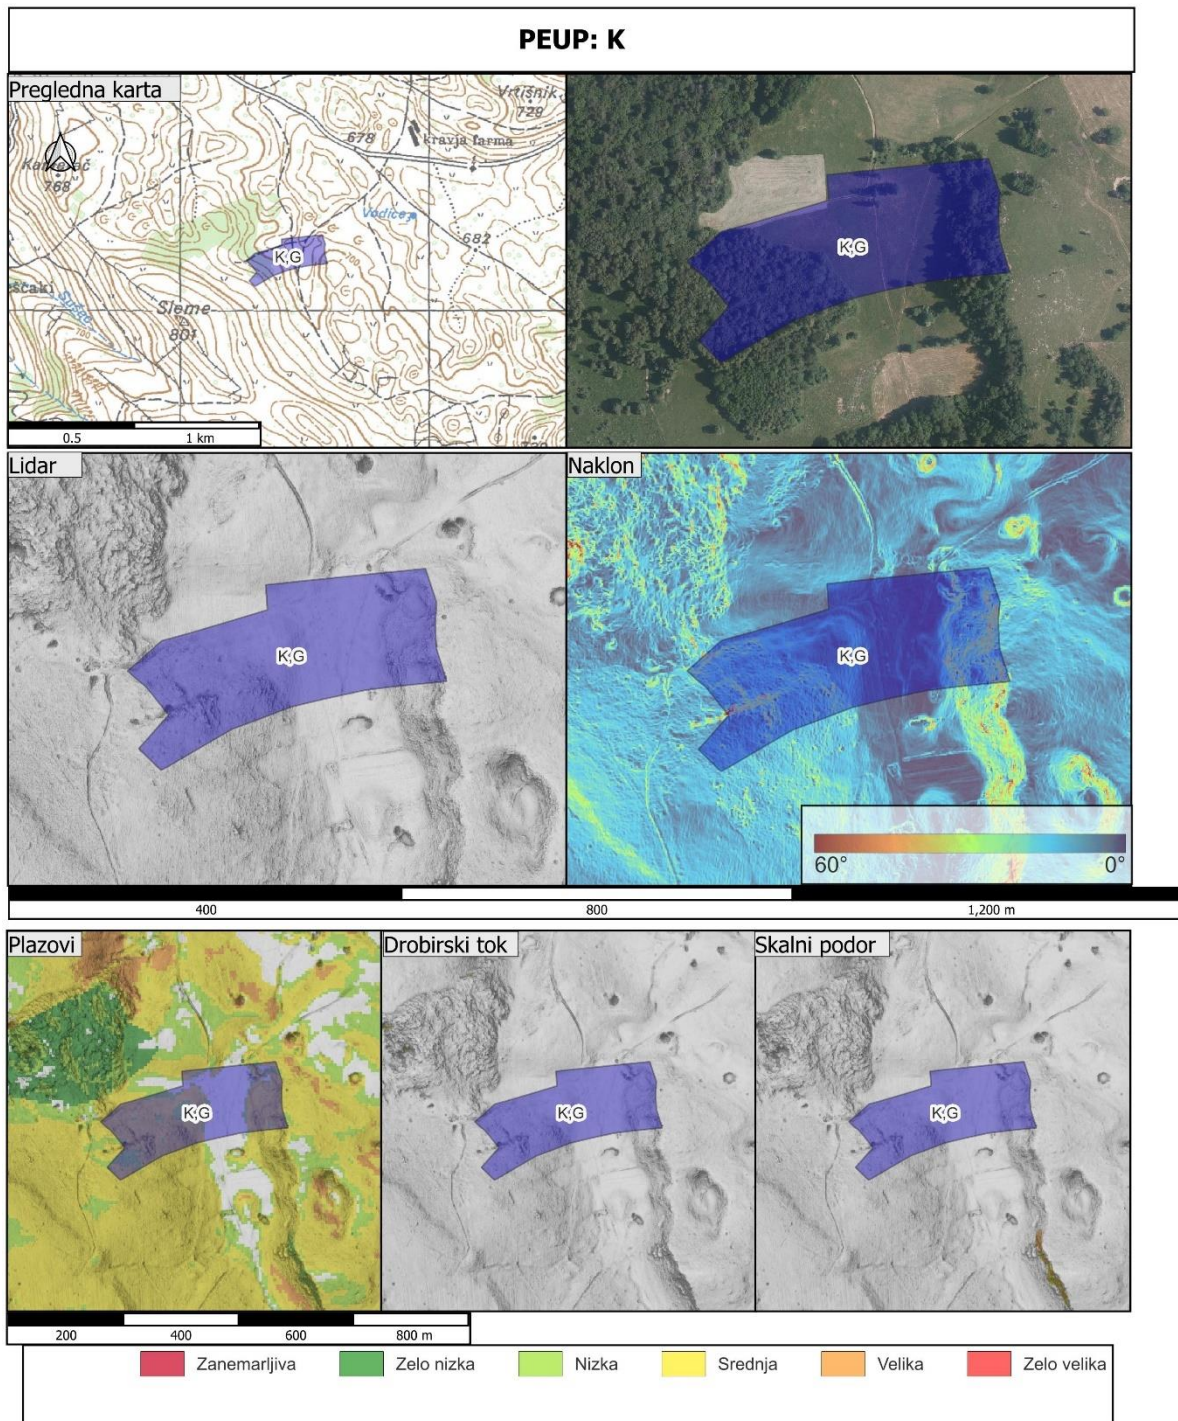
6.71 128 – K,G

Oznaka pobude		Zaporedna številka	
K		71	
Plazenje	Drobirski tokovi	Podori	Skupna
3	2	0	3
Opis spremembe		Predvidena raba	Površina (m ²)
potencialno nadomestno kmetijsko zemljišče		K1,G	35393.2
Trenutno stanje na zemljišču		Predvideni posegi	
Teren je valovit s pobočji v smeri vzhod zahod. V srednjem delu je izravnava v obliki blage doline. Na tem delu so zabeleženi tudi kraški pojavi. Osrednji del je travnat, pobočja pa so gozd v zaraščanju.		potencialno nadomestno kmetijsko zemljišče	
Geološke razmere			
Podlago predstavlja menjavanje sivih laporovcev in brečastih lapornatih apnencev. Na samem območju podlaga ne izdaja, saj površje pokriva preperina, ki je v nižjih delih terena debela skoraj 1 m, na pobočjih pa je preperine manj. Izdanki posameznih kosov hribine so redki. Vpad plasti na območju ni bil določen, generalno pa je vpad plasti proti jugozahodu.			
Hidrogeološke razmere			
Podzemna voda ni prisotna na območju. V najnižjem delu območja sta prisotni dve depresiji, ki ob nalivih delujeta kot kraški požiralnik. Obe lokaciji sta močno zaraščeni in zapolnjeni z vejevjem in skalami. Ocenjujemo, da je podlaga slabo do srednje prepustna, z redkimi plastmi apnencev, ki so lahko dobro prepustne. Odvodnja vod s ponikanjem je težko izvedljiva in je odvisna od lokalnih razmer na območju ponikanja.

Ocena stabilnosti			
Teren je stabilen brez znakov plazenja. Erozija materiala je bila zabeležena le na robovih ponikalnic, kar povzroča njihovo počasno širjenje.			
Odvodnja			
Odvodnja vod ni urejena. Ponikanje je potencialno le lokalno izvedljivo, vendar je ob tem potrebno upoštevati zakonodajne omejitve.			
Predlog ukrepov			
V kolikor se bo območje reliefno spreminjalo (izvedba vkopov, terase) je potrebno preveriti geološke razmere na samo lokaciji posega. V primeru neugodnih vpadov plasti se tovrstni posegi odsvetujejo. Odvodnja meteornih vod naj se uredi površinsko. Ponikanje, v kolikor bo zaradi razmer v podlagi sploh izvedljivo, se lahko izvede le v najnižjih delih obravnavanega območja.			
Ocena sprejemljivosti			
Sprejemljivo ob upoštevanju omilitvenih ukrepov
